船舶事故調査報告書

事故種類	乗揚（消波ブロック）
発生日時	平成30年7月15日 08時42分ごろ
発生場所	神奈川県横須賀市野比 ^{のび} 海岸南方沖の消波ブロック 久里浜内防波堤灯台から真方位240° 2.1海里（M）付近 （概位 北緯35° 12.3′ 東経139° 41.0′）
事故の概要	プレジャーボート ^{フリーダム} Freedom IIIは、航行中、消波ブロックに乗り揚げた。 Freedom IIIは、船長が負傷し、船首部船底外板の破口等を生じた。
事故調査の経過	平成30年7月31日、本事故の調査を担当する主管調査官（横浜事務所）ほか1人の地方事故調査官を指名した。 原因関係者から意見聴取を行った。
事実情報 船種船名、総トン数 船舶番号、船舶所有者等 L×B×D、船質 機関、出力、進水等	プレジャーボート Freedom III、9.1トン 235-46601 神奈川、個人所有 9.87m (Lr) × 3.84m × 2.10m、FRP ディーゼル機関2基、641.3kW（合計）、平成18年5月
乗組員等に関する情報	船長 男性 64歳 一級小型船舶操縦士 免許登録日 平成18年7月18日 免許証交付日 平成28年6月28日 （令和3年7月17日まで有効）
死傷者等	重傷 1人（船長）
損傷	船首部船底外板に破口及び擦過傷、中央部船底外板に亀裂及び擦過傷、プロペラ及び舵板に曲損
気象・海象	気象：天気 霧、風 なし、視程 約30～100m 海象：海上 平穏 横須賀市には、7月15日06時09分に濃霧注意報が発表され、本事故時も継続中であった。
事故の経過	本船は、船長1人が乗り組み、知人1人（以下「同乗者」という。）を乗せ、平成30年7月15日07時50分ごろ、釣りをを行う目的で東京都大島町大島東方沖に向け、神奈川県横浜市のマリーナを出港した。 本船は、船長が、フライングブリッジ中央部の操縦席に腰を掛けて

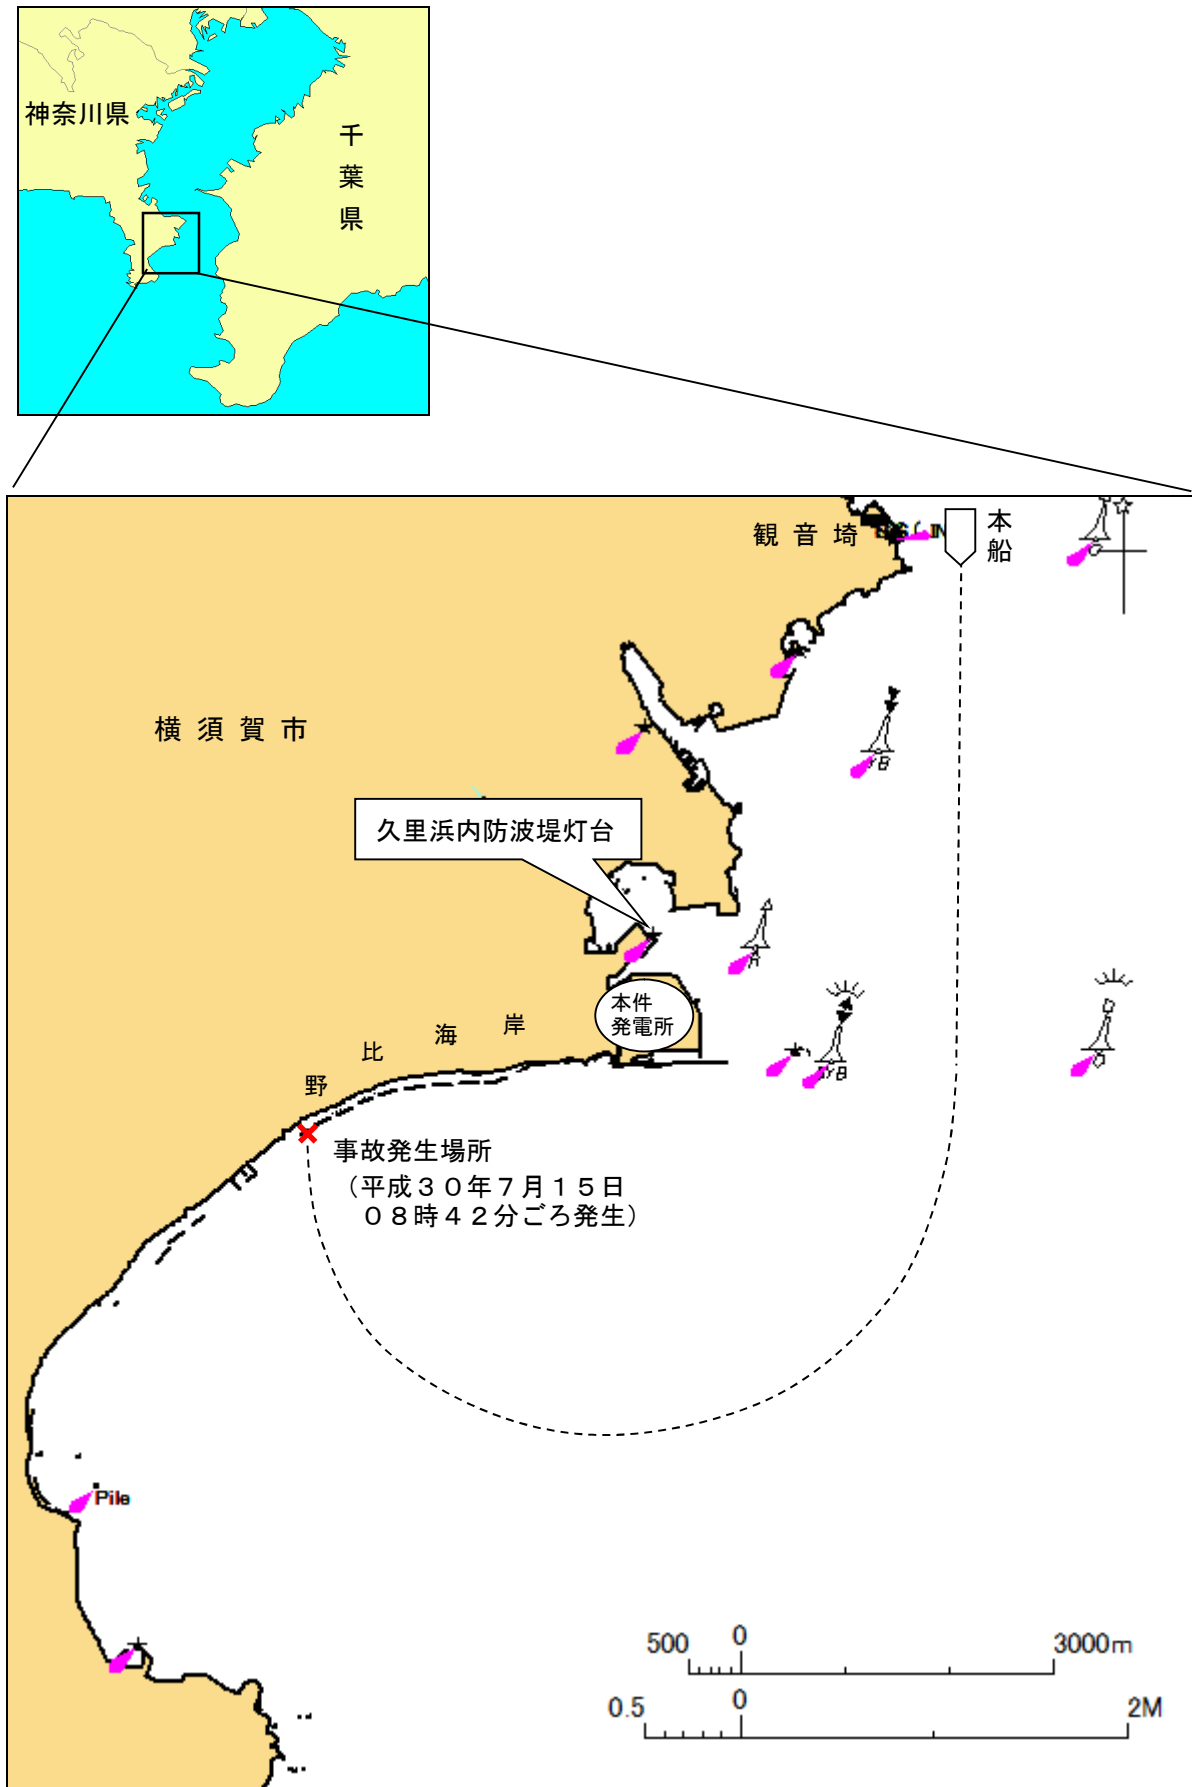
付図1 事故発生経過概略図

<p>分析</p> <p>乗組員等の関与 船体・機関等の関与 気象・海象等の関与 判明した事項の解析</p>	<p>あり なし あり</p> <p>本船は、霧で視界が制限された状況下、本件発電所東方沖を南進中、船長が、右舵を取って前方の船舶を避航した後、南進しようとして左舵を取って舵を中央に戻した際、元のとおり南進していると思込み、右舵が取られた状態となっていることに気付かずに航行を続けたことから、右転しながら消波ブロックに向かい、乗り揚げたものと考えられる。</p> <p>船長は、前方の船舶を早期に発見できるように、操縦席から身を乗り出し、目視だけで前方の見張りに意識を集中して操船していたことから、レーダー及びGPSプロッター画面が視野に入らず、針路及び船位を確認することに思いが至らなかったものと考えられる。</p> <p>本船は、視程が約50～100mに制限された状況下、船長が、航行予定海域が航行に慣れた海域であったことから、約18knに減速しただけで、安全な速力としないで航行を続けたものと考えられる。</p>
<p>原因</p>	<p>本事故は、本船が、霧で視界が制限された状況下、本件発電所東方沖を南進中、船長が、右舵を取って前方の船舶を避航した後、南進しようとして左舵を取って舵を中央に戻した際、元のとおり南進していると思込み、目視だけで前方の見張りに意識を集中し、右舵が取られた状態となっていることに気付かずに航行を続けたため、右転しながら消波ブロックに向かい、乗り揚げたものと考えられる。</p>
<p>再発防止策</p>	<p>今後の同種事故等の再発防止に役立つ事項として、次のことが考えられる。</p> <ul style="list-style-type: none"> ・船舶を避航した後に元の針路に戻す際は、操舵を確実にを行い、航海計器等により針路及び船位を確認すること。 ・視界が制限された状況下を航行する際は、目視だけの見張りに頼らずレーダー及びGPSプロッターを活用すること。 ・視界が制限された状況下を航行する際は、安全な速力で航行すること。 ・航海を行うに当たっては、最新の気象情報を入手すること。
