船舶事故調査報告書

令和元年5月8日

運輸安全委員会（海事専門部会）議決

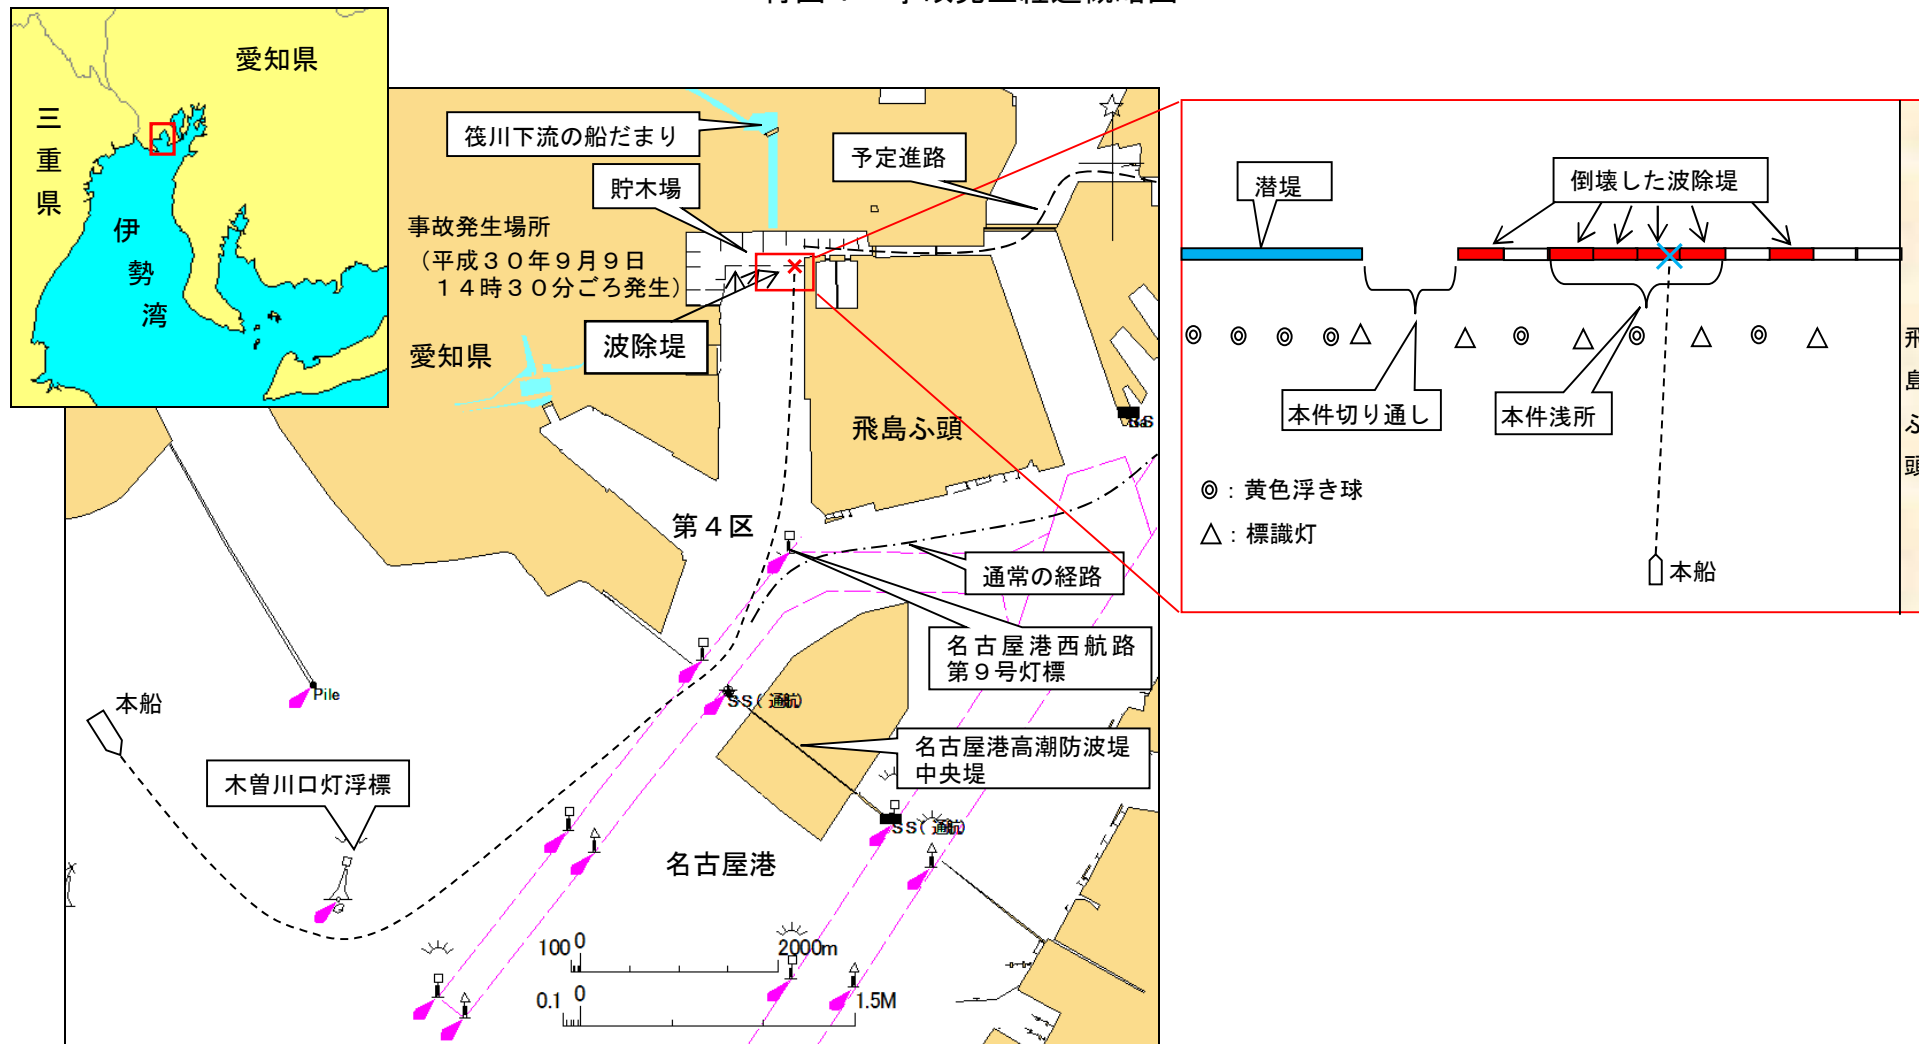
付図1 事故発生経過概略図

<p>経路で航行すれば揺れが旅客の負担になると思い、波高が小さい飛島ふ頭北方の貯木場を航行することとし、名古屋港高潮防波堤中央堤を通過した後、北進し、貯木場波除堤の南方沖に差し掛かった。</p> <p>貯木場波除堤は、9月4日に近畿地方を縦断した台風21号の影響により、‘波除堤の一部が、倒壊して水面下に沈み、以前航行した波除堤の切り通し（以下「本件切り通し」という。）のように見える浅所’（以下「本件浅所」という。）が出現していた。</p> <p>本船は、船長が、本件浅所を、本件切り通しと思い込み、約3～4knの速力で浮き球と標識灯の間を通過し、14時30分ごろ、衝撃音がして、本件浅所に乗り揚げた。</p> <p>本船は、船長が、旅客に負傷者がいないことを確認し、船舶所有会社に本事故の発生を連絡し、来援した同社の船舶に引き出されて宮の渡し公園棧橋にえい航され、旅客を下船させた。</p> <p>船長は、帰社した後、海上保安庁に本事故の発生を通報した。 （付図1 事故発生経過概略図 参照）</p>
<p>その他の事項</p>	<p>船長は、以前に数回、本件切り通しを航行していた。</p> <p>港湾管理事務所は、9月7日、波除堤の倒壊した部分の南方に、直径約30cmの黄色浮き球及び標識灯を約20m間隔で設置して危険区域を示し、波除堤北側の港湾施設使用企業及び筏川下流の船だまりのプレジャーボート利用者クラブに対して航行上の注意を喚起する文書を配布していた。</p> <p>海上保安庁は、波除堤の倒壊情報をホームページに掲載して注意喚起を行っていた。</p> <p>船長は、波除堤が部分的に倒壊していることを知らなかったため、波除堤の開いている部分を本件切り通しと思い込み、本件浅所に気付かず航行したが、波除堤の倒壊場所に、間隔を詰めて浮き球を設置したり、俵型の浮きなどに→を表示して通航場所に誘導するなどの措置がとられていれば、本事故の発生を防止できたかも知れないと本事故後に思った。</p> <p>船長は、事前に海上保安庁及び港湾管理事務所などに水路状況を確認しておけば良かったと本事故後に思った。</p> <p>本船の喫水は、船首約0.3m、船尾約1.2mであった。</p>

<p>分析</p> <p>乗組員等の関与</p> <p>船体・機関等の関与</p> <p>気象・海象等の関与</p> <p>判明した事項の解析</p>	<p>あり</p> <p>なし</p> <p>なし</p> <p>本船は、名古屋港第4区を北進中、船長が、本件切り通しを航行する際、波除堤の一部が倒壊していることを知らなかったことから、本件浅所を本件切り通しと思い込んで航行し、本件浅所に乗り揚げたものと考えられる。</p>

<p>原因</p>	<p>本事故は、本船が、名古屋港第4区を北進中、船長が、本件切り通しを航行する際、波除堤の一部が倒壊していることを知らなかったため、本件浅所を本件切り通しと思い込んで航行し、本件浅所に乗り揚げたものと考えられる。</p>
<p>再発防止策</p>	<p>港湾管理事務所は、本事故後、波除堤倒壊場所の南方海域の浮き球等を約20m間隔から10m間隔に増設した。</p> <p>今後の同種事故等の再発防止に役立つ事項として、次のことが考えられる。</p> <ul style="list-style-type: none"> ・ 台風通過後に港湾付近を航行する際は、水路状況に変化が生じている場合があるので、関係機関に確認するなど事前に水路調査を十分に行うこと。
