船舶事故調査報告書

事故種類	同乗者負傷
発生日時	平成30年8月5日 15時30分ごろ
発生場所	滋賀県近江八幡市沖島南方沖（琵琶湖東部） 沖之島村二等三角点から真方位149° 1,700m付近 （概位 北緯35° 11.7′ 東経136° 04.5′）
事故の概要	プレジャーボートるねすは、落水した同乗者が本船に乗り込もうとした際、両足がプロペラに接触して負傷した。
事故調査の経過	平成30年8月21日、本事故の調査を担当する主管調査官（神戸事務所）を指名した。 なお、後日、1人の地方事故調査官を新たに指名した。 原因関係者から意見聴取を行った。
事実情報 船種船名、総トン数 船舶番号、船舶所有者等 L×B×D、船質 機関、出力、進水等	プレジャーボート るねす、2.3トン 253-33772滋賀、個人所有 6.74m×2.55m×1.33m、FRP ガソリン機関、253.00kW、平成27年6月
乗組員等に関する情報	船長 男性 45歳 一級小型船舶操縦士・特殊小型船舶操縦士・特定 免許登録日 平成23年2月10日 免許証交付日 平成27年4月28日 （平成33年2月9日まで有効） 同乗者A 男性 32歳 操縦免許 なし
死傷者等	重傷 1人（同乗者A）
損傷	なし
気象・海象	気象：天気 晴れ、風向 北北西、風力 2、視界 良好 水象：波向 西、波高 約0.2m
事故の経過	本船は、船長が1人で乗り組み、同乗者Aほか知人3人を乗せ、平成30年8月5日15時00分ごろ、他のプレジャーボート（以下「僚船」という。）1隻と共に、沖島南方沖の水域に向けて近江八幡市に所在するマリーナを出発した。 本船及び僚船は、沖島南方沖の水域に到着し、本船が船首を東方に向け、僚船が船首を北東方に向け、それぞれ漂泊を開始した。

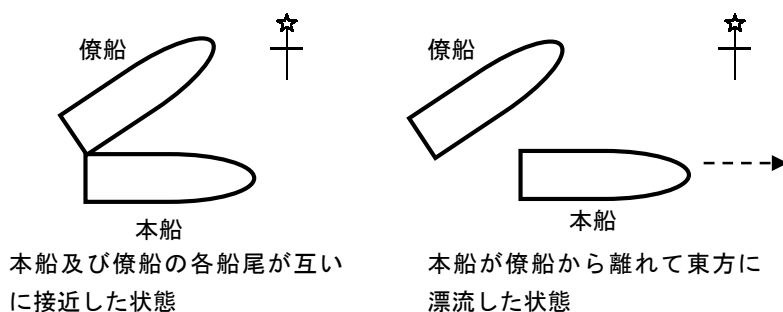
図1 本船及び僚船の位置関係

同乗者Aは、係留索を僚船に向けて投げたものの届かず、本船及び僚船の船尾が互いに接近したので、本船の左舷船尾の船縁べりに左足を、僚船の右舷船尾の船縁に右足をそれぞれ置き、両船にまたがった状態で係留索を僚船に渡そうとしたところ、本船が僚船から離れて東方に漂流し始め、両足が開き、体勢を崩して落水した。(図1参照)
