船舶事故調査報告書

平成31年4月10日
 運輸安全委員会（海事専門部会）議決
 委員 佐藤 雄二（部会長）
 委員 田村 兼吉
 委員 岡本 満喜子

事故種類	乗組員負傷
発生日時	平成30年8月19日 10時55分ごろ
発生場所	兵庫県洲本市由良港 高崎灯台から真方位222°60m付近 （概位 北緯34°16.6′ 東経134°57.4′）
事故の概要	漁船金比羅丸は、漂泊中、左舷船尾方からうねりを受け、右舷側に傾斜した際、船長が落水して負傷した。
事故調査の経過	平成30年8月23日、本事故の調査を担当する主管調査官（神戸事務所）ほか1人の地方事故調査官を指名した。 原因関係者から意見聴取を行った。
事実情報 船種船名、総トン数 船舶番号、船舶所有者等 L×B×D、船質 機関、出力、進水等	漁船 金比羅丸、1.7トン HG3-36761（漁船登録番号）、個人所有 8.73m(Lr)×2.14m×0.57m、FRP ディーゼル機関、漁船法馬力数60、平成2年12月6日
乗組員等に関する情報	船長 男性 63歳 二級小型船舶操縦士・特殊小型船舶操縦士・特定 免許登録日 平成3年2月6日 免許証交付日 平成27年3月25日 （平成33年2月5日まで有効）
死傷者等	重傷 1人（船長）
損傷	船底外板に破口（全損）
気象・海象	気象：天気 晴れ、風向 北北東、風力 3、視界 良好 海象：うねり 波向南、波高約2～3m、水温 約25℃ 平成30年台風第19号は、本事故当時、小笠原諸島の南西方海域を西北西進中であつた。 洲本市には、8月19日04時13分に波浪注意報が発表されており、本事故時も継続中であつた。
事故の経過	本船は、船長が1人で乗り組み、平成30年8月19日05時00分ごろ、引き縄漁の操業を行う目的で、由良港を出航した。 船長は、今川口 <small>いまかわくち</small> と称する由良港南部の水路を南進して05時15分ごろに洲本市生石鼻 <small>おしいのはな</small> 西南西方沖の漁場に到着し、10時45分ごろまで操業を行った後、由良港に向けて帰航することとした。

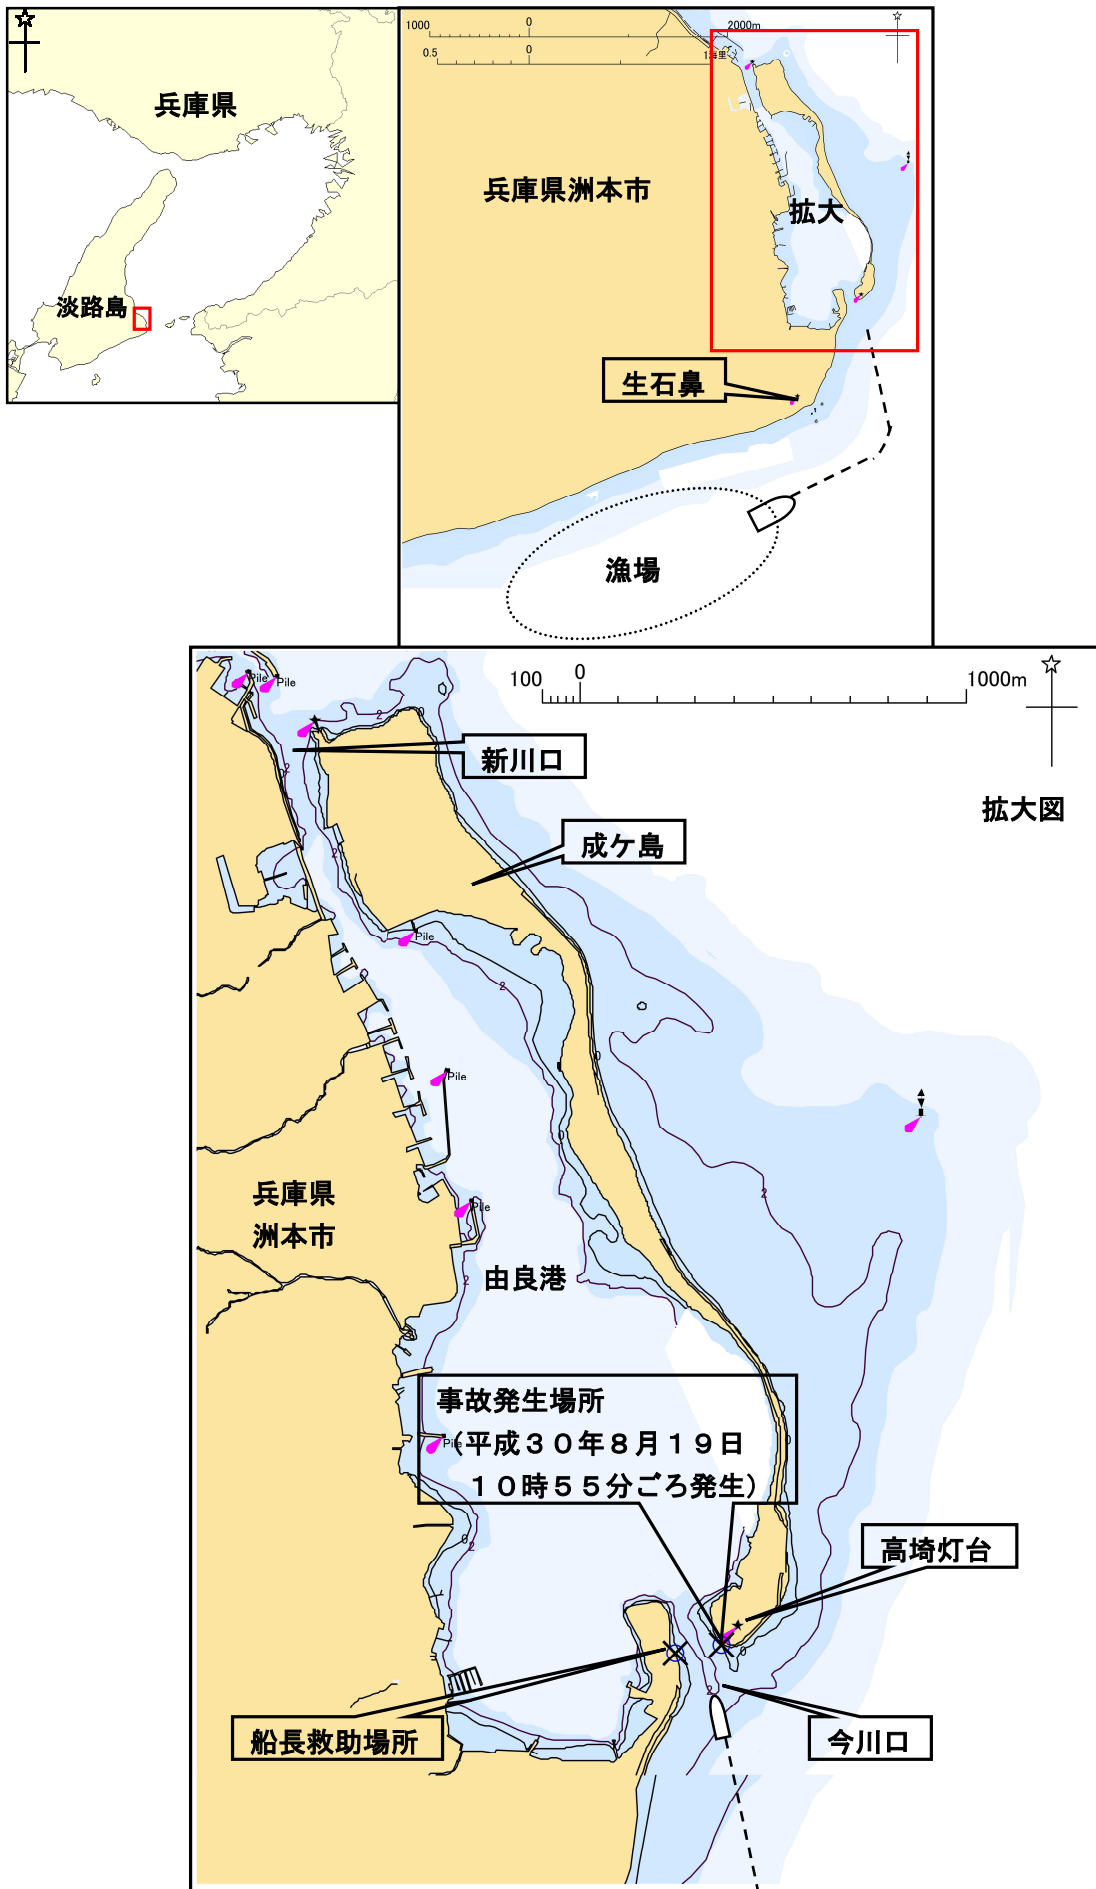
付図1 事故発生経過概略図

<p>船長は、漁場を出発し、後部甲板の右舷側前部の操縦区画に立ち、約20km/hの対地速力で手動操舵により東北東進した後、出航時と同様に今川口を通航しようと思い、生石鼻の南西方沖で左舵を取り、同じ速力で北進した。</p> <p>本船は、船長が、高埼の南方130m付近の今川口の南側を航行していたところ、うねりが高くなり、今川口は水路幅が狭く、水路の両岸には浅所が拵延しているため、通航すると同浅所に乗り揚げられるおそれがあると思い、一旦主機のクラッチレバーを中立の位置として漂泊した。</p> <p>船長は、うねりの状況を確認してから通航しようと思い、引き波の時機を待って通航するべく船首方の海面の状況を見ていたところ、10時55分ごろ、突然、本船の左舷船尾方から波高約2～3mのうねりを受け、本船が右舷側に傾斜して船首部が海面に突っ込んだ状態となった際、身体のバランスを崩して落水した。</p> <p>本船は、うねりにより右舷側に傾斜した状態で圧流され、今川口の東側に敷設された消波ブロックに乗り揚げた。</p> <p>船長は、落水した後、今川口の西側に敷設された消波ブロックに流れ着き、付近にいたサーファーに救助され、救急車により病院に搬送されて左総腓骨神経断裂及び左下垂足と診断された。</p> <p>本船は、後日、クレーン付き台船で引き揚げられた後、由良港内に陸揚げされた。</p> <p>(付図1 事故発生経過概略図、写真1 本船の本事故後の乗揚状況、写真2 本船の損傷状況 参照)</p>
<p>その他の事項</p>	<p>海図W1149(由良港)によれば、由良港と港外との間を通航する際、今川口他に、同港北部に新川口と称する水路を利用することが可能であり、今川口は、水路の長さが約280m、最狭部の通航幅が約30m、新川口は、水路の長さが約620m、最狭部の通航幅が約50mである。</p> <p>海図W1149によれば、今川口の南側は、最大水深が水路の中央部で約2.2mあり、水路の両側部及び沖合に約0.1mの浅所域が拵延している。</p> <p>財団法人日本水路協会発行のプレジャーボート・小型船用港湾案内(平成23年6月)には、由良港について次のとおり記載されている。</p> <p>成ヶ島の南北にそれぞれ狭い開口があり、南口は狭くて浅く、高潮時でも小漁船がかろうじて通航できるにすぎない。</p> <p>気象庁のホームページによれば、次のとおりである。</p> <p>うねりは風浪よりも波長や周期が長いために水深の浅い海岸(防波堤、磯、浜辺など)付近では海底の影響を受けて波が高くなりやすい性質を持っています(浅水変形)。そのため、沖合から来たうねりが</p>

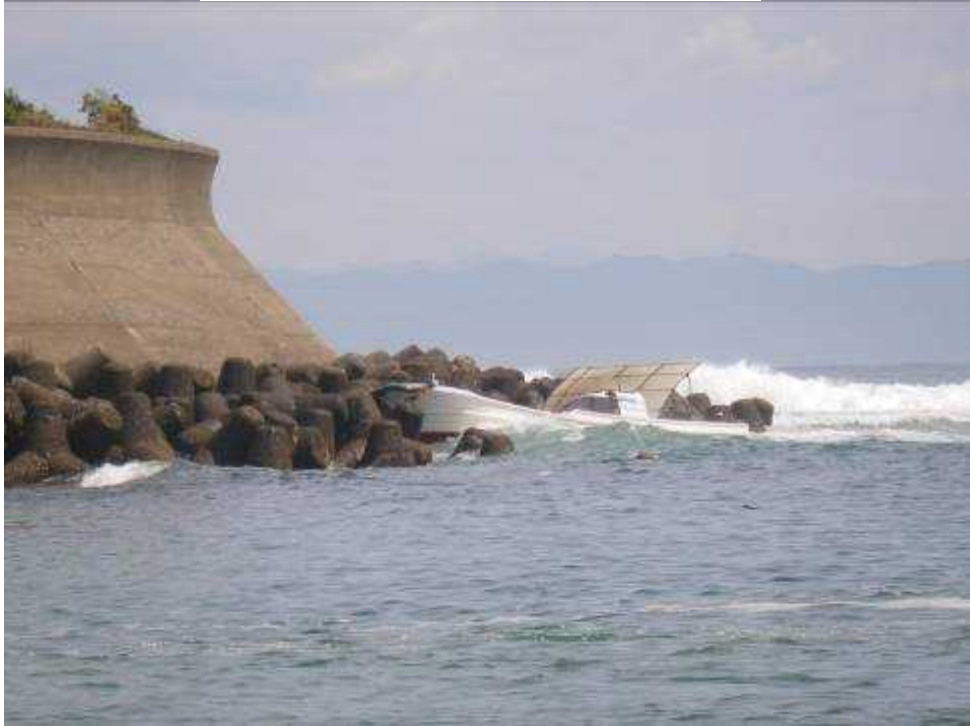
写真1 本船の本事故後の乗揚状況

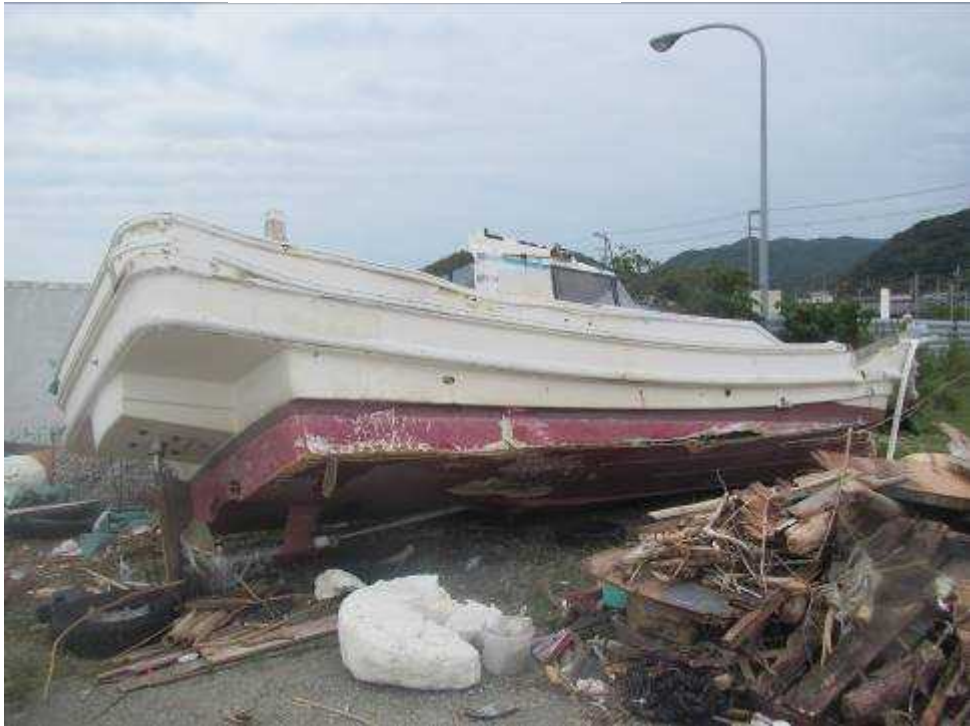
写真2 本船の損傷状況
