## 船舶事故調査報告書

事故種類	浸水
発生日時	平成30年9月8日 03時40分ごろ
発生場所	石川県能登町赤埼北方沖 能登赤埼灯台から真方位314° 340m付近 (概位 北緯37° 21.6′ 東経137° 15.8′)
事故の概要	貨物船 <sup>ゆうま</sup> 勇亀丸は、抜錨作業中、機関室に浸水した。 勇亀丸は、主機等の表示灯兼警報盤に濡損を生じた。
事故調査の経過	平成30年9月26日、本事故の調査を担当する主管調査官（神戸事務所）ほか1人の地方事故調査官を指名した。 原因関係者から意見聴取を行った。
事実情報 船種船名、総トン数 船舶番号、船舶所有者等 L×B×D、船質 機関、出力、進水等	貨物船 勇亀丸、498トン 135592、亀崎海運有限公司（A社） 75.64m×11.50m×7.20m、鋼 ディーゼル機関、735kW、平成10年6月
乗組員等に関する情報	船長 男性 59歳 四級海技士（航海） 免許年月日 平成6年12月26日 免状交付年月日 平成27年8月6日 免状有効期間満了日 平成32年8月5日 機関長 男性 57歳 四級海技士（機関）（機関限定） 免許年月日 平成10年12月1日 免状交付年月日 平成29年3月30日 免状有効期間満了日 平成34年9月24日
死傷者等	なし
損傷	主機等の表示灯兼警報盤に濡損
気象・海象	気象：天気 雨、風向 南東、風力 3、視界 良好 海象：波高 約1.5m
事故の経過	本船は、船長及び機関長ほか3人が乗り組み、オイルコークス約1,200tを積載して石川県飯田湾 <sup>いいた</sup> において錨泊中、富山県伏木富山港新湊区に向かう目的で揚錨を開始した。 船長は、平成30年9月8日03時40分ごろ、主機を始動すると

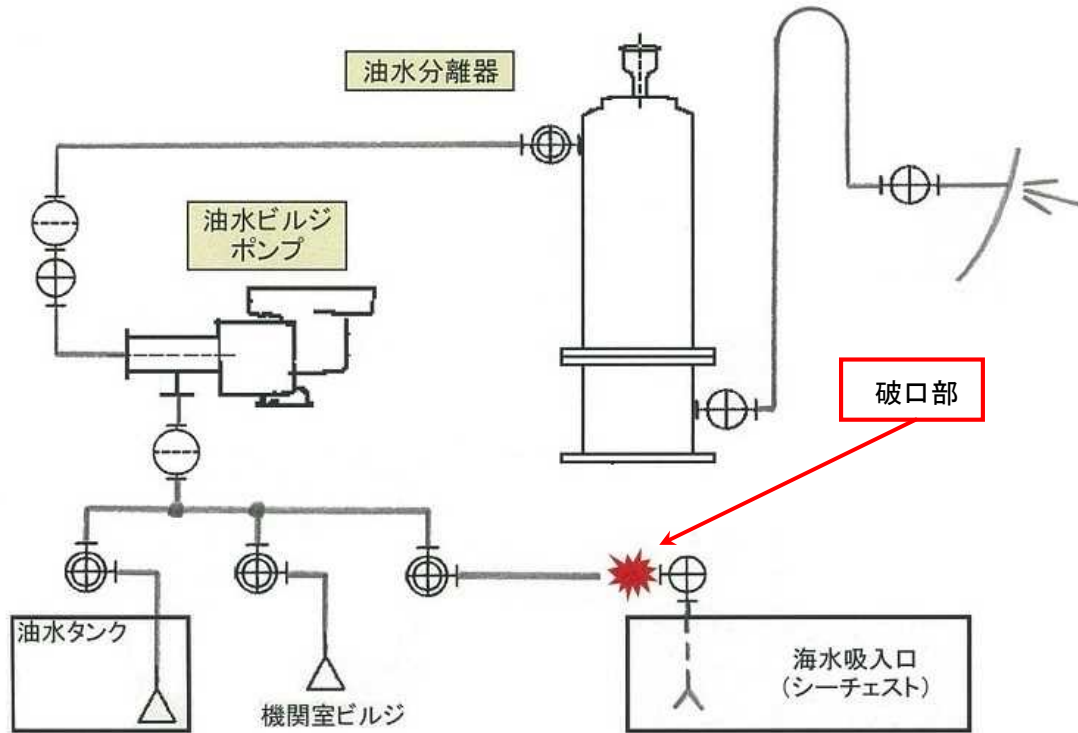
付図2 本件配管等の破口状況図

<p><b>分析</b></p> <p>乗組員等の関与 船体・機関等の関与 気象・海象等の関与 判明した事項の解析</p>	<p>あり あり なし</p> <p>本船は、飯田湾において錨泊中、本件配管の内部が経年劣化により発錆が進んで腐食部に破口を生じたことから、海水が漏えいして機関室に浸水したものと考えられる。</p> <p>本船は、本件警報装置が故障していたことから、機関室に浸水していることに気付かず、主機のフライホイール下端に達した機関室ビルジが主機の始動とともに掻き上げられ、本件パネル底部の電線貫通部から本件パネル内部に浸入して端子板等に濡損を生じ、主機の使用ができなくなったものと考えられる。</p>
<p><b>原因</b></p>	<p>本事故は、夜間、本船が、飯田湾において錨泊中、本件配管の内部が経年劣化により発錆が進んで腐食部に破口を生じたため、海水が漏えいして機関室に浸水したものと考えられる。</p>
<p><b>再発防止策</b></p>	<p>今後の同種事故等の再発防止及び被害の軽減に役立つ事項として、次のことが考えられる。</p> <ul style="list-style-type: none"> <li>・老朽化した海水配管は、定期的に取り外して配管内部の点検を行い、必要に応じ交換を行うこと。</li> <li>・機関室ビルジ溜まりの高位警報装置は、定期的に点検を行うこと。</li> <li>・機関室のタンクトップの状態を常に把握し、油水の漏えいを早期に発見できるようにすること。</li> <li>・制御盤や監視装置等のパネルは、ある程度の防水性（JIS等級4）を有したものが望ましい。</li> <li>・使用していない船底弁及び船外弁は、閉鎖しておくことが望ましい。</li> </ul>

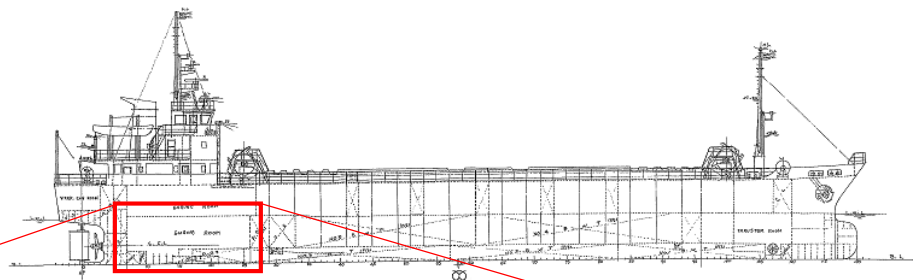
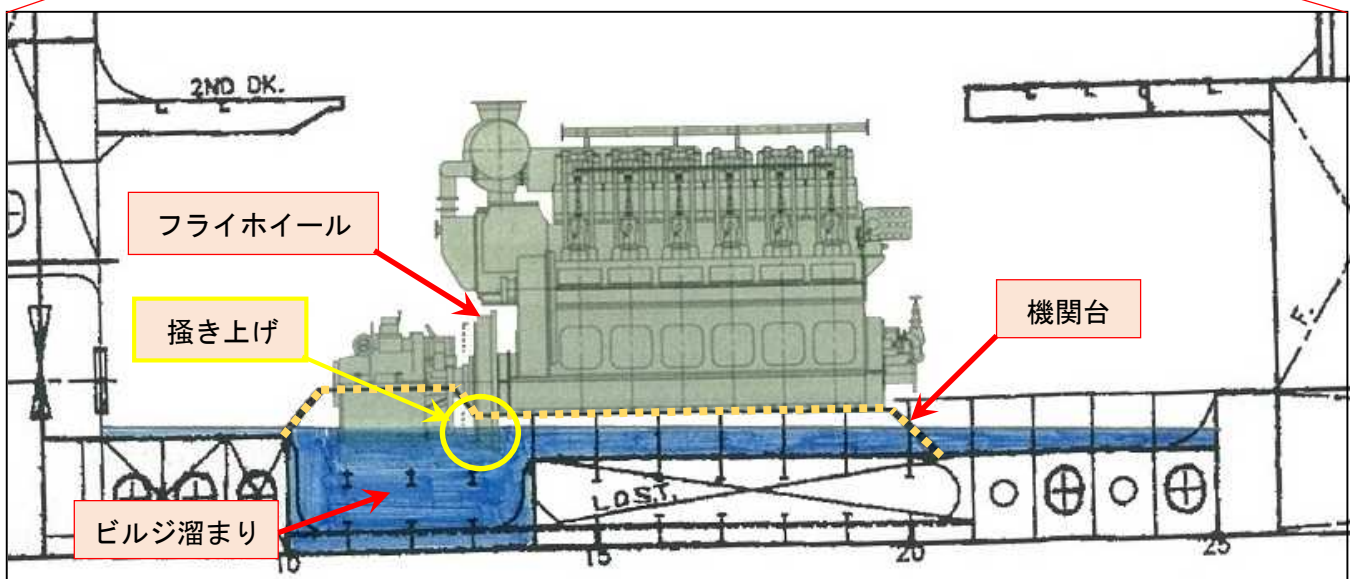
付図3 機関室浸水状況概略図

<p>同時に主機の遠隔操縦ができなくなったことに気づき、すぐに機関室で当直中の機関長に連絡した。</p> <p>機関長は、機関室後部に水煙があがっていたので確認したところ、主機フライホイール下端から上方約20cmまで機関室ビルジ（以前から溜まっていたビルジに加え、今回機関室内に漏えいした海水が混合したビルジ）が溜まっていることを知った。</p> <p>本船は、機関室ビルジ溜まりの高位警報装置（以下「本件警報装置」という。）が作動していなかった。</p> <p>機関長は、主機クラッチの遠隔操作装置を内蔵した主機等の表示灯兼警報盤（以下「本件パネル」という。）の制御電源が喪失したことを認め、03時50分ごろ主機を停止した。</p> <p>船長は、出航を諦めて本船を再錨泊させ、06時30分ごろ本事故の発生をA社に連絡した。</p> <p>機関長は、漏えい箇所を調査したところ、ビルジポンプの海水入口配管（以下「本件配管」という。）に破口が生じていることを認めた。</p> <p>A社は、機関室ビルジの陸揚げ処理、本件パネル、本件配管の破口等の修理を行うこととし、本船を石川県七尾市七尾港までえい航させることを決めた。</p> <p>本船は、12日、来援したタグボート2隻にえい航されて七尾港に入港した後、機関室ビルジ（総量約40m<sup>3</sup>）を陸揚げし、本件配管の破口、本件警報装置及び本件パネル等の修理が行われた。</p> <p>（付図1 事故発生場所概略図、付図2 本件配管等の破口状況図、付図3 機関室浸水状況概略図、写真1 機器配置関係、写真2 本件パネル内部、写真3 フライホイールからのビルジの噴出口参照）</p>
<p>その他の事項</p>	<p>本船は、平成28年9月26日に入渠したが、本件配管に破口に至る腐食の兆候はなかった。</p> <p>本船は、本事故発生当時、船首喫水が約3.20m、船尾喫水が約4.25mであり、機関室の船尾中央に本件警報装置（フロート式レベルセンサ）を装備したビルジ溜まりがあり、機関室には機関台付近まで機関室ビルジが溜まっていた。</p> <p>機関長は、平成30年8月から本船に乗船しており、ふだんから機関室ビルジの量の点検を行っていたが、その量の変化を認めていなかった。</p> <p>機関長は、主機フライホイール下端に到達していた機関室ビルジが、フライホイールに掻き上げられ、本件パネルの底部にある電線貫通部から本件パネル内部に浸入して端子板等に濡損を生じ、制御電源が喪失して主機の遠隔操縦ができなくなったことを本事故後に知った。</p>

船首喫水 約3.20m  
 船尾喫水 約4.25m

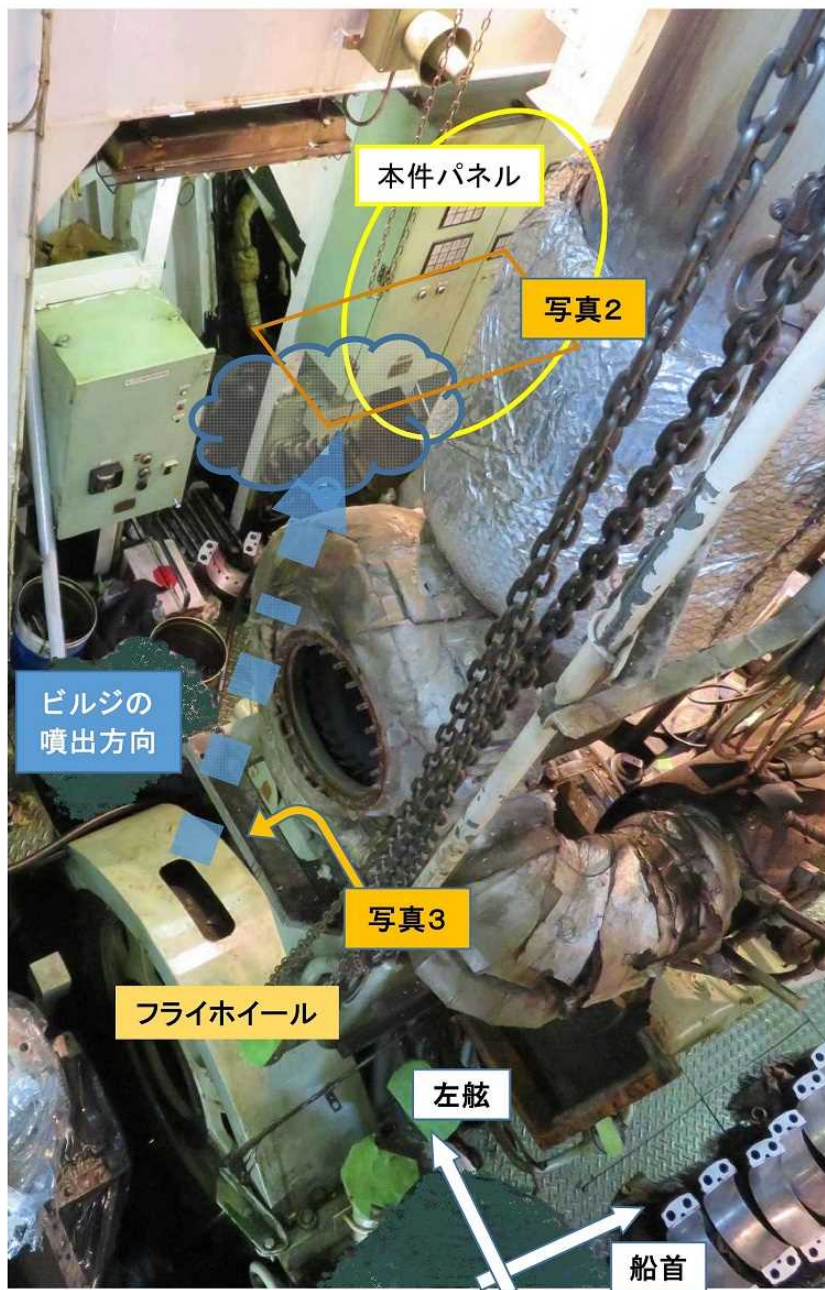
写真1 機器配置関係

( 開放中の機器は、本事故との関係はない。 )

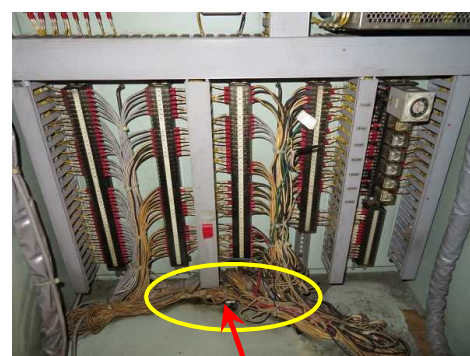
写真2 本件パネル内部

電線貫通部

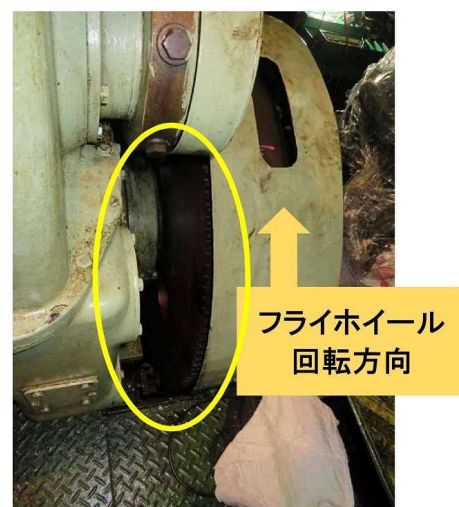
写真3 フライホイールからのビルジの噴出口

フライホイール  
回転方向
