## 船舶事故調査報告書

平成31年4月24日  
 運輸安全委員会（海事専門部会）議決  
 委員 佐藤 雄二（部会長）  
 委員 田村 兼吉  
 委員 岡本 満喜子

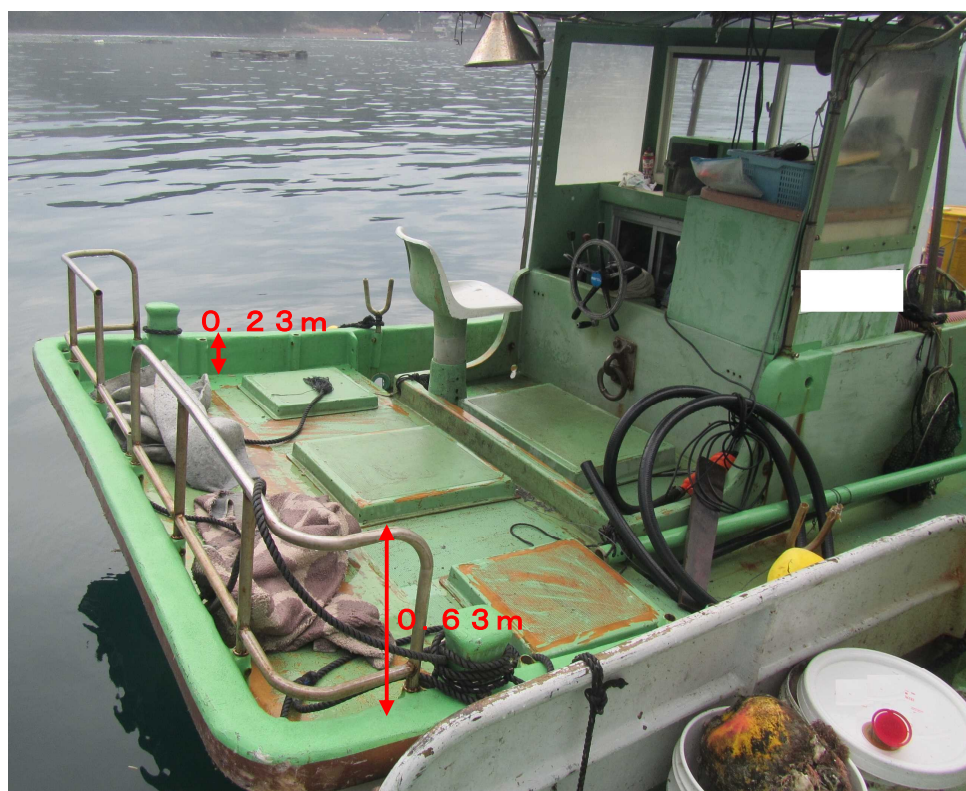
写真2 本船の後部甲板

<p>時00分ごろから船長の携帯電話に複数回電話を掛けたものの、応答がなかったので心配になり、06時30分ごろ、海上保安庁に通報するとともに、所属漁業協同組合に連絡した。</p> <p>本船は、海上保安庁の巡視船艇、僚船等による捜索が行われ、10時15分ごろ、加江埼北東側の岩場に無人で乗り揚げているところを僚船に発見された。</p> <p>船長は、本船が発見された場所付近の捜索が行われた後、引き続き、巡視船艇、僚船等による海上の捜索が継続されたものの、行方不明となった。</p> <p>(付図1 事故発生場所概略図、写真1 本船 参照)</p>
<p>その他の事項</p>	<p>本船の引き縄漁は、両舷側から釣り竿各1本を舷外に出し、潜航板(疑似餌を海中に沈め、動きをつけてくれる板状の漁具)、疑似餌及び釣り針を付けた鉛入りの釣り糸を海底に沈ませ、漁具を引いて行うものであり、投げ縄作業から揚げ縄作業に至るまでの間、約4ノットの対地速力で航行しながら操業を行うものである。</p> <p>中ノ島漁港を根拠地とする引き縄漁船の操業形態は、本事故当時、日出前及び日没前に出航することが多かったが、帰航する時刻は特に決まっていなかった。</p> <p>船長の親族は、出航しようとする船長に対し、海上が時化模様なので出航を中止するよう忠告していた。</p> <p>本船は、発見された際、主機のクラッチレバーが前進の位置にあったが、主機は燃料タンク等に海水が浸入した影響により停止しており、また、舷外に出された2本の釣り竿のうち、1本が折れており、船体には岩場に乗り揚げた際に生じたと思われる損傷以外に、他船と衝突したような痕跡は認められなかった。</p> <p>船長は、出航した際、携帯電話を身に着け、ヤッケ、ジャージ、上下のカップ、帽子及びゴム長靴をそれぞれ着用し、両手にゴム手袋をはめていたものの、救命胴衣を着用しておらず、本船が発見された際、船長がふだん着用していたヤッケ、上下のカップ及びゴム手袋が本船の後部甲板上に置かれた状態であったものの、携帯電話は発見されなかった。</p> <p>船長の親族は、ふだん、船長が、操業中に用を足す際、カップ及びゴム手袋を脱いでから行うので、本事故時、後部甲板上で舷外に向けて用を足している際に波浪等の影響を受け、体勢を崩して落水したのではないかと思った。</p> <p>本船の後部甲板は、船尾部にステンレスパイプ製の手すりが設置されており、手すりの高さが、同甲板上から0.63mで、手すりがない場所は、同甲板上から船縁頂部までの高さが0.23mであった。</p> <p>(写真2 本船の後部甲板 参照)</p> <p>本船は、搭載していたGPSプロッターに本事故当時の航跡が残さ</p>

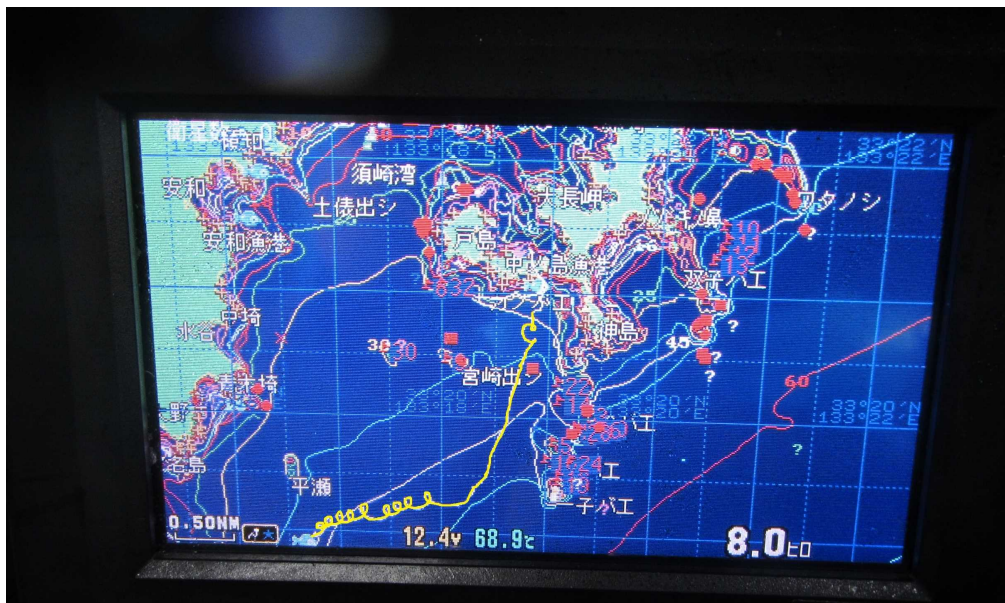
写真3 本船のGPSプロッター画面①

<p>れており、中ノ島南方海域から南進し、右旋回しながら徐々に西進した後、中土佐町久礼港東方海域で再び南進し、大津崎南東方海域で再度、右旋回しながら南南西進して加江崎に向かっていた。</p> <p>(写真3 本船のGPSプロッター画面①、写真4 本船のGPSプロッター画面② 参照)</p> <p>船長は、本事故当日、体調不良などを訴えておらず、ふだんと変わらない様子であった。</p>
<p><b>分析</b></p> <p>乗組員等の関与 船体・機関等の関与 気象・海象等の関与 判明した事項の解析</p>	<p>不明</p> <p>不明</p> <p>不明</p> <p>船長は、行方不明となった。</p> <p>本船は、11日16時30分ごろ、中ノ島漁港を出港した後、12日10時15分ごろ、加江崎北東側の岩場に無人の状態で乗り揚げているところを発見されたことから、この間において、船長が落水したものと考えられる。</p> <p>船長は、本船が発見された際、2本の釣り竿が舷外に出されていたこと、主機のクラッチレバーが前進状態であったこと、及び他船との衝突痕が認められなかったことから、引き縄漁の作業中に落水した可能性があると考えられるが、その状況を明らかにすることはできなかった。</p>
<p><b>原因</b></p>	<p>本事故は、本船が、中ノ島漁港を出港した後、船長が落水したことにより発生したものと考えられる。</p>
<p><b>再発防止策</b></p>	<p>今後の同種事故等の再発防止及び被害の軽減に役立つ事項として、次のことが考えられる。</p> <ul style="list-style-type: none"> <li>・ 小型船舶の乗船者は、救命胴衣を着用すること。</li> <li>・ 小型船舶の操船者は、船舶の堪航性を考慮し、気象及び海象が悪化している状況下では、出航を控えることが望ましい。</li> </ul>

※ 写真3及び写真4とも黄色線が本事故当時の航跡
