## 船舶事故調査報告書

平成31年4月24日  
 運輸安全委員会（海事専門部会）議決  
 委員 佐藤 雄二（部会長）  
 委員 田村 兼吉  
 委員 岡本 満喜子

事故種類	同乗者負傷
発生日時	平成30年8月5日 14時30分ごろ
発生場所	阪神港堺泉北第5区 泉北大津東防波堤灯台から真方位151° 1,580m付近 （概位 北緯34° 30.7′ 東経135° 23.7′）
事故の概要	水上オートバイ <sup>カンナ</sup> KANNAⅢは、増速した際、同乗者2人が落水し、1人が負傷した。
事故調査の経過	平成30年12月21日、本事故の調査を担当する主管調査官（神戸事務所）ほか1人の地方事故調査官を指名した。 原因関係者から意見聴取を行った。
事実情報 船種船名、総トン数 船舶番号、船舶所有者等 L×B×D、船質 機関、出力、進水等	水上オートバイ KANNAⅢ、0.1トン 250-53550大阪、個人所有 2.85m (Lr) × 1.06m × 0.43m、FRP ガソリン機関、180kW、平成20年5月
乗組員等に関する情報	船長 男性 60歳 一級小型船舶操縦士・特殊小型船舶操縦士・特定 免許登録日 平成16年3月25日 免許証交付日 平成26年3月6日 （平成31年3月24日まで有効） 同乗者A 女性 28歳
死傷者等	重傷 1人（同乗者A）
損傷	なし
気象・海象	気象：天気 晴れ、風向 西、風力 2、視界 良好 海象：海上 平穏、潮汐 下げ潮の初期
事故の経過	本船は、船長が1人で乗り組み、座席に船首方から、船長、同乗者のうち1人（以下「同乗者B」という。）、同乗者Aの順に座り、阪神港堺泉北第5区にあるマリーナの係留場所（以下「本件係留場所」という。）を発進し、本件係留場所北西方沖1.7海里付近まで遊走した。（写真1参照）

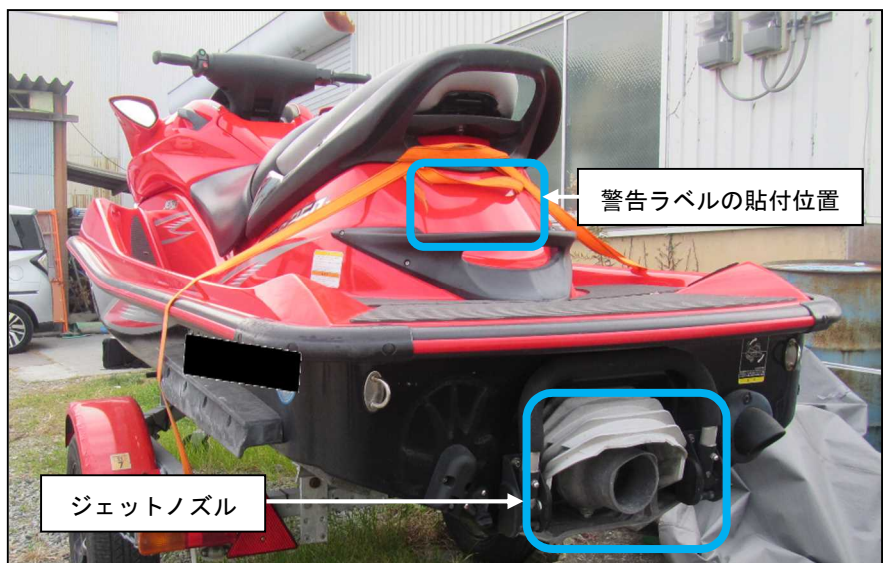
取扱説明書には、同様の内容が記載された警告ラベルの貼付位置として本船の後部座席下方が図示されているが、本船には同警告ラベルが貼付されておらず、船長は剥がれた時期を覚えていなかった。（写真2参照）

写真2 ジェットノズル及び警告ラベルの貼付位置
