## 船舶事故調査報告書

| 事故種類 | 衝突 |
| 発生日時 | 平成30年10月19日 02時50分ごろ |
| 事故の概要 | 貨物船新つがる丸は、北進中、また、貨物船兼砂利運搬船第八大共丸は、北西進中、両船が衝突した。<br>新つがる丸は、右舷中央部に破口等を生じ、また、第八大共丸は、左舷船首部に凹損等を生じた。 |

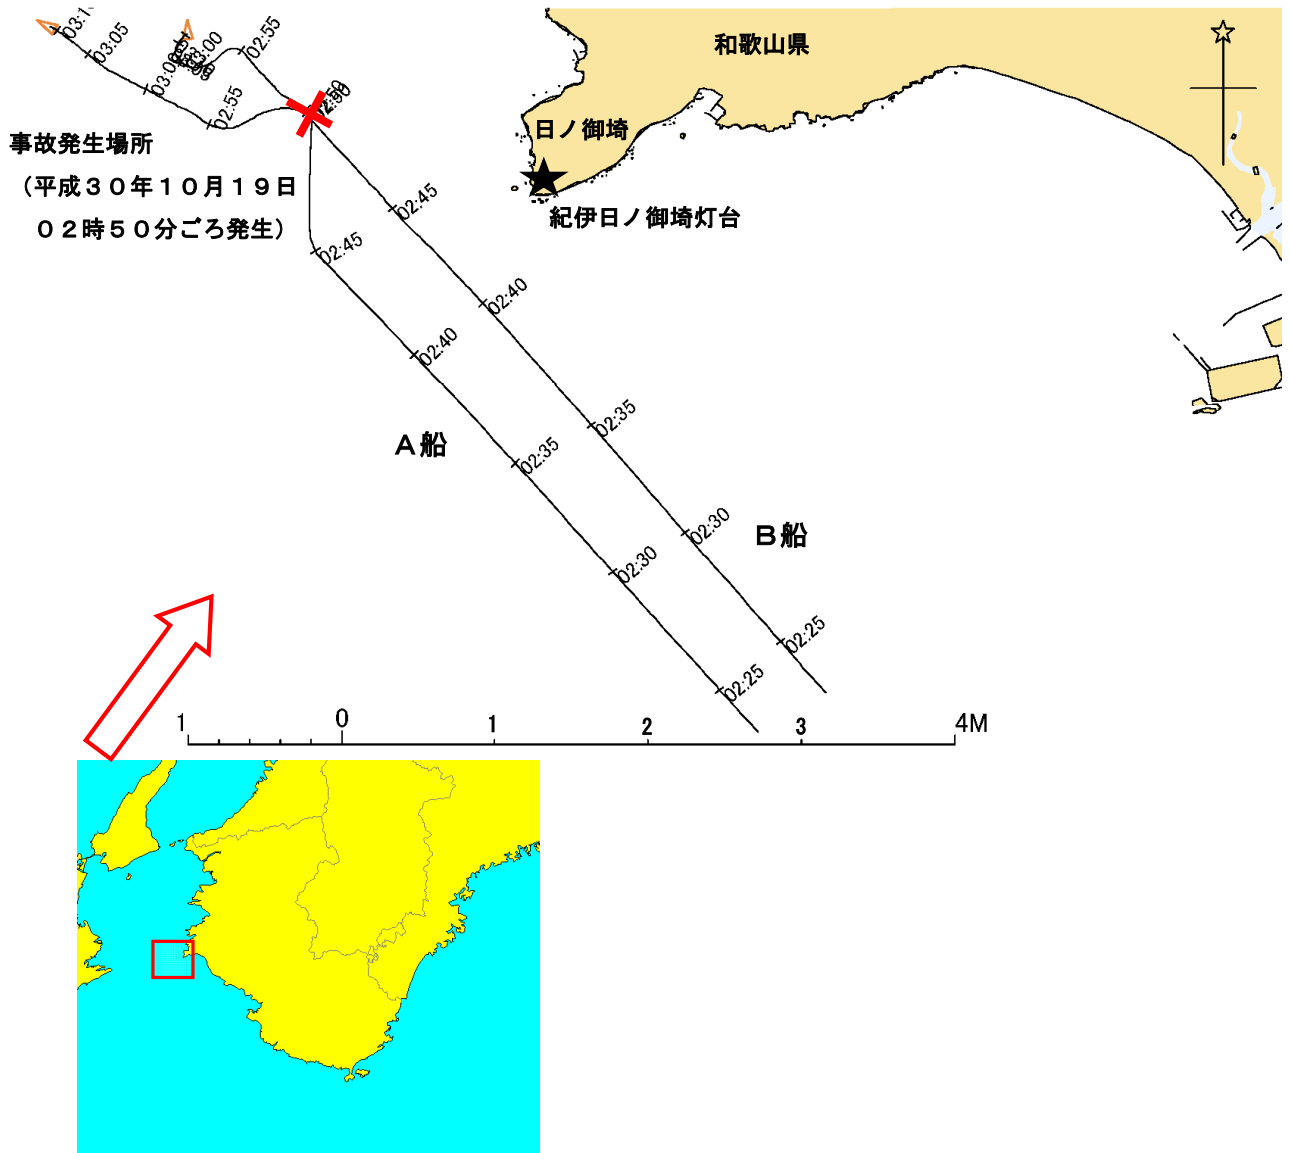
付図1 航行経路図

| <p>分析</p> <p>乗組員等の関与</p> <p>船体・機関等の関与</p> <p>気象・海象等の関与</p> <p>判明した事項の解析</p> | <p>A あり、B あり</p> <p>A なし、B なし</p> <p>A なし、B なし</p> <p>A船は、日ノ御崎西方沖を北進中、航海士Aが、日ノ御崎沖でB船が針路を右に転じると思い、B船に対する見張りを適切に行わずに航行を続けたことから、B船に接近していることに気付かず、B船と衝</p> |

| | <p>突したものと考えられる。</p> <p>航海士Aは、B船がA船の陸岸側を航行していたことから、日ノ御埼沖で友ヶ島水道に向け、A船と同様に針路を右に転じるといったものと考えられる。</p> <p>B船は、日ノ御埼西方沖を北西進中、航海士Bが、B船の船首方をA船が横切ることはないと思い、A船に対する見張りを適切に行わずに航行を続けたことから、A船に接近していることに気付かず、A船と衝突したのと考えられる。</p> |
| <b>原因</b> | <p>本事故は、夜間、日ノ御埼西方沖において、A船が北進中、B船が北西進中、航海士Aが、日ノ御埼沖でB船が針路を右に転じると思い、B船に対する見張りを適切に行わずに航行を続け、また、航海士Bが、B船の船首方をA船が横切ることはないと思い、A船に対する見張りを適切に行わずに航行を続けたため、共に接近していることに気付かず、両船が衝突したのと考えられる。</p> |

| <b>再発防止策</b> | <p>今後の同種事故等の再発防止に役立つ事項として、次のことが考えられる。</p> <ul style="list-style-type: none"> <li>・沿岸航海を行うに当たって主要な転針地点を通過する際、他船と著しく接近することとならないよう、周囲の船舶に意識を向け、継続して常時適切な見張りを行うこと。</li> <li>・AISは船名、目的地などを早期に知ることができるので、AIS装備船同士が接近する場合、十分余裕のある時期に、国際VHF無線電話を使用するなどして、操船意図を連絡することが望ましい。</li> </ul> |

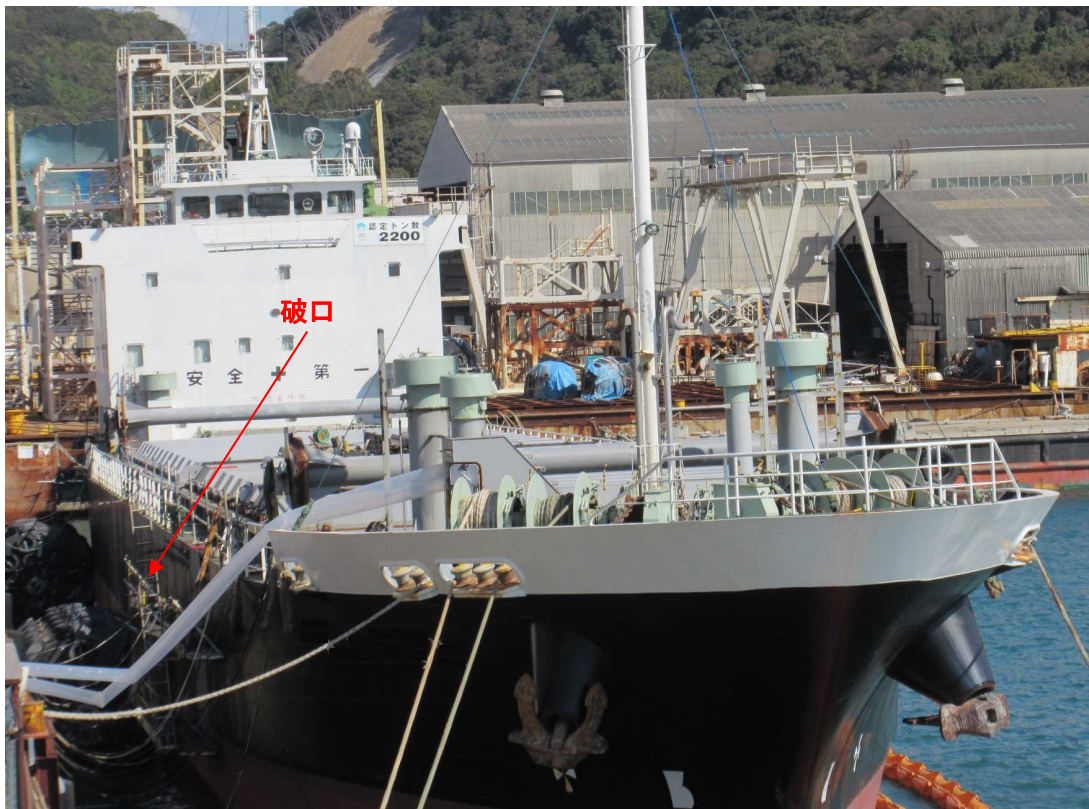
写真2 A船の損傷状況

| 損傷 | <p>A 右舷中央部に破口等<br/> B 左舷船首部に凹損等</p> |
