## 船舶事故調査報告書

事故種類	衝突
発生日時	平成30年3月18日 10時57分ごろ
発生場所	北海道鹿部町本別漁港北方沖 本別港北防波堤灯台から真方位010° 1,180m付近 （概位 北緯42° 04.1′ 東経140° 48.7′）
事故の概要	漁船第八栄徳丸 <sup>えいとく</sup> は、南進中、また、漁船親潮丸 <sup>おやしお</sup> は、出航した後、両船が衝突した。 親潮丸は、船長が死亡し、右舷船尾部外板に亀裂等を生じ、また、第八栄徳丸は、左舷船首部外板に擦過傷を生じた。
事故調査の経過	平成30年3月19日、本事故の調査を担当する主管調査官（函館事務所）ほか1人の地方事故調査官を指名した。 原因関係者から意見聴取を行った。
事実情報 船種船名、総トン数 船舶番号、船舶所有者等 L×B×D、船質 機関、出力、進水等	A 漁船 第八栄徳丸、8.5トン HK2-21644（漁船登録番号）、個人所有 14.43m (Lr) × 3.85m × 1.22m、FRP ディーゼル機関、519kW（動力漁船登録票による）、昭和63年10月25日 B 漁船 親潮丸、1.6トン HK3-115223（漁船登録番号）、個人所有 8.56m (Lr) × 1.84m × 0.59m、FRP ディーゼル機関、漁船法馬力数30、平成元年11月6日
乗組員等に関する情報	A 船長A 男性 47歳 一級小型船舶操縦士・特殊小型船舶操縦士・特定 免許登録日 平成2年11月16日 免許証交付日 平成27年8月26日 （平成32年11月15日まで有効） B 船長B 男性 75歳 一級小型船舶操縦士・特殊小型船舶操縦士・特定 免許登録日 昭和51年5月14日 免許証交付日 平成28年9月7日 （平成34年3月12日まで有効）
死傷者等	A なし

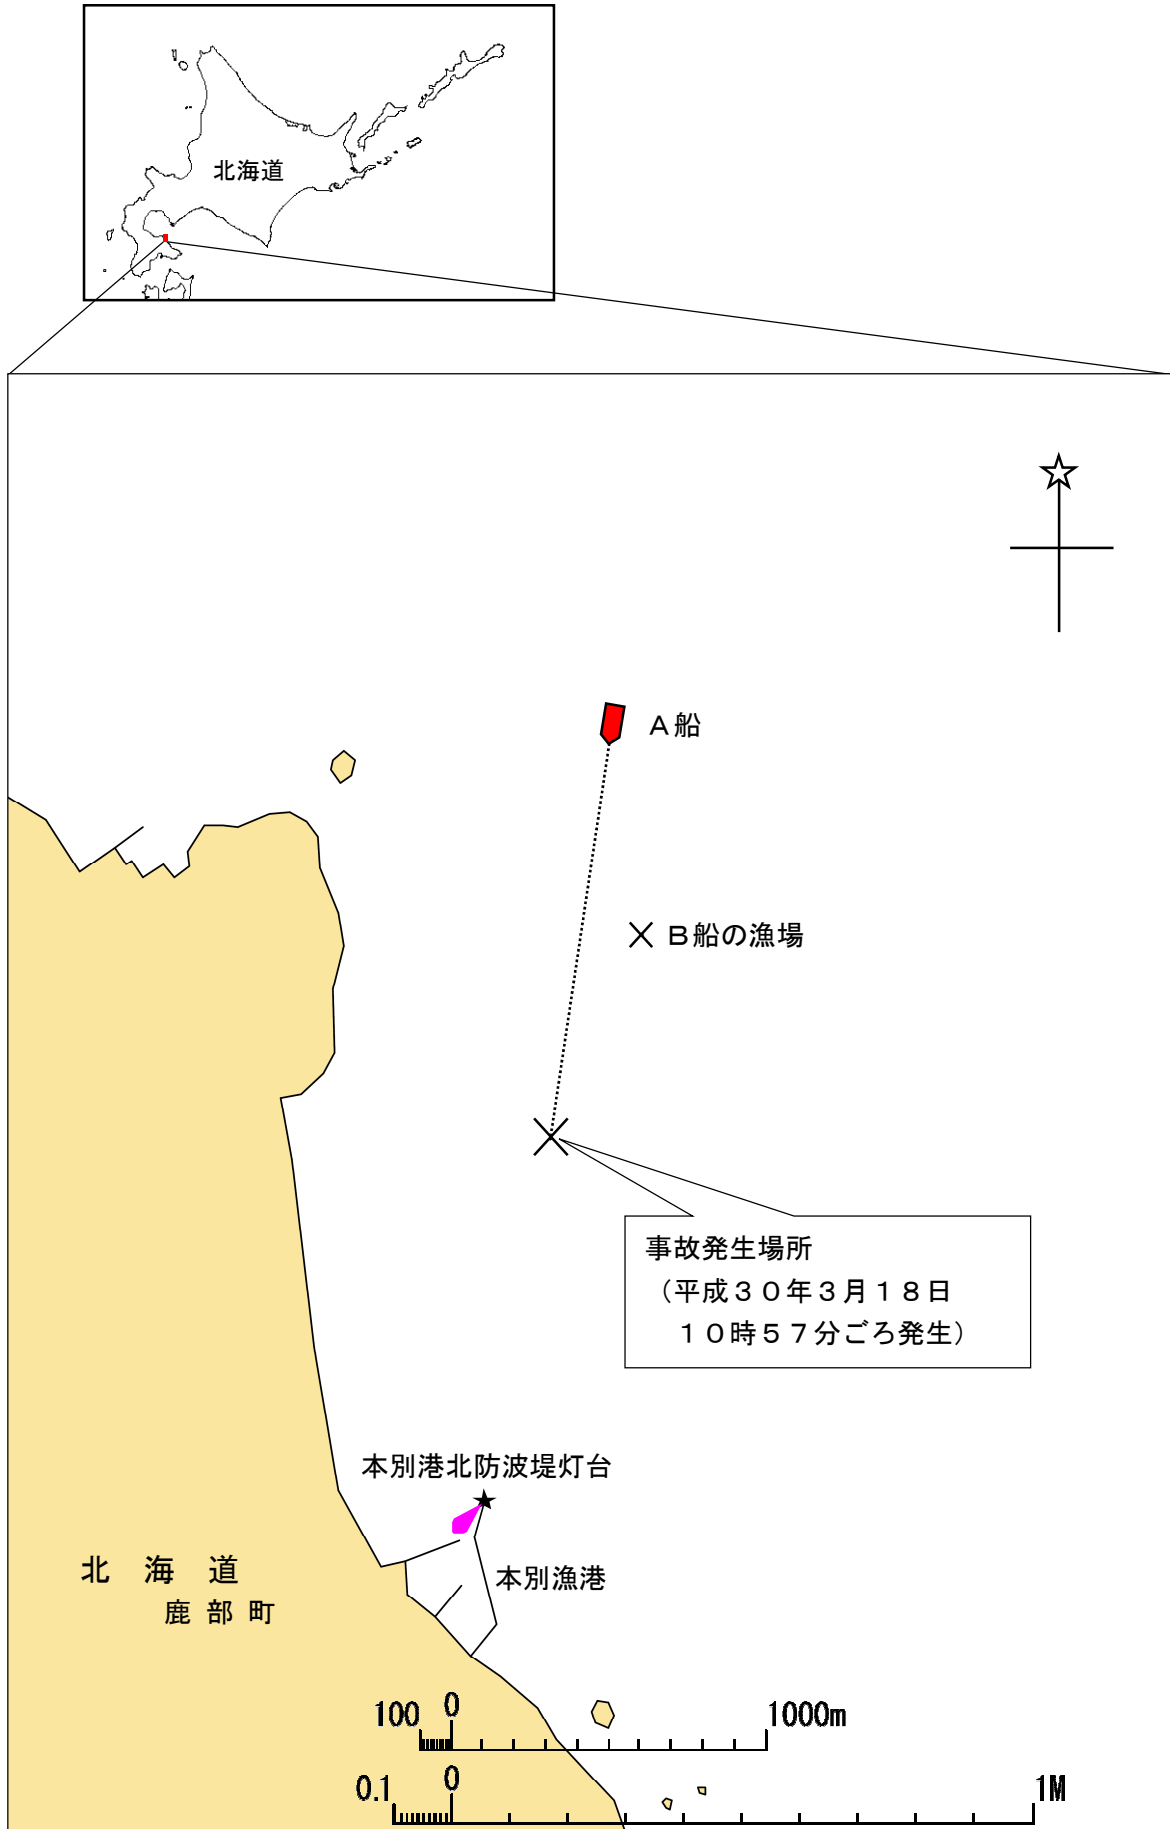
付図1 推定航行経路図

B 死亡 1人(船長B)
損傷	A 左舷船首部外板に擦過傷 B 右舷船尾部外板に亀裂等
気象・海象	気象：天気 晴れ、風向 南西、風力 3、視界 良好 海象：海上 平穏、水温 約3.7℃
事故の経過	<p>A船は、船長Aが1人で乗り組み、平成30年3月18日08時30分ごろから本別漁港の北方沖約3海里(M)にあるほたて養殖施設で作業を行い、10時46分ごろ作業を終えて同養殖施設を出発し、本別漁港に向かった。</p> <p>船長Aは、A船の船首部に設置された操舵室内で舵輪の前に立ち、GPSプロッター及びレーダーを作動させ、レーダーレンジを3Mとし、目視及びレーダーで見張りを行いながら、自動操舵により、約13ノットの対地速力で南進した。</p> <p>A船は、本別漁港の北方1M付近を航行中、船長Aが、10時56分ごろ、これから帰る旨を船長Aの家族に携帯電話で連絡し、視界も良く港が近くなったので、目視だけで見張りを行えると考え、レーダーの電源を切った。</p> <p>船長Aは、右舷船首方の海上に複数の漁業用のボンデンを認め、それらを気にしながら航行を続けていたところ、10時57分ごろ、突然衝撃を感じ、急ぎ主機を中立とし、続けて後進とした。</p> <p>船長Aは、主機を後進としてすぐに、A船の船首方に転覆しているB船を発見した。</p> <p>船長Aは、B船の付近に落水したB船の乗組員がいないか探したが、見つけれなかったため、船長Aの家族に本事故の発生について連絡し、付近を捜索した。</p> <p>船長Aから連絡を受けた船長Aの家族は、漁業協同組合に本事故の発生を連絡し、漁業協同組合から海上保安庁へ通報された。</p> <p>B船は、船長Bが1人で乗り組み、本別漁港の北北東方沖約1Mにある漁場でなまこ桁網漁を行い、僚船に本別漁港に帰る旨を漁業無線で連絡した。</p> <p>船長Bは、漁業無線で連絡後、行方不明となり、海上保安庁、僚船等による捜索が行われ、13時10分ごろ本事故発生場所付近の海上にうつ伏せで浮いているところを発見、救助されて救急車で病院に搬送されたが、死亡が確認され、溺水による窒息と検案された。</p> <p>A船は、自力で本別漁港へ戻り、B船は、転覆状態のまま僚船に曳い航されて本別漁港付近の船揚場に上架された。</p> <p>(付図1 推定航行経路図 参照)</p>
