船舶事故調査報告書

平成31年4月10日
 運輸安全委員会（海事専門部会）議決
 委員 佐藤 雄二（部会長）
 委員 田村 兼吉
 委員 岡本 満喜子

| 事故種類 | 被引浮体搭乗者負傷 |
| 事故の概要 | 水上オートバイBEAM JET IIは、浮体をえい航しながら遊走中、浮体から搭乗者が落水して負傷した。 |

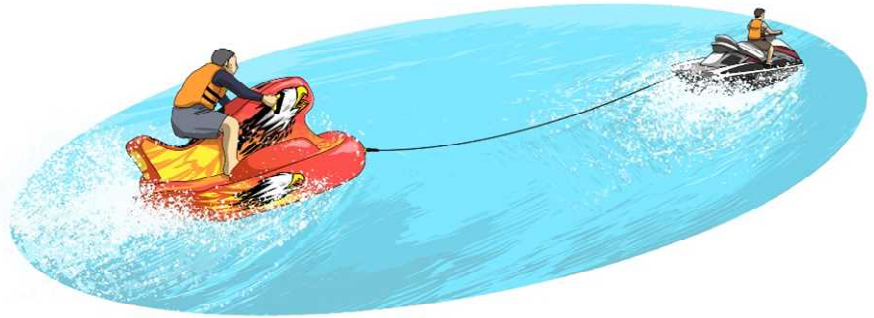
図1 本件浮体えい航状況（イメージ）

| 事故の経過 | 本船は、船長が1人で乗り組み、遊走する目的で、3人乗りの浮体（以下「本件浮体」という。）の左右より一段高くなった中央部の座席（以下「本件座席」という。）にまたがった搭乗者1人に本件座席の前側にある左右の握り手（以下「本件握り手」という。）を両手で掴ませ、本件浮体を長さ約18mのロープを使用してえい航し、藤崎南西方の砂浜（以下「本件砂浜」という。）を出発した。（図1参照） |

搭乗者は、平成30年7月22日13時15分ごろ、船長が、発進後、速力を上げて約40～50km/hの速力（対地速力、以下同じ。）で北東進中、本件浮体が動揺し、右手が離れて落水した。

本船は、藤崎南西方沖において、搭乗者1人が搭乗した本件浮体をえい航中、船長が、発進後増速し、約40～50km/hの速力で遊走したことから、本件浮体が不意に傾斜して搭乗者が本件座席から落水し、搭乗者が負傷したものと考えられる。

本件浮体は、複数搭乗の浮体の中央の座席に搭乗者1人が腰を掛けたことにより、重心が高くなり傾斜し易い状況であったものと考えられる。

| <p>再発防止策</p> | <p>今後の同種事故等の再発防止及び被害の軽減に役立つ事項として、次のことが考えられる。</p> <ul style="list-style-type: none"> ・ 船長は、高速で遊走すると浮体の搭乗者が自らの力では体を支えられなくなることに留意し、適切な速力でえい航することが望ましい。 ・ 救命胴衣は、着崩れしないよう、しっかり体に密着するように装着すること。 ・ 飲酒した場合、浮体であっても搭乗しないことが望ましい。 ・ 事故が発生した場合、海上保安庁に通報すること。 |

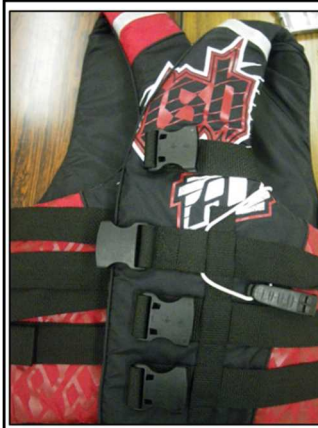
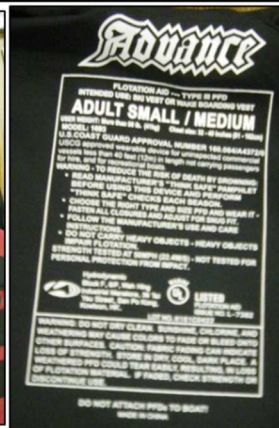
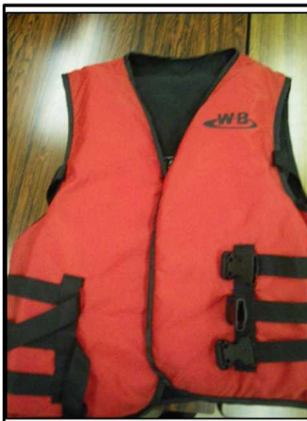
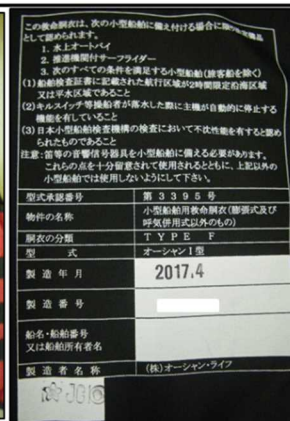
写真1 船長及び搭乗者が着用していた救命胴衣

船長及び搭乗者は、速乾性の長袖シャツに膝までの遊泳用水着及びベスト型救命胴衣を着用していた。（写真1参照）

船長が着用していた救命胴衣

搭乗者が着用していた救命胴衣

搭乗者は、救命胴衣のベルトの締付けが緩く、落水の際に救命胴衣が着崩れて海面に打った感じがしたが、落水時の状況については、はっきりと覚えていなかった。

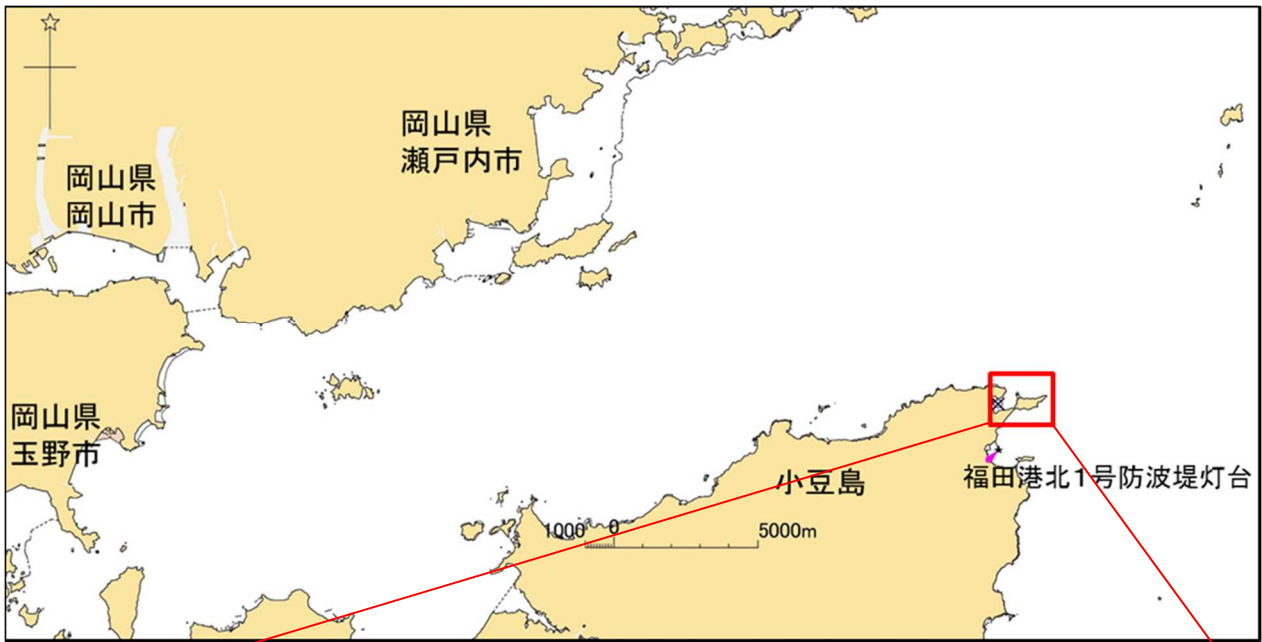
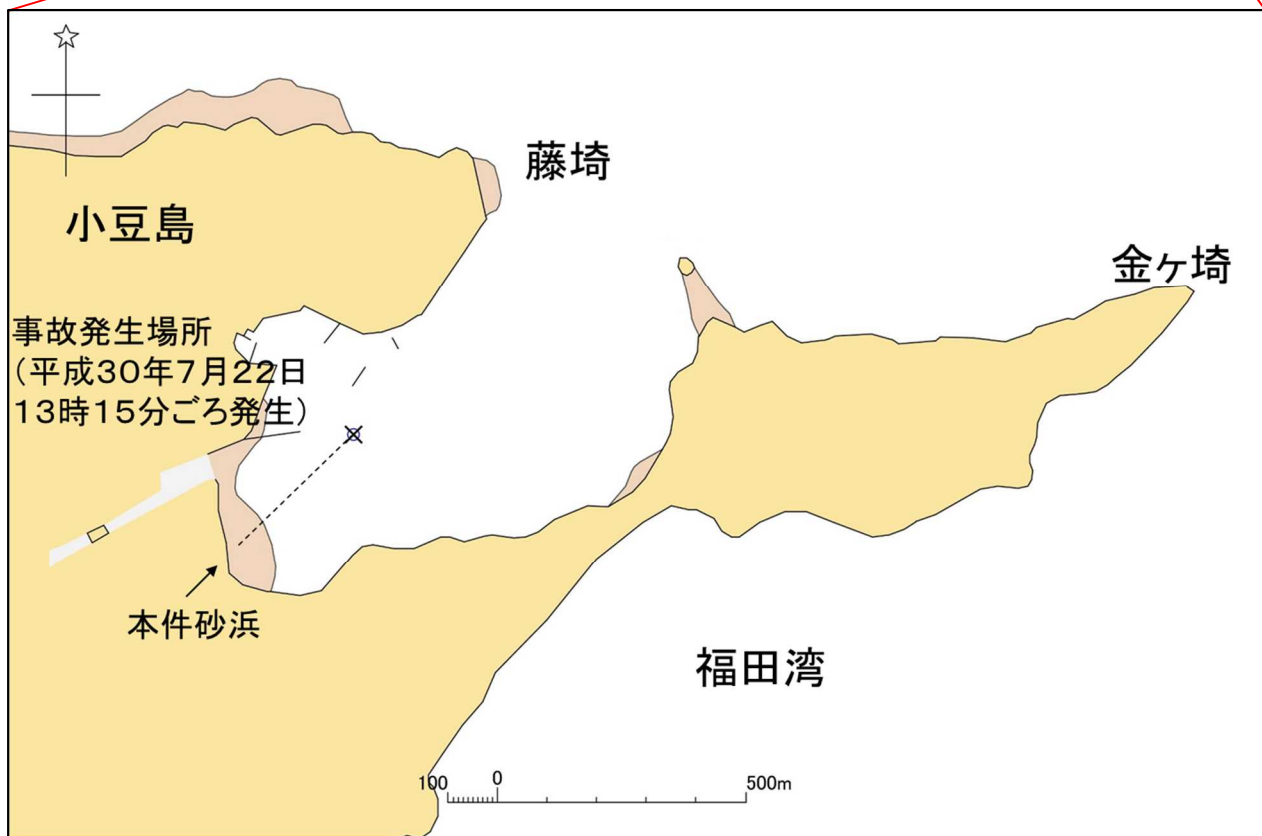
付図1 事故発生経過概略図

船長は、本件浮体の様子を確認する目的で、後方を振り向いた際、本件浮体から搭乗者が落水したことを知った。

本船は、船長が、反転して救助に向かい、搭乗者を本船後部座席に腰を掛けさせ、本件浮体をえい航して本件砂浜に戻った。
