船舶事故調査報告書

平成31年4月17日

運輸安全委員会（海事専門部会）議決

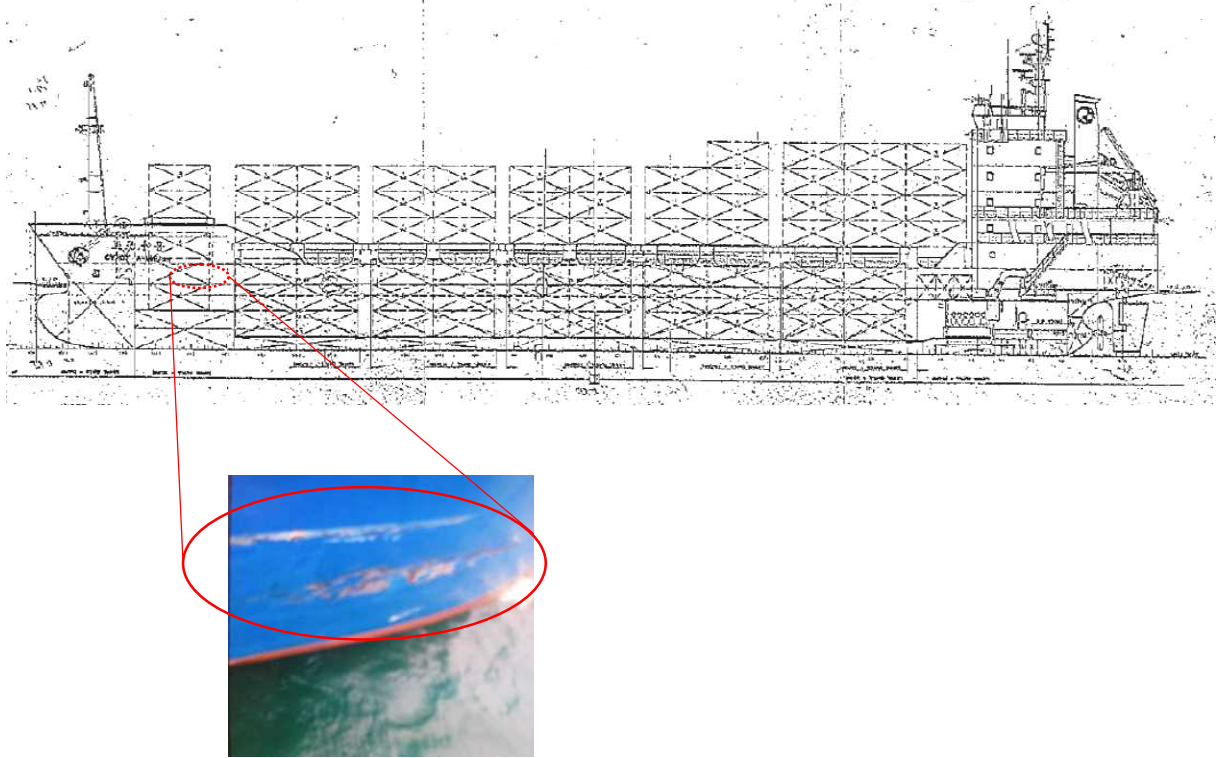
写真1 A船の損傷状況

免状交付年月日 平成27年12月7日 免状有効期間満了日 平成33年2月13日 甲板員B 男性 67歳 五級海技士（航海） 免許年月日 平成10年12月1日 免状交付年月日 平成25年11月29日 免状有効期間満了日 平成30年11月30日
死傷者等	なし
損傷	A 左舷船首部外板に凹損 B なし C 左舷船尾部の支柱に圧損等、フェアリーダの一部に欠損
気象・海象	気象：天気 晴れ、風向 北西、風力 4、視界 良好 海象：波高 約1.5m、潮汐 上げ潮の中央期、潮流 南流約3.9ノット（kn）（来島海峡）
事故の経過	<p>A船は、船長Aほか15人（大韓民国籍9名、ミャンマー連邦共和国籍6名）が乗り組み、コンテナを満載し、平成30年4月6日06時15分ごろ今治市今治港に向け、大韓民国釜山港を出港した。</p> <p>A船は、法定灯火を表示し、航海士（以下「航海士A」という。）が、甲板手1人と共に昇橋し、23時45分ごろ前直者から船橋当直を引き継ぎ、甲板手を操舵につかせ、船橋の2台のレーダーをいずれも3Mレンジとし、ヘッドアップ及びオフセンターとしていた。</p> <p>A船は、安芸灘南部の推薦航路線（以下「本件推薦航路線」という。）に沿う041°（真方位、以下同じ。）の針路とし、約14knの速力（対地速力、以下同じ。）で手動操舵により航行した。</p> <p>A船は、来島海峡西口沖で他の船舶の進路と交差するのを避ける目的で、安芸灘南航路第3号灯浮標（以下、灯浮標については、「安芸灘南航路」を省略する。）を通過した後、大きく左転して本件推薦航路線を横切る計画としており、7日00時47分ごろ、本件推薦航路線を右から左方に横切った。</p> <p>船長Aは、航海士Aから来島海峡通航前の報告を受けて、00時55分ごろ昇橋し、航海士Aから南西進する船の針路が支障となり、航海計画より東寄りになっている旨の引き継ぎを受け、航海士Aを見張りにつけ、操船指揮に当たった。</p> <p>船長Aは、00時58分ごろ、左舷船首方約2.8Mに南西進する‘C船の船尾部にB船の船首部を嵌合した押船列’（以下「B船押船列」という。）の灯火を初めて認め、その後レーダーで確認した。</p> <p>船長Aは、01時00分ごろ、第4号灯浮標を右舷正横に見て通過し、航海士AからB船押船列の針路及び速力の報告を受け、B船押船列が左舷船首方約2.1Mとなり、B船押船列のマスト灯と左舷灯を視認した。</p>
