船舶事故調査報告書

平成31年4月24日
 運輸安全委員会（海事専門部会）議決
 委員 佐藤 雄二（部会長）
 委員 田村 兼吉
 委員 岡本 満喜子

事故種類	転覆
発生日時	平成30年7月13日 09時00分ごろ
発生場所	愛媛県松山市釣島 ^{つる} 北方沖 釣島灯台から真方位036° 480m付近 （概位 北緯33° 53.8′ 東経132° 38.5′）
事故の概要	プレジャーボート ^{かみや} 神谷丸は、錨泊中、転覆した。 神谷丸は、船外機等に濡損を生じた。
事故調査の経過	平成30年7月20日、本事故の調査を担当する主管調査官（広島事務所）ほか1人の地方事故調査官を指名した。 原因関係者から意見聴取を行った。
事実情報 船種船名、総トン数 船舶番号、船舶所有者等 L×B×D、船質 機関、出力、進水等	プレジャーボート 神谷丸、0.5トン 281-42495愛媛、個人所有 5.02m (Lr) × 1.83m × 0.66m、FRP ガソリン機関（船外機）、22.1kW、不詳
乗組員等に関する情報	船長 男性 70歳 二級小型船舶操縦士・特殊小型船舶操縦士・特定 免許登録日 平成11年3月17日 免許証交付日 平成27年11月12日 （平成32年11月11日まで有効）
死傷者等	なし
損傷	船外機及び魚群探知機に濡損
気象・海象	気象：天気 晴れ、風向 西、風力 1、視界 良好 海象：海上 平穏、潮汐 高潮時、潮流 北東流約1.0ノット（kn） （釣島池ノ鼻北方約1.2海里）
事故の経過	本船は、船長1人が乗り組み、同乗者1人を乗せ、釣りの目的で、平成30年7月13日06時00分ごろ、松山市興居島 ^{ごご} 相子ヶ浜 ^{あいこ} 南方沖の釣り場に向け、松山市辰巳町の係船場所を出発した。 本船は、釣り場に到着して錨泊し、釣りを行った後、08時00分ごろ釣島漁港北方沖の釣り場に向かった。 本船は、釣り場に到着した後、ポイントを変えながら移動し、水深約30mのポイントで右舷船尾部から長さ約50mの錨索（ロープ）

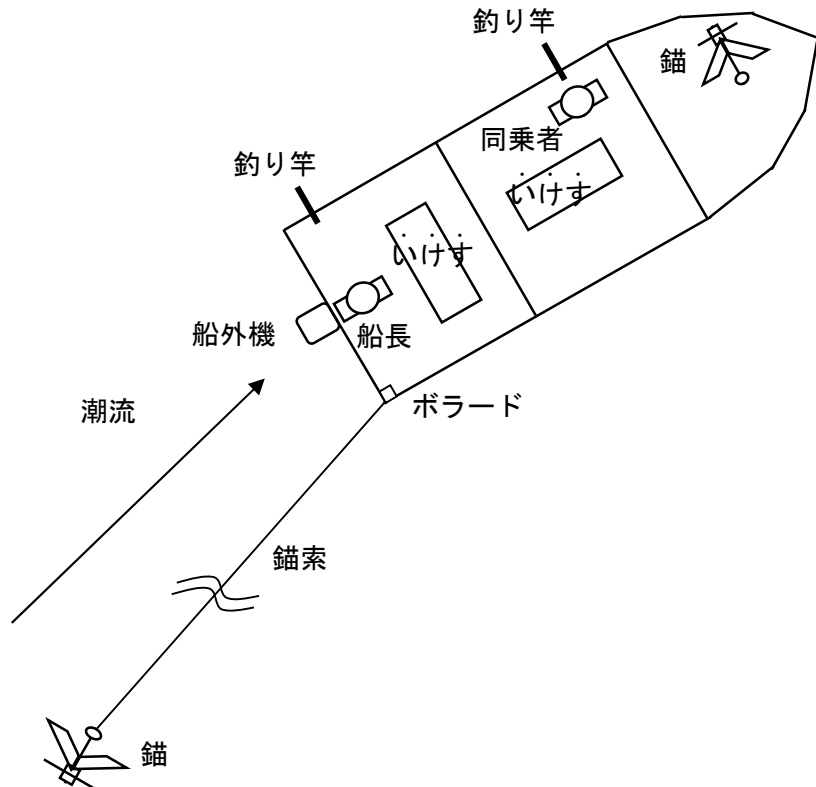
図1 本船の錨泊状況

に繋いだ錨を海中に入れ、船長が船尾部で、同乗者が左舷船首部でそれぞれ腰を掛けて左舷方を向いて釣りをしていた。(図1参照)

船長は、釣り場を移動しようと思ったところ、船内に海水が流入していることに気づき、錨索が船尾方向に張っていたので、錨が根掛かりの状態となったことに気付いた。

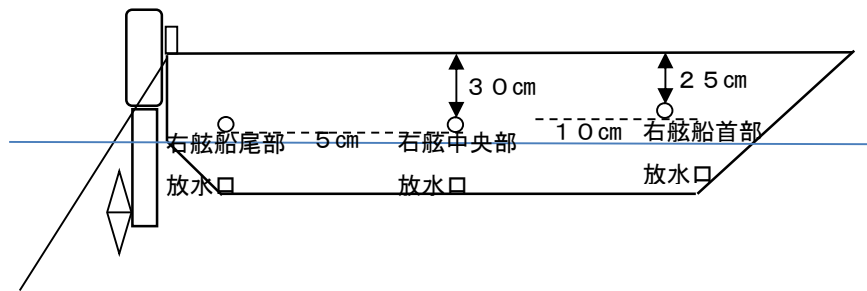
図2 本船の同型船の放水口の配置

本船の同型船は、船首部、中央部及び船尾部にそれぞれ直径約5cmの放水口が6か所(片舷3か所)あり、舷縁上端から放水口上端までの垂直距離が中央部及び船尾部で約30cm、船首部で約25cmであ

り、放水口の下端が中央部及び船尾部で喫水線の上方約5 cm、船首部で約10 cmのところに設けられていた。(図2参照)

本船の放水口は、流入を防ぐ蓋板を備えていなかった。

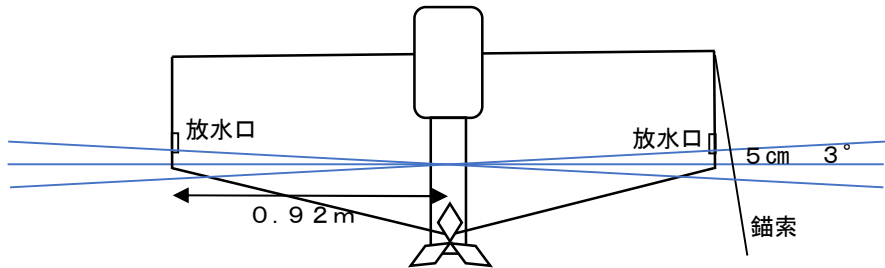
図3 本船の放水口及び傾斜時の海面の位置

本船は、放水口の取付け位置から、約3°以上傾斜すれば、中央部及び船尾部の放水口から海水が流入する状況であったが、本事故当時、右舷船尾部の錨索が張り、船長及び同乗者が左舷側に寄って乗っていた。(図3参照)

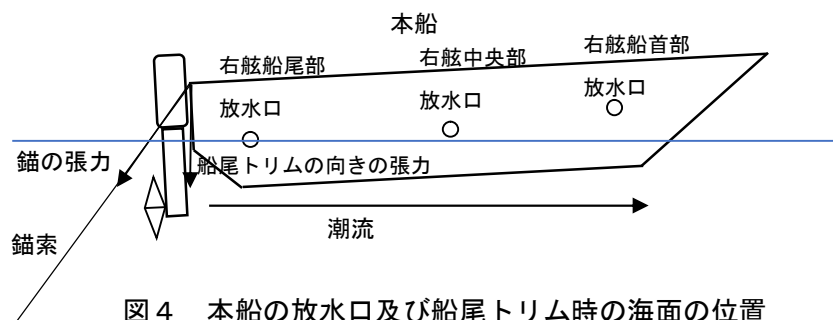
図4 本船の放水口及び船尾トリム時の海面の位置

本船は、錨が根掛かりの状態では、船尾トリムとなり、両舷船尾部の放水口が海面下に没していた。(図4参照)

本船は、機関を後進にかけた場合、船尾喫水が深くなる。

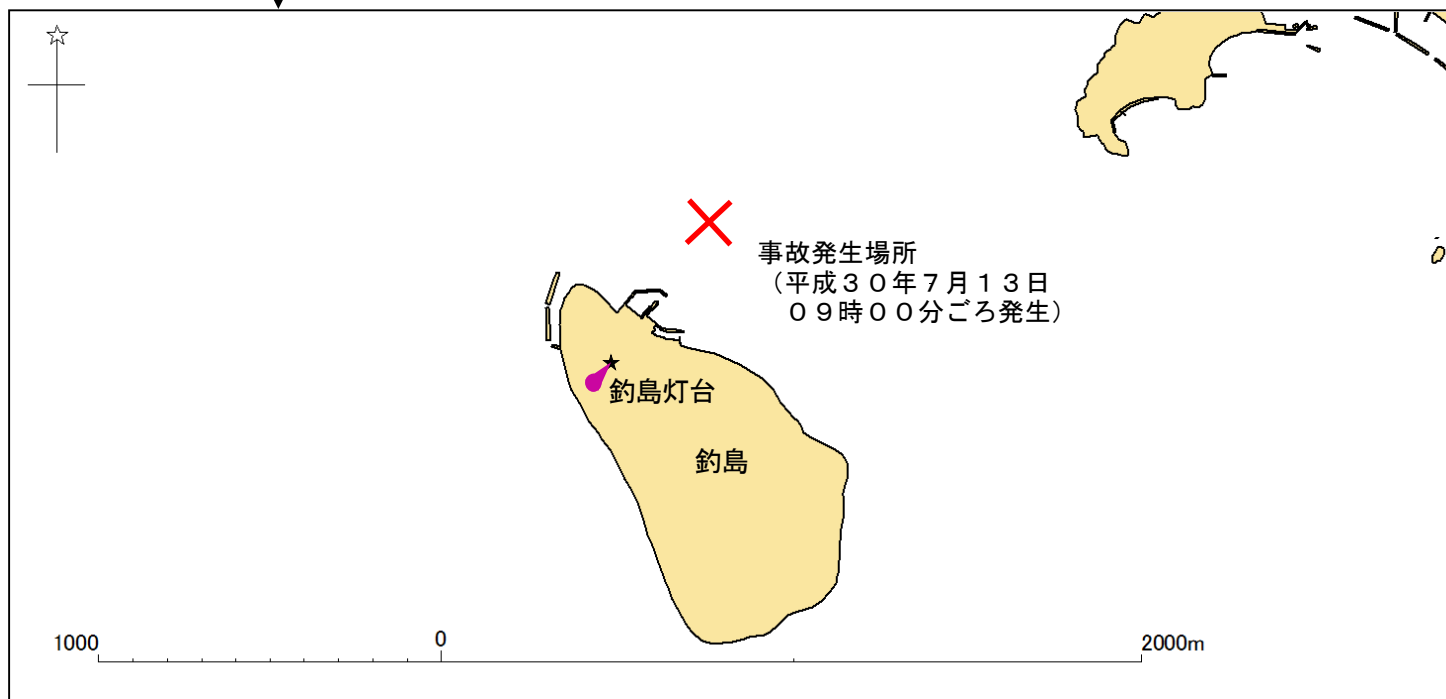
付図1 事故発生経過概略図

本船は、船首を東北東方に向けて北東の潮流を船尾方から受けながら、船長が、錨の真上の方に本船を移動させて錨索を緩めることで根掛かりの状態となった錨を外す目的で、09時00分ごろ機関を始動して後進にかけたが、2～3秒後に船尾部の放水口から海水が船内に流入し、水船状態となり、左舷側に傾いて転覆した。
