# 船舶事故調査報告書

平成31年4月24日

運輸安全委員会（海事専門部会）議決

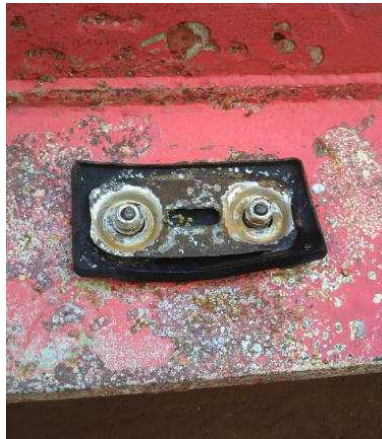
本船は、本事故後、造船所で上架中、舵板及びバウスラスタースト水口を除き、船首から船尾に渡る船底外板の全ての防食アルミニウム板が著しく衰耗していたことが確認された。(写真4参照)

写真4 防食アルミニウム板の状態

<p><b>分析</b></p> <p>乗組員等の関与 船体・機関等の関与 気象・海象等の関与 判明した事項の解析</p>	<p>なし あり なし</p> <p>本船は、水島航路を北北西進中、船尾部船底外板に破口が生じたことから、同破口から海水が流入して機関室に浸水したものと考えられる。</p> <p>本船は、船底外板の全ての防食アルミニウム板が著しく衰耗していたこと及び本件ビルジ溜まりの塗装が衰耗していたことから、腐食により船尾部船底外板に破口が生じた可能性があると考えられるが、腐食した状況については明らかにすることができなかった。</p>
<p><b>原因</b></p>	<p>本事故は、本船が、水島航路を北北西進中、船尾部船底外板に破口が生じたため、同破口から海水が流入して機関室に浸水したものと考えられる。</p>
<p><b>再発防止策</b></p>	<p>今後の同種事故等の再発防止に役立つ事項として、次のことが考えられる。</p> <ul style="list-style-type: none"> <li>・ 船底外板には、次期上架時まで堪えられる厚みの犠牲防食の金属板を設置すること。</li> <li>・ 定期検査及び中間検査で入渠時にビルジ溜まり等の塗装の衰耗状況を確認すること。</li> </ul>

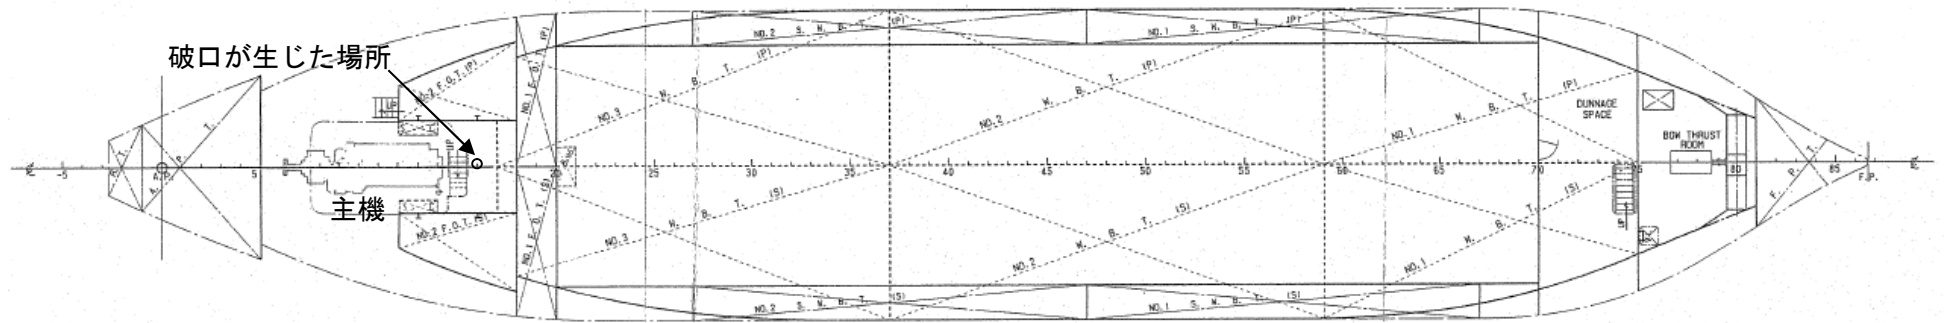
付図2 船底配置図

<p>その他の事項</p>	<p>(1) 本船の破口及び構造に関する情報</p> <p>本船の破口は、前後位置が船尾端から約11.3m (Fr.16)、左右位置がほぼ中央であり、船底の板厚が約10mmであった。</p> <p>本船は、貨物倉の船底部には、バラスタンクを設けており、二重底構造であったが、機関室区画の船底部は一重底構造であった。</p>

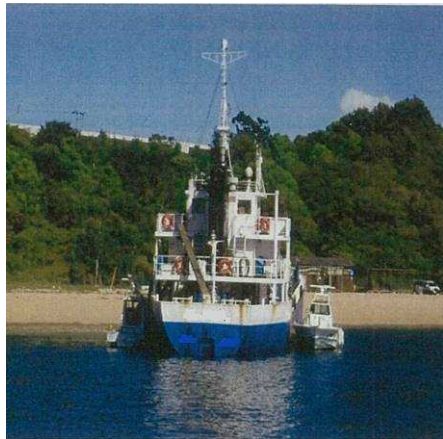
写真1 本船が乗り揚げた状況

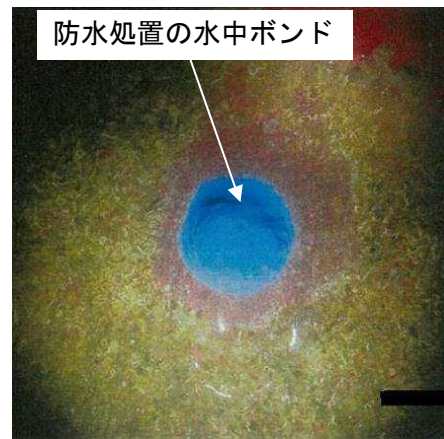
写真2 仮修理後の破口

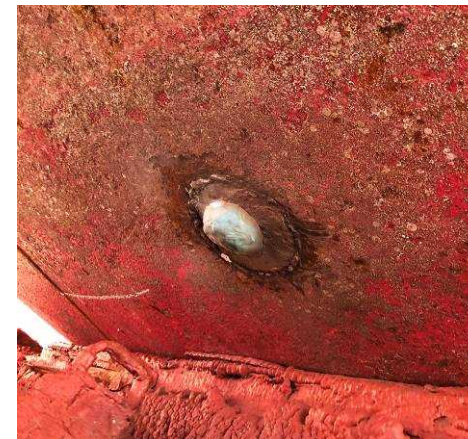
写真3 破口（上架中）
