## 船舶事故調査報告書

平成31年4月17日  
 運輸安全委員会（海事専門部会）議決  
 委員 佐藤 雄二（部会長）  
 委員 田村 兼吉  
 委員 岡本 満喜子

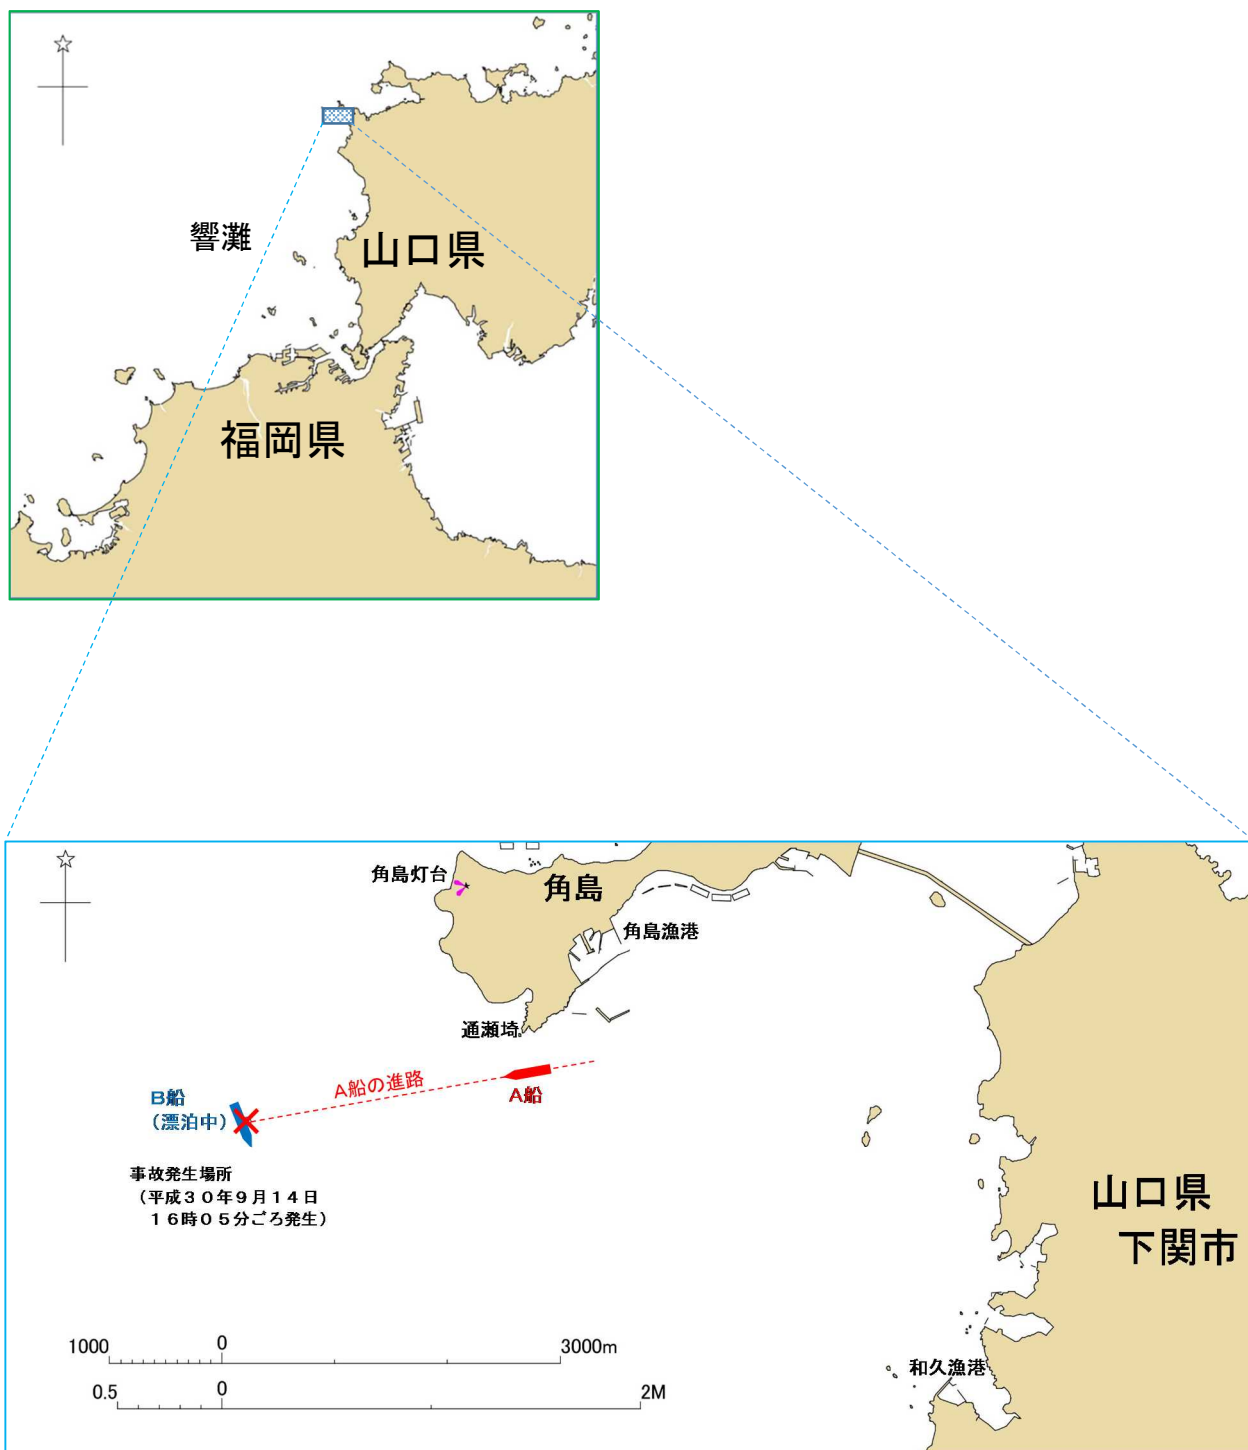
付図1 事故発生経過概略図

死傷者等	なし
損傷	A 右舷船首部外板に擦過傷 B 左舷中央部外板に亀裂
気象・海象	気象：天気 霧雨、風向 南東、風力 2、視界 良好 海象：海上 平穏
事故の経過	<p>A船は、船長Aが1人で乗り組み、いか一本釣り漁の目的で、平成30年9月14日15時50分ごろ響灘の漁場に向けて下関市角島漁港を出港した。</p> <p>A船は、下関市通瀬崎南方沖で漁場に向けて針路を定めるとき、船長Aが船首方を目視で確認したところ、近距離に他船を認めなかったため、自動操舵として約10ノットの対地速力で西南西進した。</p> <p>船長Aは、操舵室内の椅子に腰を掛けた姿勢で操船に当たり、出港時から降っていた霧雨がレーダーの感度に影響を及ぼさないよう、椅子の左前方にあるレーダーの感度調整を始めた。</p> <p>A船は、船長Aが左前方を向いてレーダーの感度調整をしていたところ、B船のspanカが視界に入ってB船の存在に気づき、直ちに主機を後進としたが、16時05分ごろB船と衝突した。</p> <p>B船は、船長Bほか1人が乗り組み、一本釣り漁の目的で、14日06時00分ごろ下関市和久漁港を出港した。</p> <p>B船は、数か所の漁場で操業した後、角島南西方沖の漁場に移動し、15時30分ごろ船首を南南東方に向け、主機を運転した状態で漂泊し、操業を開始した。</p> <p>船長Bは、操舵室にいたところ、B船に接近するA船を左舷方約800mのところに認めたが、知り合いの漁船に形が似ていたため、同漁船が船長Bに所用があつてB船に近づいていると思い、前部甲板に移動して操業を続けた。</p> <p>B船は、船長Bが、B船と約30mの距離に接近したA船に気づいて危険を感じたものの、機関を操作してB船を移動させるなどの時間的な余裕がなかったため、前部甲板のたつに掴まって身構えていたところ、A船と衝突した。</p> <p>A船は、船長Aが事故の発生を無線でA船の僚船に連絡し、B船は、来援したA船の僚船によりえい航され、共に角島漁港に入港した。</p> <p>(付図1 事故発生経過概略図 参照)</p>
その他の事項	<p>船長Aは、漁場に向けて針路を定めるとき、船首方に他船を認めず、また、霧雨が降って天気が悪いので、沖で操業している船はいないと思い、レーダーの感度調整を開始したが、確認したところが近距離であったため、もう少し遠方を確認していれば、B船の存在に気づいたと本事故後に思った。</p> <p>船長B及びB船の乗組員は、救命胴衣を着用していた。</p>

<p><b>分析</b></p> <p>乗組員等の関与 船体・機関等の関与 気象・海象等の関与 判明した事項の解析</p>	<p>A あり、B あり A なし、B なし A なし、B なし</p> <p>A 船は、角島南西方沖において、響灘の漁場に向けて西南西進中、船長Aが、船首方に他船はいないと思い、左前方を向いてレーダーの感度調整を行っていて、見張りを適切に行わずに航行を続けたことから、B 船と衝突したものと考えられる。</p> <p>B 船は、角島南西方沖において船首を南南東方に向けて漂泊中、船長Bが、接近するA 船を所用で近づいている知り合いの船と思い、漂泊を続けたことから、A 船との距離が約30mとなって衝突の危険を感じたものの、衝突を避けるための動作をとることができず、A 船と衝突したものと考えられる。</p>
<p><b>原因</b></p>	<p>本事故は、角島南西方沖において、A 船が西南西進中、B 船が漂泊中、船長Aが、船首方に他船はいないと思い、見張りを適切に行わずに航行を続け、また、船長Bが、接近するA 船を所用で近づいている知り合いの船と思い、漂泊を続けたため、両船が衝突したものと考えられる。</p>
<p><b>再発防止策</b></p>	<p>今後の同種事故等の再発防止に役立つ事項として、次のことが考えられる。</p> <ul style="list-style-type: none"> <li>・航行中は、船首方に船はいないとは思わず、常時周囲の見張りを適切に行うこと。</li> <li>・漂泊中、自船に向かって航行する他船を認めた場合、その動静に注意するとともに、余裕のある時機に衝突を避けるための動作をとること。</li> </ul>
