船舶事故調査報告書

平成31年4月24日
運輸安全委員会（海事専門部会）議決

事故種類	衝突
発生日時	平成30年10月15日 14時05分ごろ
発生場所	長崎県壱岐市郷ノ浦港南方沖 郷ノ浦港鎌崎防波堤灯台から真方位201° 1.1海里（M）付近 （概位 北緯33° 43.3′ 東経129° 40.1′）
事故の概要	漁船幸栄丸は、北西進中、また、漁船一郎丸は、漂泊中、両船が衝突した。 一郎丸は、船長が負傷し、左舷外板の亀裂等を生じ、また、幸栄丸は、船首部に擦過傷を生じた。
事故調査の経過	平成30年10月26日、本事故の調査を担当する主管調査官（門司事務所）ほか1人の地方事故調査官を指名した。 原因関係者から意見聴取を行った。
事実情報 船種船名、総トン数 船舶番号、船舶所有者等 L×B×D、船質 機関、出力、進水等	A 漁船 幸栄丸、9.7トン NS2-15809（漁船登録番号）、郷ノ浦町漁業協同組合 15.90m（Lr）×3.86m×1.33m、FRP ディーゼル機関、540kW、平成28年12月17日 第290-64769号（船舶検査済票の番号） B 漁船 一郎丸、0.5トン NS3-74012（漁船登録番号）、個人所有 6.36m（Lr）×1.49m×0.57m、FRP ガソリン機関、30kW（動力漁船登録票による）、 昭和58年5月21日
乗組員等に関する情報	A 船長A 男性 55歳 一級小型船舶操縦士・特殊小型船舶操縦士・特定 免許登録日 昭和61年12月25日 免許証交付日 平成28年2月1日 （平成33年12月24日まで有効） B 船長B 男性 69歳 二級小型船舶操縦士・特殊小型船舶操縦士・特定 免許登録日 平成元年6月15日 免許証交付日 平成27年2月2日 （平成32年2月16日まで有効）

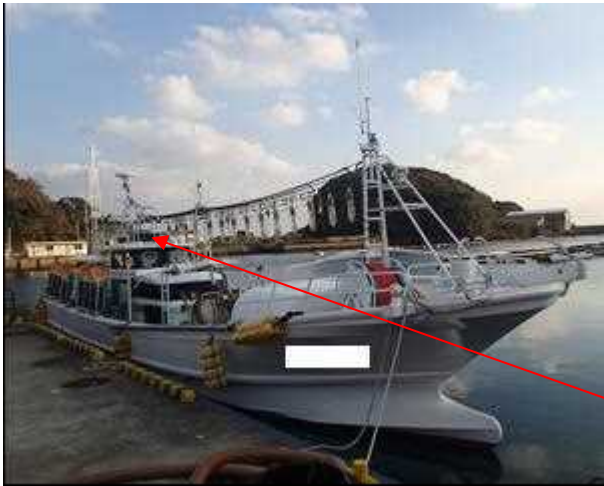
写真1 A船

死傷者等	A なし B 軽傷 1人（船長B）
損傷	A 船首部に擦過傷 B 左舷外板から船底部及び右舷外板の破損並びに亀裂、航海灯用支柱に曲損、船外機の濡損等（全損）
気象・海象	気象：天気 晴れ、風向 北西、風力 3、視界 良好 海象：海上 平穏
事故の経過	<p>A船は、船長Aが1人で乗り組み、いか一本釣り漁を行う目的で、平成30年10月15日13時50分ごろ長崎県対馬市対馬東方沖の漁場に向けて壱岐市初瀬漁港を出港した。</p> <p>船長Aは、操舵室の右舷側に設けられた椅子に腰を掛け、1.5Mレンジで表示させたレーダー及び目視により見張りをを行い、壱岐郷ノ瀬灯台の北側を通るよう、約16ノット（kn）の速力（対地速力、以下同じ。）で自動操舵により西北西進した。</p> <p>船長Aは、A船が、航行中は船首の浮上により船首方に死角が生じるので、時折、椅子の上に立ち上がり、操舵室上方の船首側に設けられた窓（以下「見張り用窓」という。）から船首方を見て死角を補う見張りを行っていた。</p> <p>船長Aは、壱岐郷ノ瀬灯台を左舷側に見て通過した後、壱岐大曾根灯浮標の西方に向かうよう右転して北西進中、14時05分ごろ、速力が少し落ちたことに気付くとともに右舷側至近にB船を認め、B船と衝突したことを知った。</p> <p>船長Aは、船尾方を見たところ海面上に船長Bを認め、直ちに引き返して救助した後、所属している漁業協同組合に本事故の発生を知らせ、救援及び海上保安庁への通報を要請した。</p> <p>A船は、来援した僚船に船長Bを移乗させた後、自力で航行して郷ノ浦港に入港した。</p> <p>B船は、船長Bが1人で乗り組み、07時00分ごろ郷ノ浦港を出港し、同港南西方の各所で錨泊して一本釣り漁を行った後、同港南端付近から壱岐大曾根灯浮標の西側付近の間で漂泊して一本釣り漁を行うこととした。</p> <p>B船は、13時00分ごろ、航海灯用の支柱の上に約2～3mの長さの旗竿で赤旗を掲げ、水深が約30mとなる場所で船首を南西方に向け、船外機を停止して漂泊を開始し、南方に流されながら手釣りをを行い、壱岐大曾根灯浮標の付近に至った後に再度北方の漂泊開始地点に戻り、13時30分ごろから2回目の釣りを開始した。</p> <p>船長Bは、右舷船尾部に腰を掛け、船首方を向いた姿勢で時折周囲を見渡ししながら右舷側から釣り糸を垂らして手釣りによる一本釣り漁を行っていたところ、壱岐大曾根灯浮標より南方は航行船が多いので、同灯浮標を越えていないか確認しようと左舷船尾方を見たところ</p>

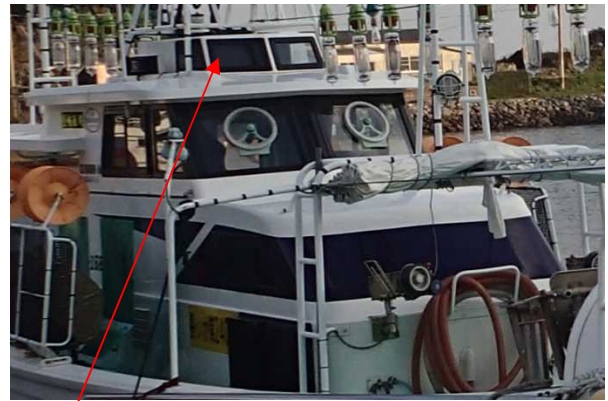
写真2 A船操舵室前面窓（外観）

<p>ろ、左舷方から接近するA船に気付いた。</p> <p>船長Bは、A船が針路を変えずにB船にまっすぐ接近してきていたものの、操舵室の船首側窓（実際は操舵室上方の見張り用窓）が見えていたので、操舵室で前を見て操船しているであろうA船の操船者からB船が見えると思い、航海灯用の支柱から旗竿を取り外して赤旗を頭上で左右に振った。</p> <p>B船は、船長Bが、A船の速力が速く、衝突の危険を感じたものの、A船がどのように転針するか分からなかったので、B船を移動させて衝突を避けるための動作をとることができず、旗竿を航海灯用の支柱に戻した後に船尾端に移動し、間近に接近するまでA船の動きを見極めたうえで大きく船尾方の海中に飛び込んだ後、A船と衝突した。</p> <p>船長Bは、近くに浮いていたB船の木製の椅子につかまっていたところ、引き返してきたA船に救助され、その後、来援した僚船に移乗して郷ノ浦港に帰った後、病院を受診して右足関節打撲傷及び擦過傷と診断された。</p> <p>B船は、来援した漁業協同組合の監視船により郷ノ浦港へえい航された。</p> <p>(付図1 事故発生経過概略図、写真1 A船、写真2 A船操舵室前面窓(外観)、写真3 B船 参照)</p>
<p>その他の事項</p>	<p>船長Aは、本事故当時、吉岐郷ノ瀬灯台の北西方で右転した際及びその後に1回以上は椅子の上に立ち上がって見張り用窓から船首方を見たが、B船に気付かなかった。</p> <p>船長Aは、本事故当時、吉岐大曾根灯浮標の東側に小型漁船1隻が操業していることを目視で、郷ノ浦港から3隻のいか釣り漁船が出港してきたこと、及び蠨蛾ノ瀬戸からの南進する船が左舷方に距離をあけて通過していくことを目視及びレーダーで認めていた。</p> <p>船長Aは、郷ノ浦港を出港した3隻のいか釣り漁船が蠨蛾ノ瀬戸を通過して漁場に向かうと、いずれ接近する状況になると思い、右舷船首方を気にして見ていた。</p> <p>船長Aは、ふだんから航法上の避航義務が生じる右舷船首方から接近する船舶に気を付けて見張りを行っていた。</p> <p>船長Aは、ふだん、前路に小型船が漂泊している場合、背景の陸地や白波などに紛れて視認しづらと思ったことがあった。</p> <p>船長Aは、本事故発生場所付近に小型船が多いことを、また、小型船はレーダーに明確に映らないことを知っていたので、レーダーに波が映るなどした場合でも小型船がいなか必ず見張り用窓から船首方を確認するようにしていたが、本事故当時、レーダーでB船らしき映像を確認できなかった。</p> <p>B船は、和船型の船外機船で、汽笛等の音響信号設備がなかった。</p>

見張り用窓
