## 船舶事故調査報告書

事故種類	衝突（灯標）
発生日時	平成30年3月29日 22時10分ごろ
発生場所	北海道室蘭市室蘭港（室蘭港第2号灯標） （概位 北緯42°21.0′ 東経140°57.6′）
事故の概要	貨物船天栄丸は、室蘭港内を東南東進中、室蘭港第2号灯標に衝突した。 天栄丸は、船首部に擦過傷を生じ、室蘭港第2号灯標は、防護枠に曲損等を生じた。
事故調査の経過	平成30年8月6日、本事故の調査を担当する主管調査官（函館事務所）を指名した。 なお、後日、1人の地方事故調査官を新たに指名した。 原因関係者から意見聴取を行った。
事実情報 船種船名、総トン数 船舶番号、船舶所有者等 L×B×D、船質 機関、出力、進水等	貨物船 天栄丸、499トン 135172、白川汽船有限公司 74.43m×12.50m×6.80m、鋼 ディーゼル機関、735kW、平成8年2月9日
乗組員等に関する情報	船長 男性 80歳 四級海技士（航海） 免許年月日 昭和47年4月21日 免状交付年月日 平成25年4月23日 免状有効期間満了日 平成30年11月10日
死傷者等	なし
損傷	本船 左舷船首部に擦過傷 灯標 防護枠に曲損等
気象・海象	気象：天気 曇り、風向 北西、風力 5、視界 良好 海象：波高 約2m
事故の経過	本船は、船長ほか3人が乗り組み、鉄板約625トンを積載し、船長が船橋中央で、航海士2人が船首部で入港配置につき、室蘭港第1区に錨泊する目的で室蘭港の航路西口から入域し、手動操舵により、約6ノット（kn）の速力（対地速力、以下同じ。）で、航路中央を東進した。 本船は、22時02分ごろ室蘭市白鳥大橋の下を通過後、室蘭港第

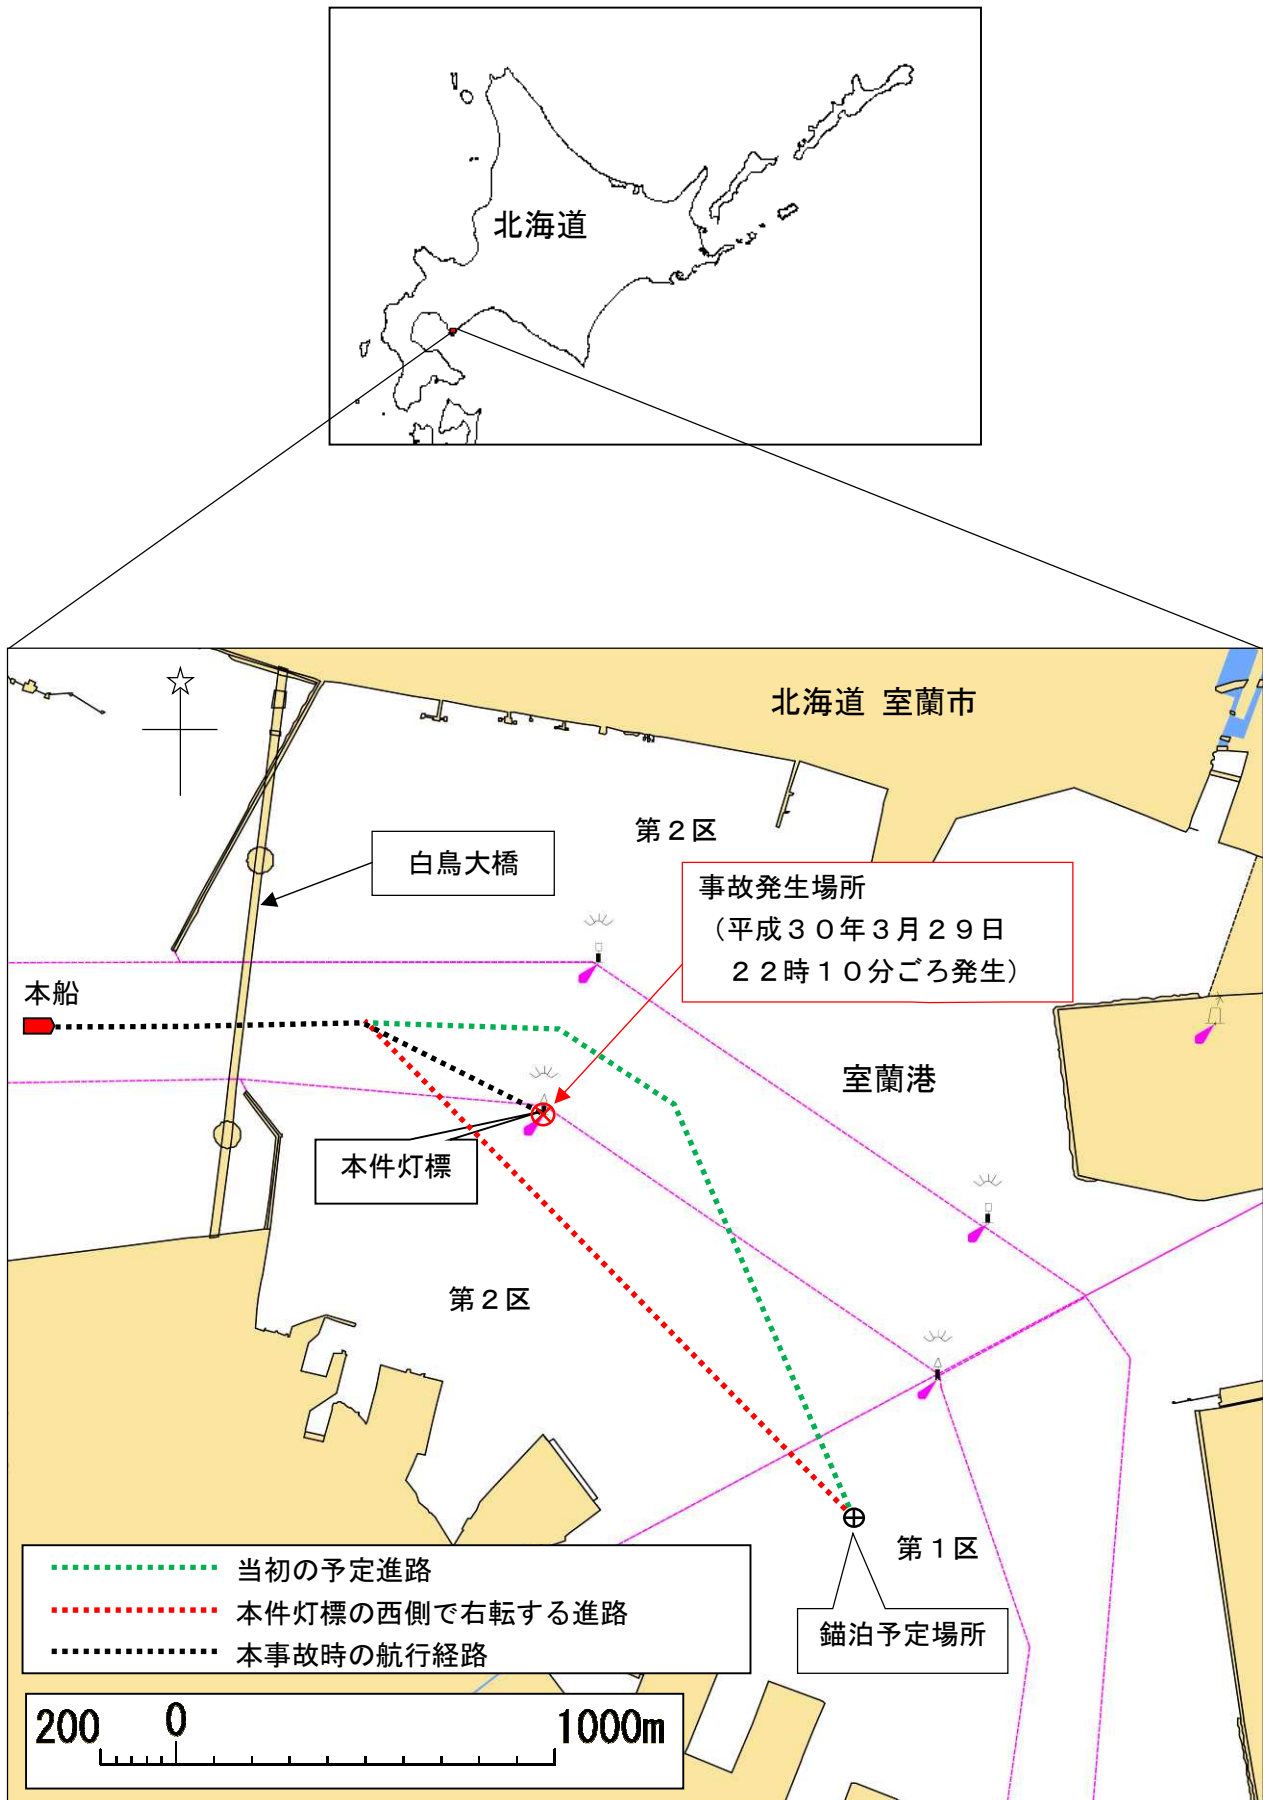
付図1 推定航行経路図

<p>2号灯標（以下「本件灯標」という。）を視認し、約3knに減速して東進を続けた。</p> <p>船長は、室蘭港第2区に錨泊船等を認めなかったので、当初の予定進路より航行距離を短縮しようと考え、本件灯標の西側で右転し、航路によらずに本件灯標の南側を航行して、室蘭港第2区を通る進路で、錨泊予定場所に向かうこととした。</p> <p>本船は、船長が、本件灯標の西側で針路を右に変更した後、0.75海里（M）レンジとしたレーダーの映りが悪くなったので、感度調整を行いながら航行を続けていたところ、船首方至近に本件灯標を認め、急いで機関を停止して右舵一杯としたものの、22時10分ごろ、左舷船首部が本件灯標に衝突した。</p> <p>本船は、船長が、本事故の発生を海上保安部に通報し、予定していた錨地に錨泊した。</p> <p>（付図1 推定航行経路図 参照）</p>
その他の事項	<p>本件灯標は、灯質が単閃赤光、毎3秒に1閃光、光達距離が4Mである。</p> <p>船長は、室蘭港への入港経験が多数あったが、ふだんは室蘭港第2区に錨泊船が停泊していたので、本件灯標の西側で右転し室蘭港第2区を通る進路で錨泊予定場所に向かったのは、本事故時が初めてであった。</p> <p>船長は、本件灯標の西側で右転後、レーダーの感度調整に気を取られていて、本船が本件灯標に向く針路で航行していることに気付くのが遅れたのではないかと本事故後に思った。</p>
分析 乗組員等の関与 船体・機関等の関与 気象・海象等の関与 判明した事項の解析	<p>あり</p> <p>なし</p> <p>なし</p> <p>本船は、室蘭港内を東南東進中、船長が、映りが悪くなったレーダーの感度調整に意識を向け、航行を続けたことから、本件灯標に向く針路で航行していることに気付くのが遅れ、本件灯標に衝突したものと考えられる。</p>
原因	<p>本事故は、夜間、本船が、室蘭港内を東南東進中、船長が、映りが悪くなったレーダーの感度調整に意識を向け、航行を続けたため、本件灯標に向く針路で航行していることに気付くのが遅れ、本件灯標に衝突したものと考えられる。</p>

再発防止策	<p>今後の同種事故等の再発防止に役立つ事項として、次のことが考えられる。</p> <ul style="list-style-type: none"> <li>・航行中、1人で船橋当直を行っているときは、1つのことに意識を集中することなく、常時、周囲の見張りを行うこと。</li> <li>・変針するときは、コンパス及びGPSプロッター等で、自船の針</li> </ul>

路を確認すること。
--	-----------
