船舶事故調査報告書

事故種類	乗揚
発生日時	平成30年11月17日 18時00分ごろ
発生場所	大分県臼杵市佐志生漁港南東方沖 下ノ江港灯台から真方位059° 1,500m付近 （概位 北緯33° 10.0′ 東経131° 50.5′）
事故の概要	漁船潮風は、南南東進中、岩場に乗り揚げた。 潮風は、船底部の破口等を生じた。
事故調査の経過	平成30年12月12日、本事故の調査を担当する主管調査官（門司事務所）ほか1人の地方事故調査官を指名した。 原因関係者から意見聴取を行った。
事実情報 船種船名、総トン数 船舶番号、船舶所有者等 L×B×D、船質 機関、出力、進水等	漁船 潮風、1.8トン OT3-60344（漁船登録番号）、個人所有 7.69m (Lr) × 2.03m × 0.71m、FRP ディーゼル機関、125kW、平成9年5月2日 第294-20258号（船舶検査済票の番号）
乗組員等に関する情報	船長 男性 71歳 一級小型船舶操縦士・特殊小型船舶操縦士・特定 免許登録日 平成16年9月22日 免許証交付日 平成26年5月19日 （平成31年9月23日まで有効）
死傷者等	なし
損傷	船底部に破口、プロペラ翼、プロペラシャフト及び舵板に曲損等
気象・海象	気象：天気 晴れ、風向 北西、風力 2、視界 良好 海象：海上 平穏、潮汐 下げ潮の初期 日没時刻：17時10分ごろ
事故の経過	本船は、船長が1人で乗り組み、いか釣りを目的で、平成30年11月17日17時55分ごろ臼杵市三ツ子島南方沖の釣り場に向け、佐志生漁港を出発した。 本船は、船長が操舵室で舵輪の手前に立って操船に当たり、臼杵市黒島と三ツ子島の間に4か所に分けて南北に設置された消波ブロックの列の内側を約10ノットの対地速力で南東進した。

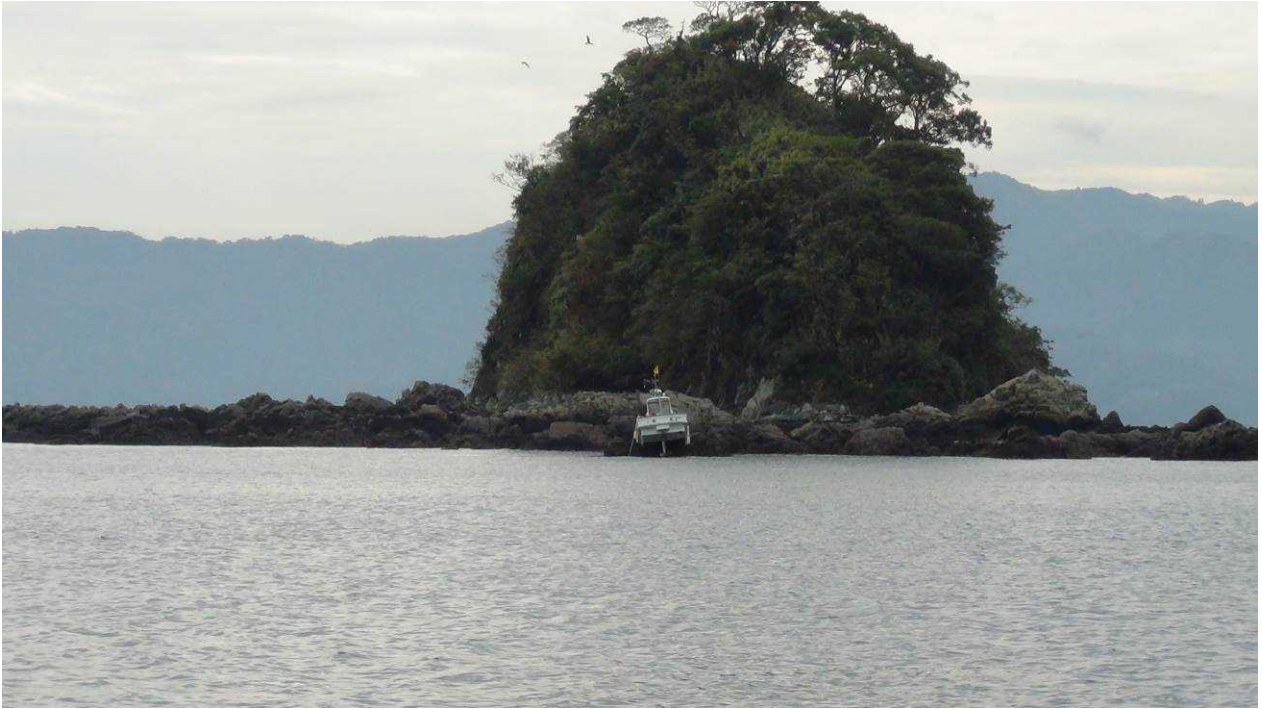
<p>船長は、北側から3つ目の消波ブロックの列と4つ目の消波ブロックの列との間（以下「本件出入口」という。）を減速して通過し、その頃、生き餌が入った網を左舷船尾のたつから海中に吊り下げていることに気付いた。</p> <p>船長は、網を引き揚げて生き餌を後部甲板の左舷側にある魚倉に移す作業を行うこととしたが、前路に他船がいなかったため、減速して直進しながら同作業を行おうと思い、右転して臼杵市街地の明かりと島影を見ながら三ツ子島の東岸に沿って南下する南南東の針路とした後、舵を中央に操作するとともに主機のスロットルレバーを下げて減速し、後部甲板に移動した。</p> <p>本船は、船長が、後部甲板で左舷方を向いて中腰の姿勢で生き餌の移動作業を行っていたところ、僅かに右転しながら航行を続け、18時00分ごろ、三ツ子島のうち、北側の2つの島の間に拡張する岩場に船首を南方に向けて乗り揚げた。</p> <p>船長は、主機を中立運転とし、周囲を確認して三ツ子島に近い岩場に本船が乗り揚げたことを認め、親族に携帯電話で本事故の発生を連絡し、救助を依頼した。</p> <p>船長は、来援した親族の船で係留地に戻った。</p> <p>本船は、19日船長が依頼して来援した船にえい航され、係留地に戻った。</p> <p>(付図1 事故発生経過概略図、写真1 事故発生状況(船尾方から撮影)、写真2 事故発生状況(左舷方から撮影) 参照)</p>
<p>その他の事項</p>	<p>本船の喫水は、船首約0.2m、船尾約0.8mであった。</p> <p>船長は、本件出入口を通過して右転を終え、後部甲板に移動した際、舵を中央に操作して主機のスロットルレバーを下げたものの、クラッチレバーを前進に入れたままにしており、僅かに右舵が残っていて、右転しながら駆け足程度の速力で乗り揚げたのではないかと本事故後に思った。</p>
<p>分析</p> <p>乗組員等の関与</p> <p>船体・機関等の関与</p> <p>気象・海象等の関与</p> <p>判明した事項の解析</p>	<p>あり</p> <p>なし</p> <p>なし</p> <p>本船は、佐志生漁港南東方沖を南南東進中、船長が、生き餌の移動作業を行う際、僅かに右転しながら、また、減速したものの微速前進状態で航行を続けたことから、三ツ子島のうち、北側の2つの島の間に拡張する岩場に乗り揚げたものと考えられる。</p>

写真1 事故発生状況（船尾方から撮影）

再発防止策	今後の同種事故等の再発防止に役立つ事項として、次のことが考えられる。 <ul style="list-style-type: none">・ 生き餌の移動作業など、船舶の運航とは別の作業を行う場合は、必ず行きあしを止めること。
--------------	---

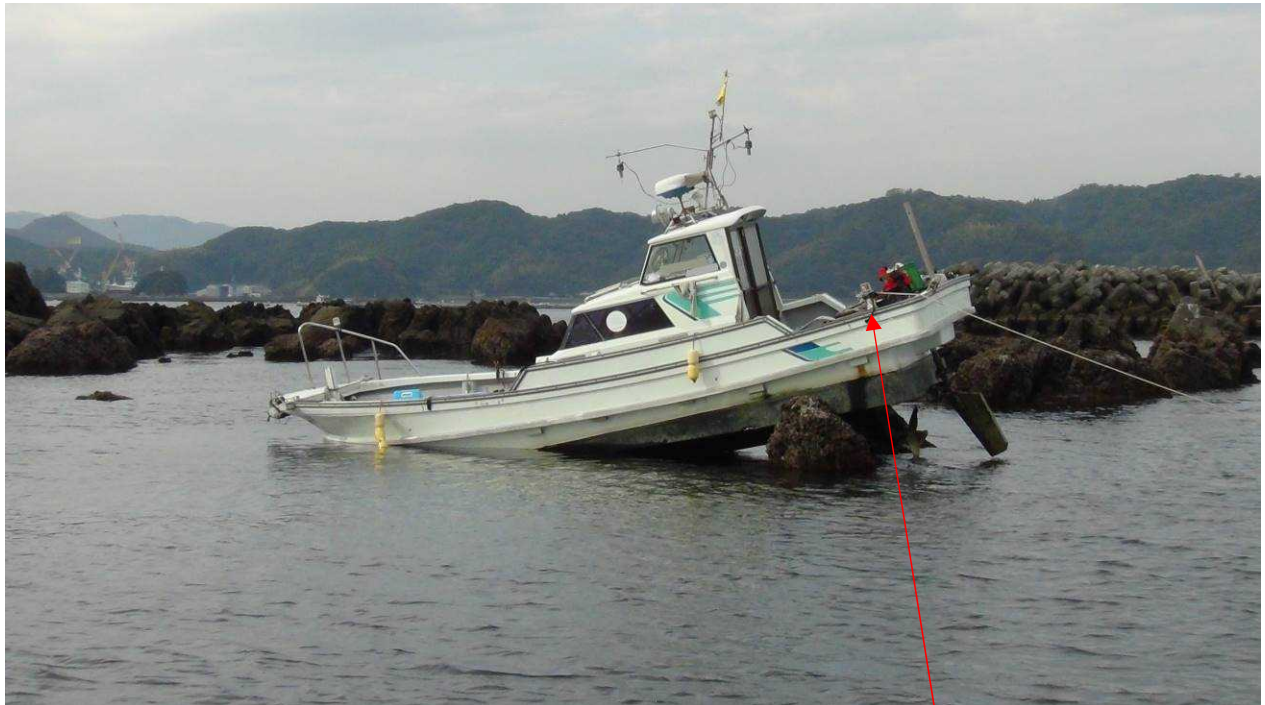
写真2 事故発生状況（左舷方から撮影）

網を吊っていたたう
