船舶事故調査報告書

事故種類	転覆
発生日時	平成30年12月20日 10時07分ごろ
発生場所	長崎県対馬市舌埼東方沖 舌埼灯台から真方位097° 22.6海里（M）付近 （概位 北緯34° 38.1′ 東経129° 56.8′）
事故の概要	漁船501拓漁は、南南東進中、波が打ち込んで海水が滞留し、傾斜が進行して転覆した。 501拓漁は、主機等に濡損を生じた。
事故調査の経過	平成30年12月21日、本事故の調査を担当する主管調査官（門司事務所）ほか1人の地方事故調査官を指名した。 原因関係者から意見聴取を行った。
事実情報 船種船名、総トン数 船舶番号、船舶所有者等 L×B×D、船質 機関、出力、進水等	漁船 501拓漁、19トン NS2-23186（漁船登録番号）、丸一水産株式会社 19.58m（Lr）×4.64m×1.80m、FRP ディーゼル機関、736kW、平成11年12月23日 第292-45252号（船舶検査済票の番号）
乗組員等に関する情報	船長 男性 44歳 一級小型船舶操縦士・特殊小型船舶操縦士・特定 免許登録日 平成5年4月22日 免許証交付日 平成29年10月5日 （平成35年4月21日まで有効）
死傷者等	なし
損傷	主機等に濡損（全損）
気象・海象	気象：天気 雨、風向 北西～南西、風力 4、視界 良好 海象：波高 約1m 対馬海峡には、本事故当時、海上警報が発表されていなかった。
事故の経過	本船は、船長及び甲板員2人が乗り組み、まき網船団の運搬船として、平成30年12月19日08時00分ごろ対馬市対馬北東方沖の漁場に向けて長崎県佐世保市太郎ヶ浦漁港を出港した。 本船は、20日07時30分ごろ、漁獲物としてさば約30～35tを積込んだ後、長崎県松浦市松浦港に向けて漁場を出発し、船長が、単独の操船に当たって自動操舵により約11ノット（kn）の速力

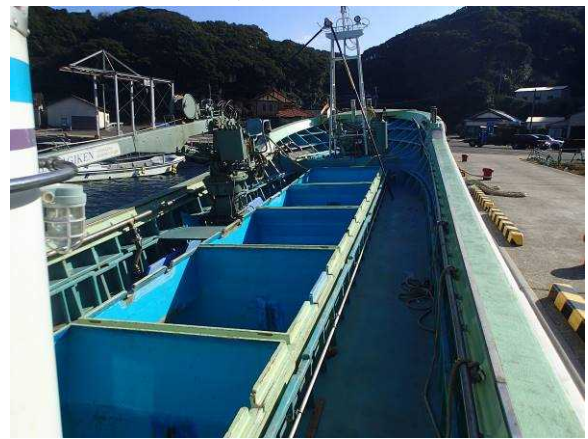
写真2 前部甲板

<p>その他の事項</p>	<p>本船は、前部甲板中央部に船首側から操舵室前にかけて1番から5番までの蓋付きの魚倉が配置され、本事故当時、5か所全ての魚倉が海水及び氷と共に漁獲物で満載状態となっていた。</p> <p>本船の各魚倉は、中央部に板を入れて左右に仕切ることが可能であったが、漁獲物を満載する場合は漁獲物の移動が少ないので、仕切り板を入れていなかった。</p>

魚倉の蓋及び通路の敷板は、
転覆により全て流失した

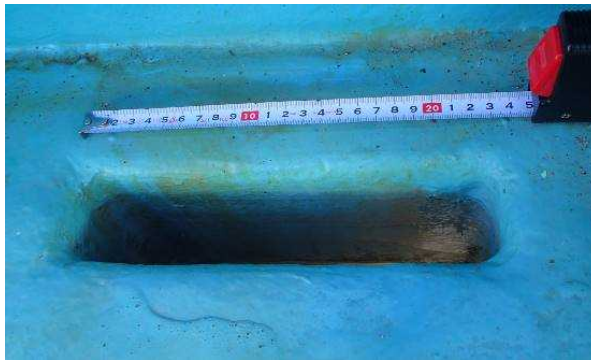
写真3 放水口

<p>本船は、両舷ブルワーク下の甲板床面に、前部甲板に6個、後部甲板に4個の放水口がそれぞれ設置され、また、甲板上のブルワークと魚倉間の両舷通路には甲板上高さ約0.4mに敷板がはめられていた。</p> <p>本船は、本事故当時、喫水が船首約1.5m、船尾約3.0mであり、船体中央部付近の乾舷が約0.5mであった。</p> <p>本船は、本事故当時、漁獲物以外に重量物を積載していなかった。</p> <p>本船は、1～5番の各魚倉に満載した場合、前部甲板の放水口が海面下となって両舷通路の敷板下は海水が滞留する状況であったが、航行中は船首浮上により放水口が海面より上方となって滞留水の半分ぐらいが排水されていた。</p> <p>船長は、風や波が強い場合には、3～5番の魚倉のみを使用して積載量を減らしていたが、本事故当時、漁獲物の積込みを行った漁場の海上が平穏であり、また、本船及び他の運搬船とで積みきれない量の漁獲物があったので、1～5番全ての魚倉に満載した。</p> <p>本船は、一番大きい波を受けたとき、一気に海水が流入して魚倉右舷側の通路に海水が滞留したが、その前に魚倉の蓋が流されたときに受けた程度の波はその後も複数回受けた。</p> <p>船長は、本事故当時、傾斜が生じるまで船体の異常を感じておらず、また、右舷側に傾斜した後は、船首が少し沈下しているように感じた。</p> <p>船長は、対馬東方の海域が、三角波などの大きな波が生じやすい海域と認識していたが、本事故当時、天候の悪化を予測できず、積載量の判断を誤ったと本事故後に思った。</p> <p>船長は、出港前にスマートフォンで気象情報を確認していたが、天候が悪化する予報はなかった。</p> <p>操舵室の時計は、10時07分で停止していた。 (付図2 一般配置図、写真3 放水口 参照)</p>
<p>分析</p> <p>乗組員等の関与</p> <p>船体・機関等の関与</p> <p>気象・海象等の関与</p> <p>判明した事項の解析</p>	<p>あり</p> <p>あり</p> <p>あり</p> <p>本船は、漁獲物を満載して放水口付近まで喫水がある状況下、舌埼東方沖を南南東進中、右舷船首方から打ち込んだ波が甲板上に滞留して船体が右舷側に傾斜し、放水口が海面下になって排水されなかったことから、引き続き波を受けて更に甲板上の滞留水が増加し、船体の傾斜が進行して転覆したものと考えられる。</p> <p>本船は、ふだんから漁獲物を満載として運搬する場合、放水口付近まで喫水があったものと考えられる。</p> <p>船長は、ふだん、気象及び海象状況を考慮して漁獲物の積載量を判</p>

<p>断していたが、漁獲物を積み込んだ漁場の海上が平穏であったこと、及び大量の漁獲物があったことから、漁獲物を満載したものと考えられる。</p>
原因	<p>本事故は、本船が、漁獲物を満載して放水口付近まで喫水がある状況下、舌埼東方沖を南南東進中、右舷船首方から打ち込んだ波が甲板上に滞留して船体が右舷側に傾斜し、放水口が海面下になって排水されなかったため、引き続く波を受けて更に甲板上的滞留水が増加し、船体の傾斜が進行して転覆したものと考えられる。</p>
再発防止策	<p>今後の同種事故等の再発防止に役立つ事項として、次のことが考えられる。</p> <ul style="list-style-type: none"> ・ 船長は、ふだんから天候の変化に備え、海面から放水口までの高さ に注意し、乾舷に余裕のある積載量とすること。
