船舶事故調査報告書

令和元年5月8日

運輸安全委員会（海事専門部会）議決

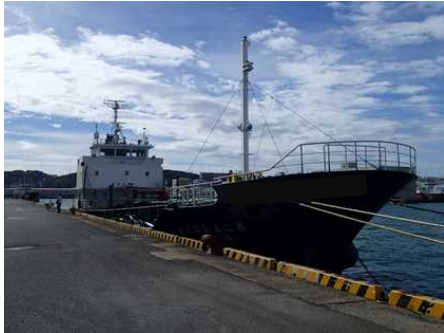
<p>写真1 A船</p> <p>航海士Aは、左舷船首方約40°約2M付近に船舶を認めたので注意を向け、00時40分ごろ同船が船首方を通過したのを確認したが、その後は、少しレーダーを見てから、主に目視で船首方に停泊船のほかには他船を認めなかったため、航行に支障のある船はいないと思い、安心して航行を続けた。</p> <p>A船は、航海士Aが、00時48分ごろ、左舷船首方30°約20mから間近に接近しているB船に気づき、すぐに手動操舵に切り替えて右舵を取ったが、左舷中央部にB船が衝突した。</p> <p>航海士Aは、キックを利用してB船から離れるように左舵を取り、A船を左転させながら、一般警報を鳴らして乗組員に知らせるとともに主機を微速力前進として減速した。</p>

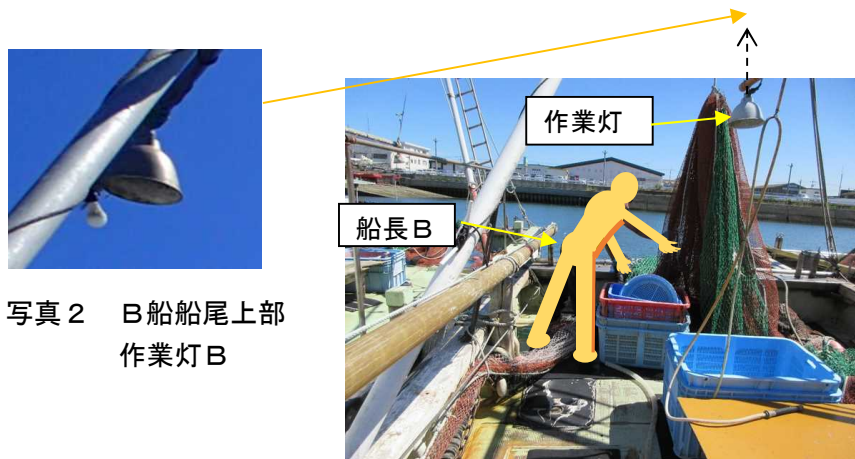
写真2 B船船尾上部
作業灯B

写真3 B船船尾付近で揚網を終えた
状況
