船舶事故調査報告書

平成31年4月24日
 運輸安全委員会（海事専門部会）議決
 委員 佐藤 雄二（部会長）
 委員 田村 兼吉
 委員 岡本 満喜子

| 事故種類 | 被引浮体搭乗者負傷 |
| 事故の概要 | 水上オートバイKILI KILIは、浮体をえい航して遊走中、浮体の搭乗者1人が負傷した。 |

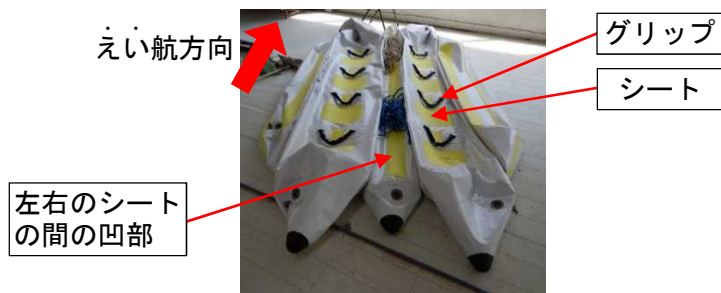
写真1 本件浮体（空気を抜いた状態）

| 事故の経過 | 本船は、船長が1人で乗り組み、‘バナナボートと称する浮体（全長約3.85m、全幅約2.10m、定員8人）’（以下「本件浮体」という。）を長さ約20mのロープでえい航して約10分間の遊走を行う目的で、搭乗者Aほか搭乗者3人が本件浮体の左右のシートに2人ずつ腰を掛け、浜崎海岸の係留場所を出発した。（写真1参照） |

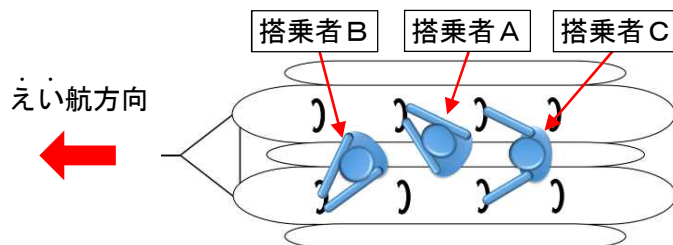
図1 本件浮体搭乗者の状況（イメージ）

本件浮体の搭乗者3人は、搭乗位置の偏りから本件浮体のバランスが悪くなり、本件浮体が動揺していたので、シートに腰を掛けた姿勢を保持できなくなり、両手でグリップを握った状態で身体が左右のシート間の凹部に落ち込んでいた。（図1参照）

本船は、浜崎海岸の係留場所に向けて南東進中、平成30年8月9日14時35分ごろ、本件浮体が波を乗り越える際、本件浮体の前部が持ち上がり、搭乗者Bが、グリップから両手が離れて後方に回転しながら跳ね上げられた後、後方の搭乗者Aに接触して落水した。

| <p>分析</p> <p>乗組員等の関与 船体・機関等の関与 気象・海象等の関与 判明した事項の解析</p> | <p>あり なし あり</p> <p>本船は、浜崎海岸北方沖において、波高約0.5mの状況下、船長が1人で乗り組み、本件浮体をえい航して遊走中、船長が、本件浮体のバランスが悪い状態で航行したことから、搭乗者Bの体力が消耗することとなり、本件浮体が波を乗り越える際、本件浮体の前部が持ち上がり、搭乗者Bが、グリップから両手が離れて後方に回転しながら跳ね上げられた後、後方の搭乗者Aに接触し、搭乗者Aが負傷したものと考えられる。</p> <p>本件浮体は、遊走の途中、搭乗者4人のうちの1人が本船に移乗し、搭乗者A、搭乗者B及び搭乗者Cが左右のシートに2人と1人に分かれて腰を掛け、搭乗位置が偏ったことから、バランスが悪い状態になっていたものと考えられる。</p> <p>搭乗者Bは、本件浮体のバランスが悪くなり、本件浮体が動揺していたことから、シートに腰を掛けた姿勢を保持できなくなり、両手で1つのグリップを握った状態で身体が左右のシートの間の凹部に落ち込み、落水できないまま、波の影響によって本件浮体の動揺が続き、体力を消耗したものと考えられる。</p> <p>船長は、本件施設の従業員の人数に余裕がなかったことから、本船に見張り役を同乗させておらず、定期的に振り返って本件浮体の状態を確認していたものと考えられる。</p> |
| <p>原因</p> | <p>本事故は、本船が、浜崎海岸北方沖において、波高約0.5mの状況下、船長が1人で乗り組み、本件浮体をえい航して遊走中、船長が、本件浮体のバランスが悪い状態で航行したため、搭乗者Bの体力が消耗することとなり、本件浮体が波を乗り越えた際、本件浮体の前部が持ち上がり、搭乗者Bが、グリップから両手が離れて後方に回転しながら跳ね上げられた後、後方の搭乗者Aに接触したことにより発生したものと考えられる。</p> |

| <p>再発防止策</p> | <p>今後の同種事故等の再発防止及び被害の軽減に役立つ事項として、次のことが考えられる。</p> <ul style="list-style-type: none"> ・バナナボート等の浮体は、搭乗者の搭乗位置の偏り等によりバランスが悪くなると動揺しやすくなるので、浮体をえい航する場合は、搭乗者の人数や位置を調整して浮体のバランスをとるとともに、浮体の状態に応じて適宜減速すること。 ・事故発生の際は、速やかに海上保安庁に通報すること。 ・バナナボート等の浮体のえい航を行う船舶には、見張り役が同乗し、浮体の状態を常時監視することが望ましい。 ・バナナボート等の浮体の搭乗者には、ヘッドギア等の頭部保護具 |

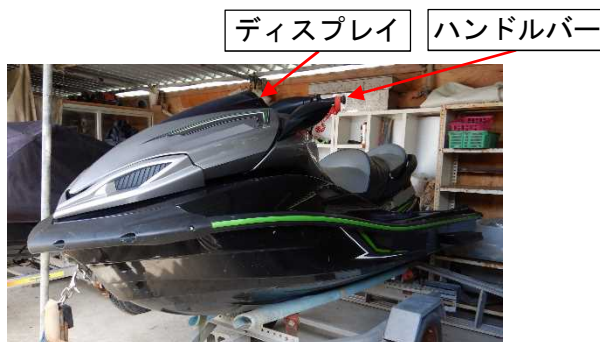
写真2 本船

本船は、ハンドルバーの前方に、速力や機関回転数等が表示されるディスプレイが設けられていたが、本事故当時、不具合により速力が表示されていなかった。（写真2参照）

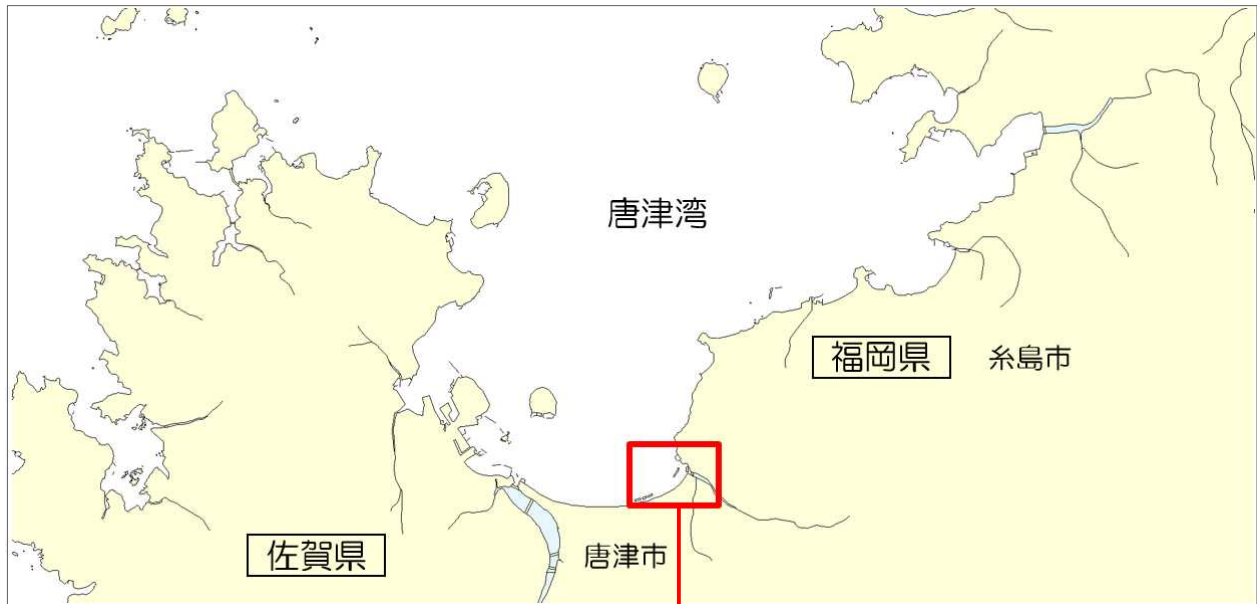
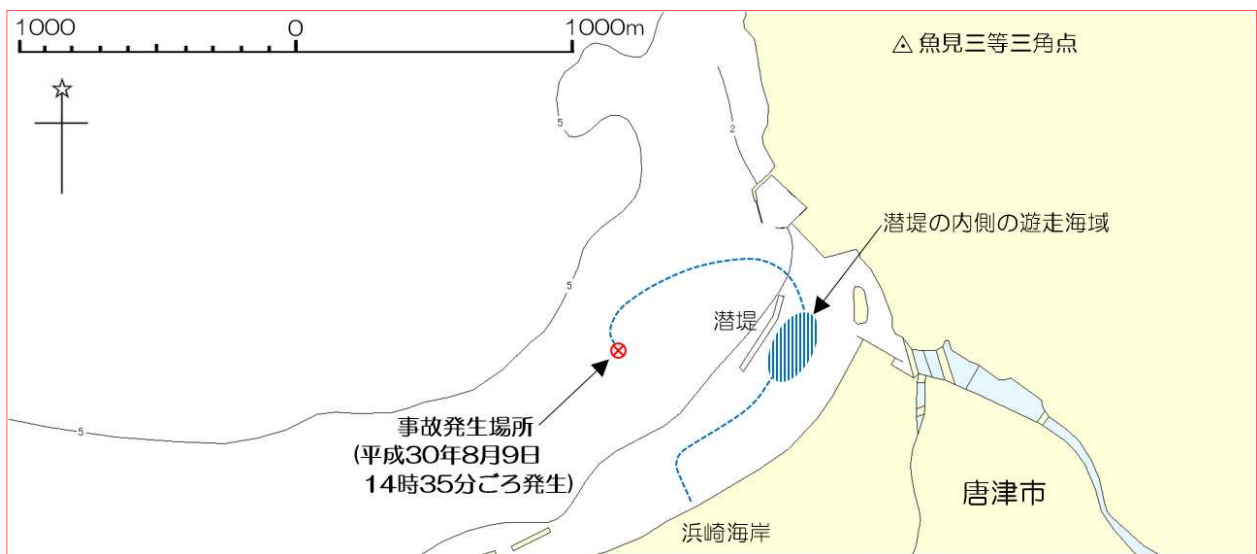
付図1 事故発生経過概略図

（付図1 事故発生経過概略図 参照）
