船舶事故調査報告書

令和元年5月8日

運輸安全委員会（海事専門部会）議決

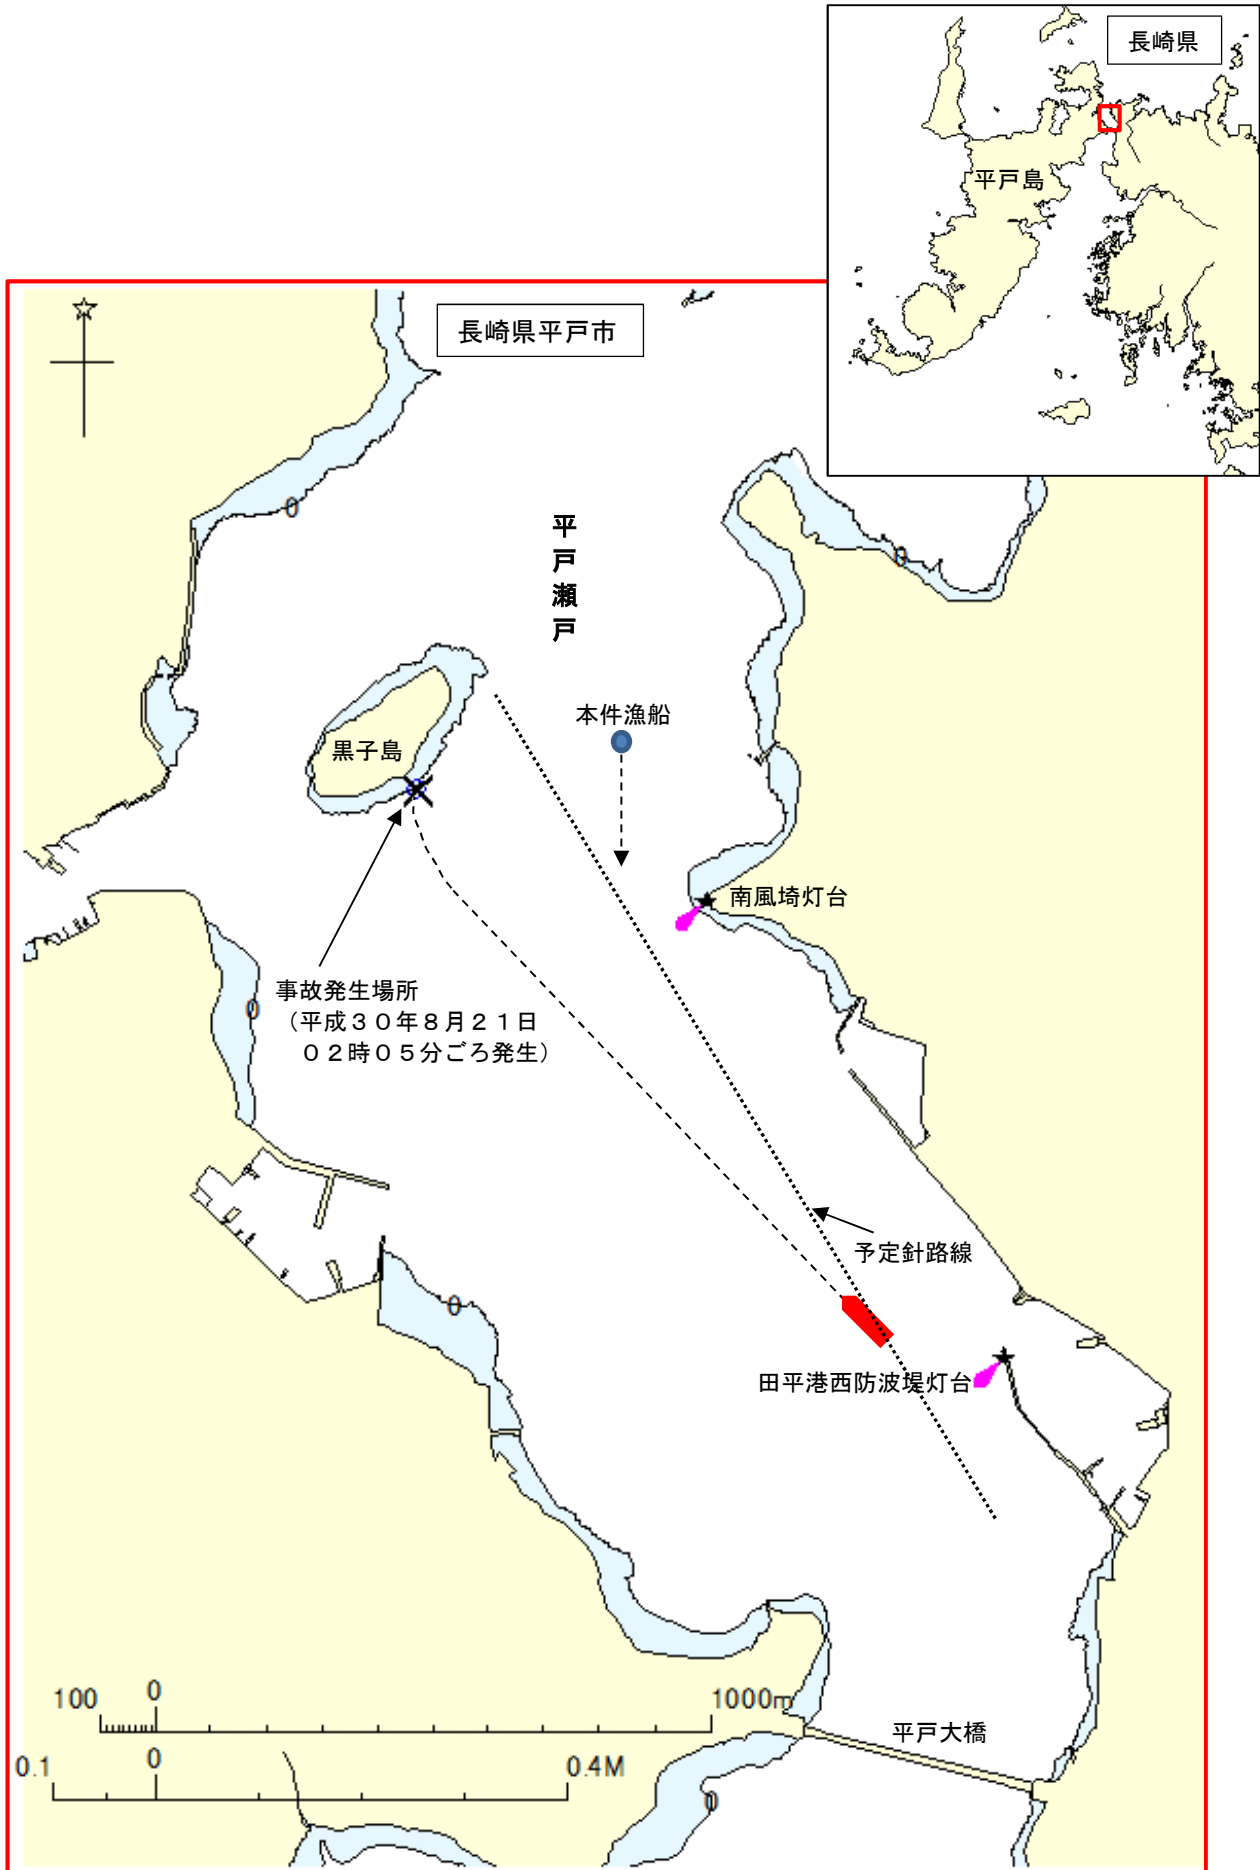
付図1 事故発生経過概略図

<p>申出を受けて平戸瀬戸の通航を航海士に任せることにした。</p> <p>船長は、海図W213（平戸島至<small>こしきじま</small>甑島列島）及びW193（平戸瀬戸）に予定針路線を記入していた。</p>
<p>分析</p> <p>乗組員等の関与</p> <p>船体・機関等の関与</p> <p>気象・海象等の関与</p> <p>判明した事項の解析</p>	<p>あり</p> <p>なし</p> <p>あり</p> <p>本船は、順潮流の状況下、平戸瀬戸を北西進中、単独で船橋当直中の航海士が、黒子島東方沖の本件漁船を安全に通過してから右舵を取っても同島を安全に通過できると思い、本件漁船の動きを確認することに意識を向け、同島に向かう針路としたまま速力を保持した状態で航行を続けたことから、右舵を取る時機が遅れ、潮流の影響により西方に流され、同島南東岸の浅所に乗り揚げたものと考えられる。</p> <p>航海士は、平戸瀬戸通過後の船長の職務に配慮し、船長に休んでもらおうと思ったことから、自ら申し出て平戸瀬戸での単独の船橋当直に当たったものと考えられる。</p> <p>船長は、関門海峡での在橋しての指揮等に備えて先に休息を取ろうと思ったことから、航海士からの申出を受けて平戸瀬戸の通航を航海士に任せたものと考えられる。</p>
<p>原因</p>	<p>本事故は、夜間、本船が、順潮流の状況下、平戸瀬戸を北西進中、単独で船橋当直中の航海士が、黒子島東方沖の本件漁船を安全に通過してから右舵を取っても同島を安全に通過できると思い、本件漁船の動きを確認することに意識を向け、同島に向かう針路としたまま速力を保持した状態で航行を続けたため、右舵を取る時機が遅れ、潮流の影響により西方に流され、同島南東岸の浅所に乗り揚げたものと考えられる。</p>
<p>再発防止策</p>	<p>今後の同種事故等の再発防止に役立つ事項として、次のことが考えられる。</p> <ul style="list-style-type: none"> ・航行中は、他船の動向にのみ意識を向けることなく、適切な時機に転舵すること。 ・通峡時には、潮流の影響を考慮した操船を行うこと。 ・船長は、狭水道を通航する際、昇橋して自ら操船指揮に当たること。
