船舶事故調査報告書

令和元年5月8日

運輸安全委員会（海事専門部会）議決

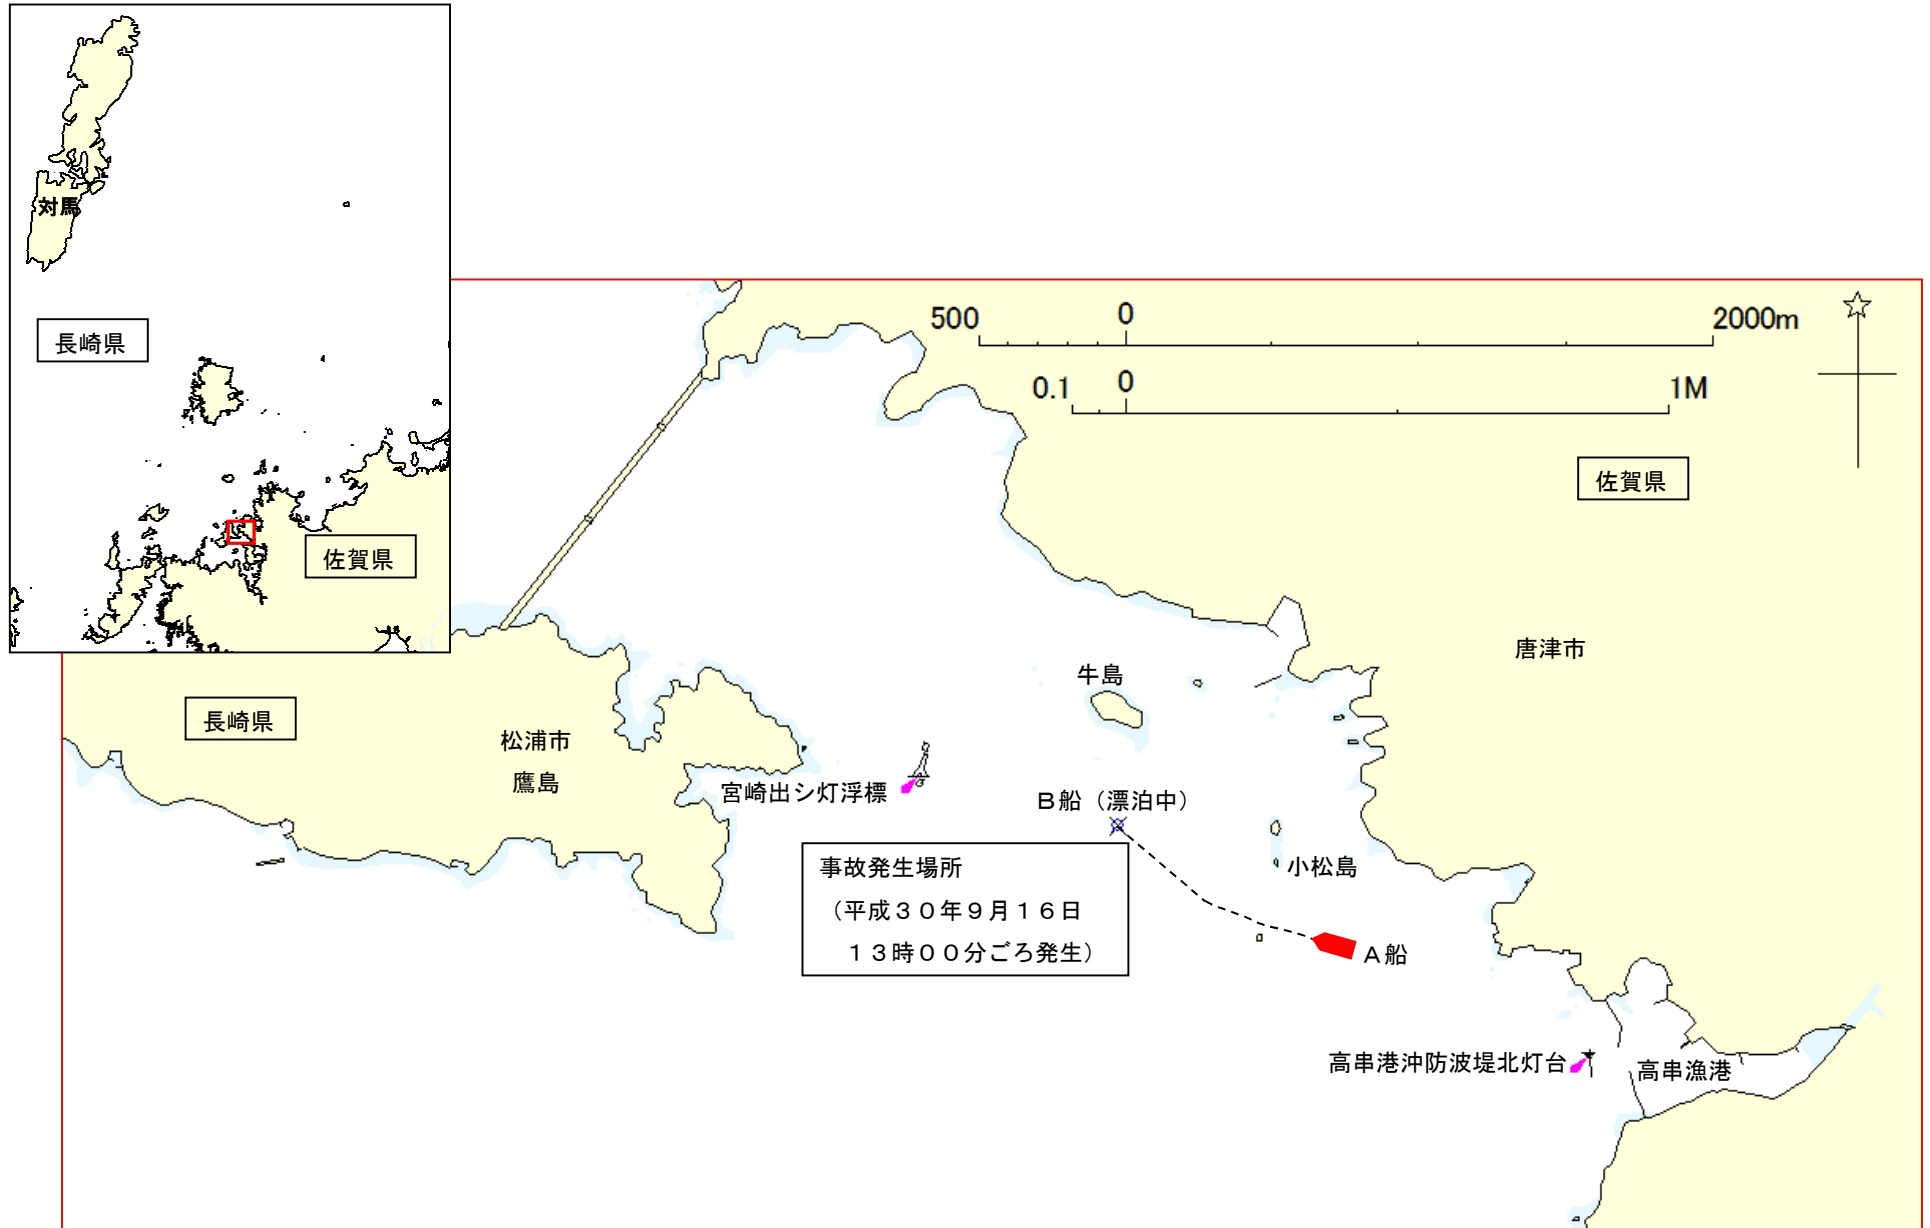
付図1 事故発生経過概略図

B 左舷中央部外板及び風防ガラスに割損、キャビン出入口天板及びいけずに破損、マスト灯支柱に曲損
気象・海象	気象：天気 曇り、風向 西、風力 2、視界 良好 海象：海上 平穏、潮汐 上げ潮の末期、水温 約27℃
事故の経過	<p>A船は、操縦者Aが1人で乗り組み、いか一本釣り漁の目的で、平成30年9月16日12時50分ごろ長崎県対馬^{つしま}南方沖の漁場に向けて佐賀県唐津市高串漁港を出港した。</p> <p>操縦者Aは、操舵室右舷側の操縦席に腰を掛け、0.5海里(M)レンジとしたレーダーを作動させ、約8.3ノット(kn)の速力(対地速力、以下同じ。)で手動操舵により唐津市小松島南方沖を通過し、いつものように同市牛島と宮崎出シ灯浮標との中間に船首を向けてレーダーを見たところ、牛島及び宮崎出シ灯浮標周辺に小型船の映像を認めたが、予定針路上には何も映っていなかったため、前路に他船はいないと思って北西進中、13時00分ごろ突然衝撃を感じた。</p> <p>A船は、操縦者Aが、主機を後進として右舷船首方を見たところ、B船を認めてB船と衝突したことを知り、B船の近くに浮いていたB船の乗船者2人をA船に引き上げた後、B船を横抱きして造船所にえい航した。</p> <p>操縦者Aは、船長Bに118番通報を依頼した後、本事故の発生を所属の漁業協同組合に連絡した。</p> <p>B船は、船長Bが1人で乗り組み、友人1人(以下「同乗者」という。)を乗せ、釣りの目的で、08時00分ごろ高串漁港西南西方沖の釣り場に向け、唐津市肥前町の船だまりを出発した。</p> <p>B船は、08時30分ごろ釣り場に到着して釣りをを行い、徐々に宮崎出シ灯浮標付近に移動した後、主機を停止して船尾からパラシュート型シーアンカーを投入し、同灯浮標と、その東南東方沖600m付近との間を風潮流に流されては主機を用いての移動を繰り返した。</p> <p>船長Bは、宮崎出シ灯浮標東南東方沖600m付近で釣りを終え、船首が南西方に向いたB船の左舷船尾部で左舷方に向けて釣り道具の片付けを始めたところ、左舷方1,000m付近に北西進する‘A船を含む3隻の漁船’(以下「漁船群」という。)を認めた。</p> <p>船長Bは、漁船群のうち最西端を航行していた漁船が左転したのを見て、他の2隻も同様にB船を避けて行くと思い、片付けをしながら再度左舷方を見たところ、200m付近にB船に向かって接近するA船を認めた。</p> <p>B船は、船長Bが、接近するA船に気付いた同乗者の声を聞いて衝突の危険を感じたものの、何もすることができず、船長B及び同乗者が海に飛び込むと同時にB船の左舷中央部とA船の船首部とが衝突した。</p> <p>B船の乗船者は、海面に浮いていたところをA船に引き上げられ、</p>

<p>両人とも携帯電話を所持していなかったため、船長Bが操縦者Aの携帯電話を借りて118番通報を行い、同乗者が自宅に本事故の発生を連絡した。</p> <p>(付図1 事故発生経過概略図、写真1 A船 参照)</p>
その他の事項	<p>A船は、本事故当時、前部甲板のいけずに約200kgの氷を積載していたが、椅子に腰を掛けた状態で約8kn以上の速力で航行すると、船首浮上により正船首左舷約14°から右舷約6°までの範囲に死角を生じていた。</p> <p>操縦者Aは、ふだんレーダーを確認するとともに船首を左右に振って船首死角を補う見張りを行っていたが、本事故当時、レーダーを見たところ予定針路上に他船が映っておらず、また、これまで牛島及び宮崎出シ灯浮標の周辺に釣り船は多いものの、予定針路上に漂泊して釣りを行っている小型船を見たこともなかったため、前路に他船はいないと思い、船首死角を補う見張りを行っていなかった。</p> <p>操縦者Aは、日頃からA船のレーダーに正船首尾方向の近距離のものが映らないことを認識していた。</p> <p>B船の乗船者は、いずれも自動膨張タイプのベルト式救命胴衣を着用していた。</p>
分析 乗組員等の関与 船体・機関等の関与 気象・海象等の関与 判明した事項の解析	<p>A あり、B あり A あり、B なし A なし、B なし</p> <p>A船は、鷹島東方沖を北西進中、操縦者Aが、レーダーを見たところ予定針路上に他船が映っておらず、また、これまで予定針路上で漂泊している小型船を見たこともなかったため前路に他船はいないと思い、正船首尾方向の近距離のものがレーダーに映らないことを認識していたものの、船首方に死角を生じた状態で航行を続けたことから、船首方で漂泊中のB船に気付かず、B船と衝突したものと考えられる。</p> <p>B船は、鷹島東方沖において、船首を南西方に向けて漂泊中、船長Bが、北西進する漁船群を認めたものの、そのうちの1隻が左転した際、A船もB船を避けてくれると思い、漂泊を続けたことから、A船と衝突したものと考えられる。</p>
原因	<p>本事故は、鷹島東方沖において、A船が北西進中、B船が漂泊中、操縦者Aが、レーダーを見たところ予定針路上に他船が映っておらず、また、これまで予定針路上で漂泊している小型船を見たこともなかったため前路に他船はいないと思い、正船首尾方向の近距離のものがレーダーに映らないことを認識していたものの、船首方に死角を生じた状態で航行を続け、また、船長Bが、北西進する漁船群を認めたものの、そのうちの1隻が左転した際、A船もB船を避けてくれると</p>

<p>思い、漂泊を続けたため、両船が衝突したものと考えられる。</p>
<p>再発防止策</p>	<p>今後の同種事故等の再発防止及び被害の軽減に役立つ事項として、次のことが考えられる。</p> <ul style="list-style-type: none"> ・ 自船のレーダーの特性を認識し、その特性に対応して航行すること。 ・ 航行中に船首死角を生じた場合は、船首を左右に振るなどして死角を補う見張りを行うこと。 ・ 漂泊中であっても、周囲の見張りを適切に行い、接近する他船を認めた場合は、他船が避けてくれると思わず、余裕がある時機に機関を用いて移動するなど、衝突を避けるための措置を講じること。 ・ 小型船に乗り組む際は、携帯電話を携行することが望ましい。
