船舶事故調査報告書

令和元年5月8日

運輸安全委員会（海事専門部会）議決

事故種類	乗組員負傷
発生日時	平成30年11月5日 07時10分ごろ
発生場所	熊本県天草市牛深漁港南西方沖 牛深大島灯台から真方位248°25.4海里（M）付近 （概位 北緯32°01.6′ 東経129°30.4′）
事故の概要	漁船真智丸は、揚錨作業中、船長が負傷した。
事故調査の経過	平成30年11月6日、本事故の調査を担当する主管調査官（長崎事務所）ほか1人の地方事故調査官を指名した。 原因関係者から意見聴取を行った。
事実情報 船種船名、総トン数 船舶番号、船舶所有者等 L×B×D、船質 機関、出力、進水等	漁船 真智丸、12トン KM2-4028（漁船登録番号）、個人所有 16.05m（Lr）×3.77m×1.40m、FRP ディーゼル機関、569.00kW、平成5年12月19日 第293-30564号（船舶検査済票の番号）
乗組員等に関する情報	船長 男性 44歳 一級小型船舶操縦士・特殊小型船舶操縦士・特定 免許登録日 平成8年12月19日 免許証交付日 平成30年7月30日 （令和6年6月14日まで有効）
死傷者等	重傷 1人（船長）
損傷	なし
気象・海象	気象：天気 晴れ、風向 北、風力 2、視界 良好 海象：海上 平穏、潮汐 下げ潮の初期
事故の経過	本船は、船長ほか甲板員4人が乗り組み、棒受け網漁の目的で、平成30年11月4日16時00分ごろ牛深漁港南西方沖の漁場に向けて同漁港を出港した。 本船は、18時30分ごろ漁場に到着し、左舷船首部から水深約700mの場所に錨を投入し、直径約20mmの錨索を約1,000m延ばして船首部のたつに止め、船首を北方に向けて集魚を開始した。 本船は、操業を終え、主機が中立運転の状態で、船長が、5日07時00分ごろ操舵室左舷側壁に設置された揚錨用ローラに錨索を3～4回巻き付けた後、同ローラを回転させて揚錨を開始した。

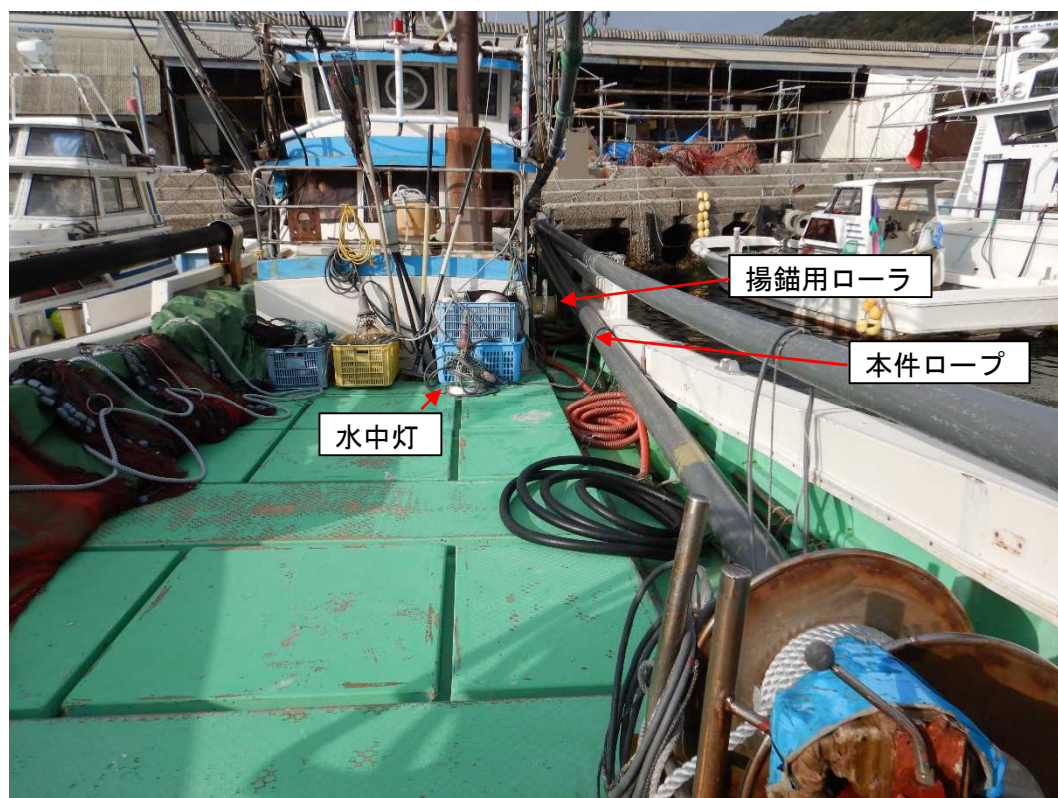
写真2 揚錨用ローラ及び付近の状況（1）

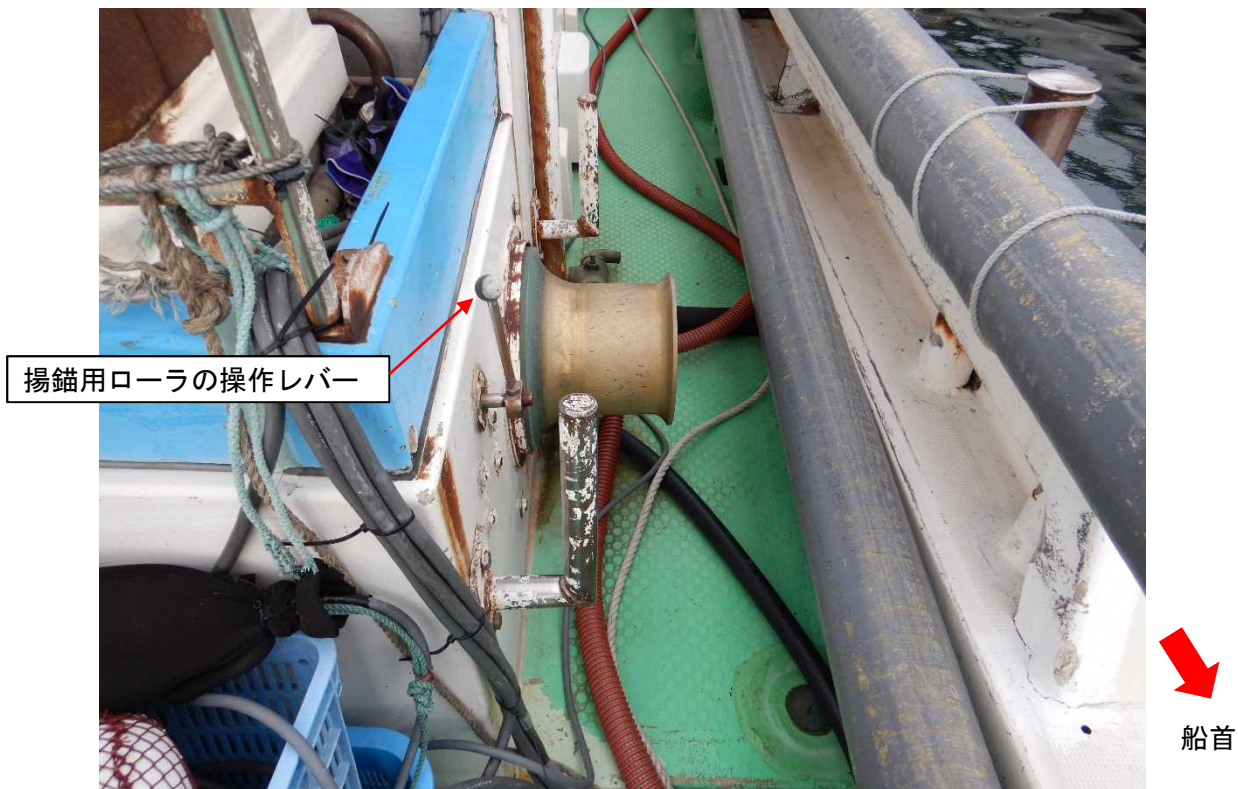
写真3 揚錨用ローラ及び付近の状況（2）

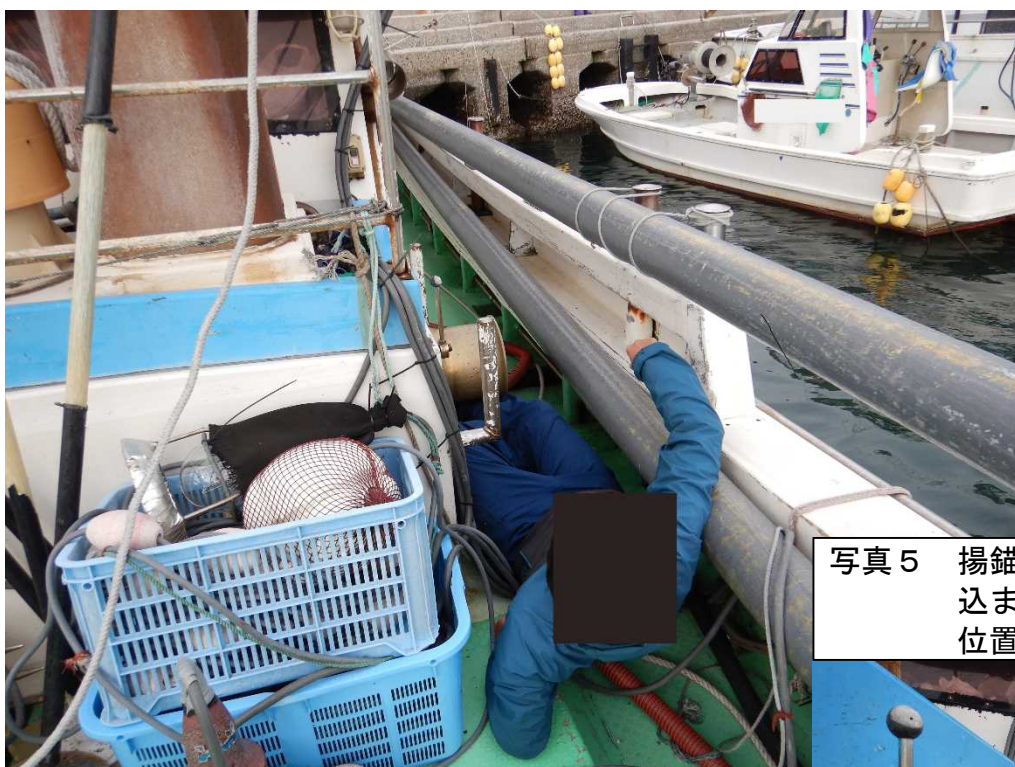
作業を終えてから行うか、揚錨用ローラの回転を停止して行えばよかったと本事故後に思った。
分析 乗組員等の関与 船体・機関等の関与 気象・海象等の関与 判明した事項の解析	あり なし なし 本船は、牛深漁港南西方沖において、揚錨作業中、船長が、錨索と本件ロープを交差させないようにしようと思い、揚錨用ローラを回転させたままの状態水中灯を持って同ローラの船尾側に移動したことから、同ローラに巻き込まれた本件ロープが右足に絡み、右足が同ローラに巻き込まれて負傷したものと考えられる。
原因	本事故は、本船が、牛深漁港南西方沖において、揚錨作業中、船長が、錨索と本件ロープを交差させないようにしようと思い、揚錨用ローラを回転させたままの状態水中灯を持って同ローラの船尾側に移動したため、同ローラに巻き込まれた本件ロープが右足に絡み、右足が同ローラに巻き込まれたことにより発生したものと考えられる。
再発防止策	今後の同種事故等の再発防止に役立つ事項として、次のことが考えられる。 ・揚錨作業中、揚錨用ローラ付近で別の作業を行う際は、同ローラの回転を停止させること。

写真4 船長が揚錨用ローラに右足を巻き込まれた直後の状況（再現）

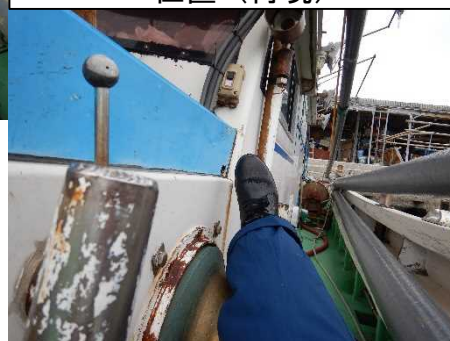
写真5 揚錨用ローラに巻き込まれた際の右足の位置（再現）
