船舶事故調査報告書

事故種類	乗揚																			
発生日時	平成31年1月17日 04時00分ごろ																			
発生場所	沖縄県今帰仁村古宇利島北岸沖 古宇利島灯台から真方位061° 1,050m付近 （概位 北緯26° 42.9′ 東経128° 01.2′）																			
事故の概要	漁船のり丸は、漂泊中、干出浜に乗り揚げた。 のり丸は、プロペラの曲損等を生じた。																			
事故調査の経過	平成31年1月21日、本事故の調査を担当する主管調査官（那覇事務所）ほか1人の地方事故調査官を指名した。 原因関係者から意見聴取を行った。																			
事実情報 船種船名、総トン数 船舶番号、船舶所有者等 L×B×D、船質 機関、出力、進水等	漁船 のり丸、7.9トン ON2-0907（漁船登録番号）、個人所有 12.64m×2.92m×0.97m、FRP ディーゼル機関、279.50kW、昭和58年5月6日 第296-24184号（船舶検査済票の番号）																			
乗組員等に関する情報	船長 男性 57歳 一級小型船舶操縦士・特殊小型船舶操縦士・特定 免許登録日 平成5年9月29日 免許証交付日 平成30年9月3日 （平成35年9月28日まで有効）																			
死傷者等	なし																			
損傷	プロペラ及びプロペラ軸に曲損、舵の脱落、船尾部船底外板に破口、センターキール等に擦過傷																			
気象・海象	気象：天気 雨、視界 良好 本事故発生場所の東北東方約28kmに位置する奥地域気象観測所の本事故当日の観測値は、次のとおりであった。

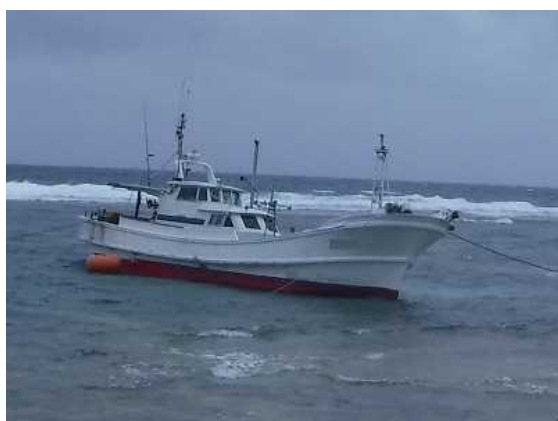
写真1 乗揚げ状態の本船

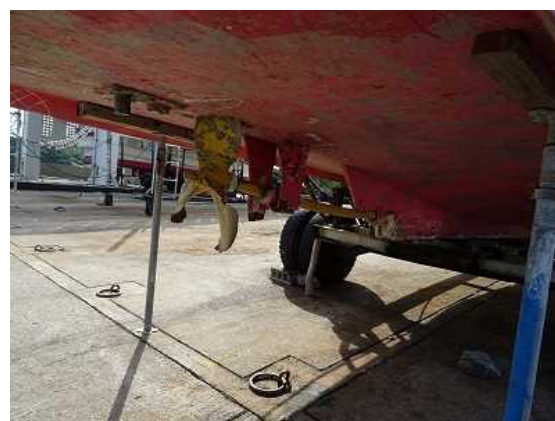
写真2 プロペラ等の損傷状況
