船舶事故調査報告書

平成31年4月24日
運輸安全委員会（海事専門部会）議決

| 事故の概要 | 漁船 ^{かす} 一丸は、引き釣り漁の操業を行いながら航行中、船長が落水して死亡した。 |

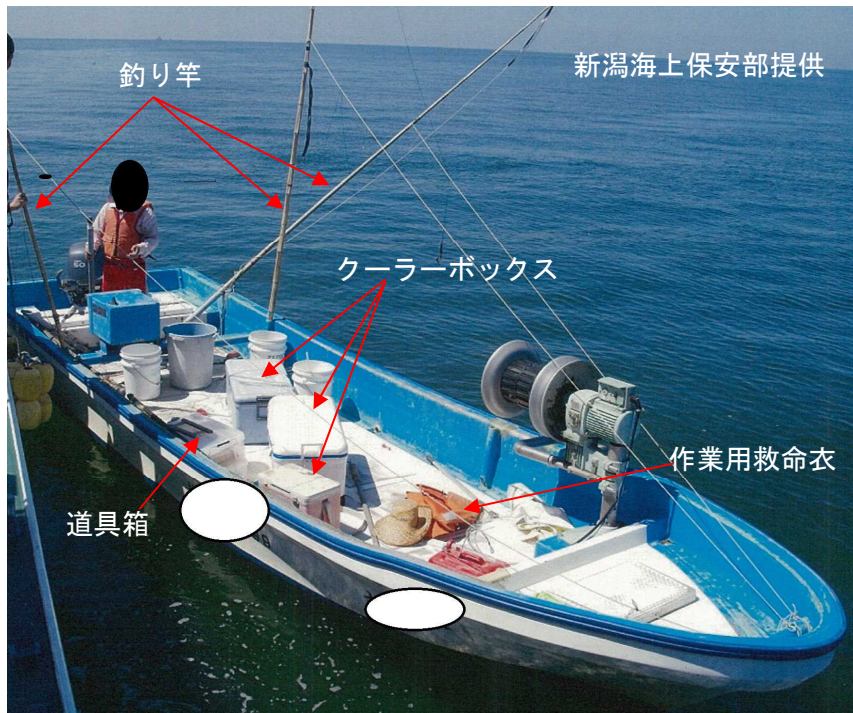
写真1 本船

| <p>その他の事項</p> | <p>本船は、和船型の船外機船であった。</p> <p>本船の両舷船尾の竿立てには、それぞれ釣り竿が1本、また、左舷竿立ての後方には、船体に固定し、舷外に向けて立て掛けられた釣り竿1本が残っていた。</p> <p>本船には、他船と衝突したような痕跡は見られず、船内にはクーラーボックス3個、道具箱1個、作業用救命衣1個等が残っていた。</p> <p>船長は、発見時、青色のつなぎ服の上から膨脹式救命胴衣（膨脹状況不明）を着用して胴付長靴を履いていた。</p> <p>船長は、防水型携帯電話を所有しており、ふだんから身に着けていたが、発見時には身に着けておらず、本船からも発見されなかった。</p> |
