船舶事故調査報告書

平成31年4月24日
 運輸安全委員会（海事専門部会）議決
 委員 佐藤 雄二（部会長）
 委員 田村 兼吉
 委員 岡本 満喜子

事故種類	転覆
発生日時	平成30年11月8日 16時11分ごろ
発生場所	青森県中泊町の岩木川 <small>なかどまり</small> 富野三等三角点から真方位285°450m付近 （概位 北緯40°56.3′ 東経140°24.3′）
事故の概要	作業船第三太平丸は、作業中、転覆した。 第三太平丸は、作業員が落水して溺死し、船外機に濡損を生じた。
事故調査の経過	平成30年11月9日、本事故の調査を担当する主管調査官（仙台事務所）ほか1人の地方事故調査官を指名した。 原因関係者から意見聴取を行った。
事実情報 船種船名、総トン数 船舶番号、船舶所有者等 L×B×D、船質 機関、出力、進水等	A 作業船 第三太平丸、0.4トン 211-18387秋田、株式会社清水組（A社） 4.96m (Lr) × 1.60m × 0.64m、FRP ガソリン機関（船外機）、18.40kW、不詳 B 作業船 第二十一新星丸、5トン未満 <small>しんせい</small> 244-10456秋田、A社 6.98m (Lr) × 2.60m × 0.92m、鋼 ディーゼル機関、88.25kW、昭和61年3月 C クレーン台船（組立式） <small>りゅうりん</small> 竜鱗号、240トン（積載トン数） なし、A社 25.80m × 12.10m × 1.60m、鋼 機関なし、平成14年3月（建造）
乗組員等に関する情報	船長A 男性 20歳 一級小型船舶操縦士 免許登録日 平成28年3月30日 免許証交付日 平成28年3月30日 （平成33年3月29日まで有効） 作業員A 男性 23歳 海技免状等 なし 作業指揮者兼クレーン運転士 男性 47歳 移動式クレーン運転士 交付年月日 平成24年4月4日

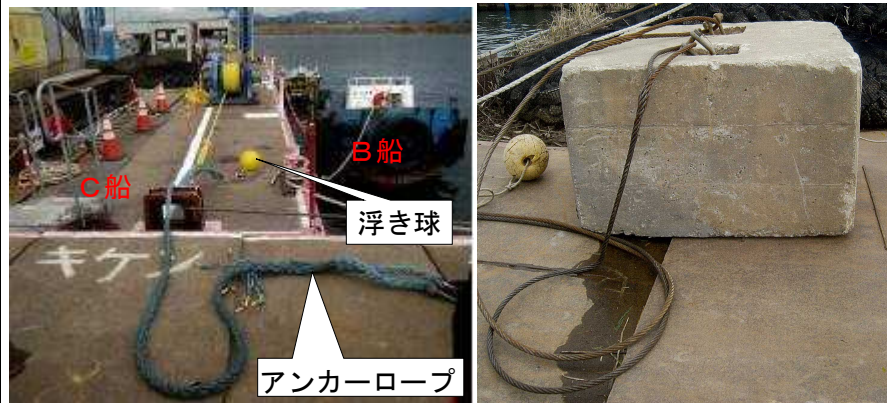
死傷者等	<p>A 死亡 1人（作業員A）</p> <p>B なし</p> <p>C なし</p>
損傷	<p>A 船外機に濡損</p> <p>B なし</p> <p>C なし</p>
気象・海象	<p>気象：天気 曇り、風向 東、風速 約4m/s、視界 良好</p> <p>水象：水上 平穏、水温 約10℃、気温 約15℃</p>
事故の経過	<p>A船は、C船附属の作業船で、岩木川における^{あしのとうしゅこう}（水門）建設工事（以下「本件工事」という。）に従事しており、C船（船首方向は、河川上流方向とする。）の左舷側に無人の状態に係留していた。</p> <p>C船は、上流（東北東）方向に設置されたアンカーブロックに1本の係留索（以下「本件係留索」という。）を取り、また、両舷船尾部から左岸方向にそれぞれ錨1個を入れるとともにスパッド（保持脚）を川底（水深約4.7m）に降ろして船体を固定していた。</p> <p>C船の前端とアンカーブロックとの間の水平距離は約15mであった。</p> <p>（写真1、写真2 参照）</p> <div style="display: flex; justify-content: space-around; align-items: center;"> <div data-bbox="544 1099 970 1503" style="text-align: center;">   <p>写真1 A船</p> </div> <div data-bbox="991 1099 1422 1503" style="text-align: center;">   <p>写真2 C船</p> </div> </div> <p>本件係留索は、左舷中央部に設置されたウインチから伸出したロープ（合成繊維製、直径約40mm、八つ打ち）、アンカーロープ（合成繊維製、長さ約5m、直径約50mm、八つ打ち）及びアンカーブロックに並列に取り付けられた2本の玉掛ワイヤ（長さ約5m、直径約24mm）がそれぞれシャックルで連結して構成されていた。</p> <p>（写真3、写真4 参照）</p>

写真3 ウインチから伸出したロープ、写真4 玉掛ワイヤ及び
アンカーロープ アンカーブロック

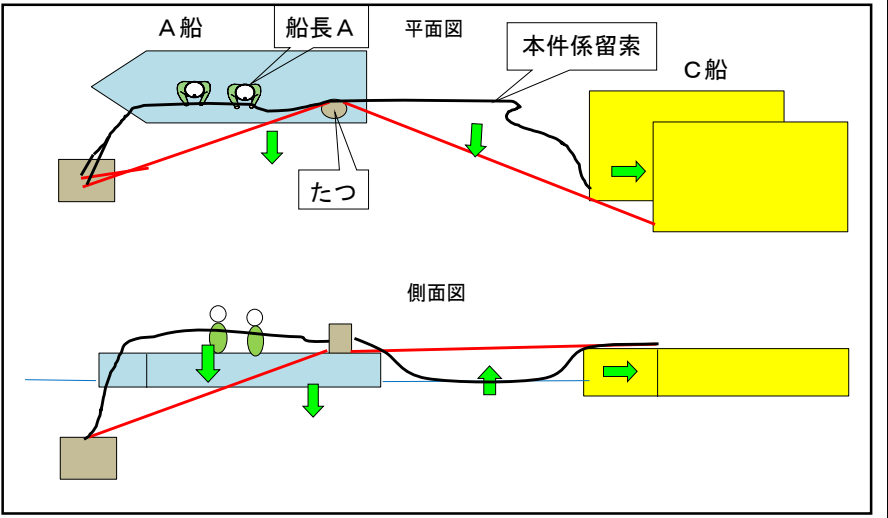
船長Aは、A船に取り込み中の本件係留索が左舷舷側に沿って船尾方向に伸びていたため、C船が風と川の流れて圧流されて本件係留索が緊張した際、本件係留索がA船の左舷船尾舷側に設けられたたつに引っ掛かり、A船が左舷方から転覆したのではないかと本事故後に思った。(図1 参照)

図1 張力が働いた方向(推定)

作業指揮者は、本事故時、クレーンの操縦席に腰を掛けており、本件係留索が緊張したのを目撃した。

作業指揮者は、本事故時、C船が当初の位置から後方に約20m圧流されたと本事故後に思った。

<p>た矢板の基礎部分を補強するために行われていた。</p> <p>A船の喫水は、船首約0.35m、船尾約0.50mであった。</p> <p>アンカーブロックは、コンクリート製、重さ約4.8t（1.5m×1.5m×0.9m）であった。</p>
<p>分析</p> <p>乗組員等の関与</p> <p>船体・機関等の関与</p> <p>気象・海象等の関与</p> <p>判明した事項の解析</p>	<p>あり</p> <p>なし</p> <p>あり</p> <p>A船は、中泊町の岩木川において、C船の移動に伴うアンカーブロックの移設準備作業中、C船を川底に固定していたスパッドを引き上げたことから、C船が東風及び川の流れにより下流方向（西方）に圧流されて本件係留索が緊張し、本件係留索がA船の左舷船尾舷側に設けられたたつに引っ掛かって左舷方から水中に引き込まれ、転覆した可能性があると考えられる。</p> <p>本件係留索は、C船が東風及び川の流れにより下流方向に圧流された際、A船の左舷船尾舷側に設けられたたつに引っ掛かったことから、左舷方及び下方への張力が作用した可能性があると考えられる。</p> <p>作業員Aの死因は、溺水であった。</p> <p>作業員Aは、落水後、水面から顔を出して浮いていたものの、救助直前に水没して溺水したものと考えられる。</p> <p>作業員Aは救助直前に水没したことから、救命胴衣の膨らみが十分でなかった可能性があると考えられるが、救命胴衣の調査・分析ができなかったことから、そのことを明らかにすることはできなかった。</p>
原因	<p>本事故は、A船が、中泊町の岩木川において、C船の移動に伴うアンカーブロックの移設準備作業中、C船を川底に固定していたスパッドを引き上げたため、C船が圧流されて本件係留索が緊張し、本件係留索がA船の左舷船尾舷側に設けられたたつに引っ掛かって左舷方から水中に引き込まれ、転覆した可能性があると考えられる。</p>
再発防止策	<p>A社は、本事故後、クレーン台船の移動に伴うアンカーブロックの移設作業を行う際、アンカーブロックに取り付けられた玉掛ワイヤのアイをクレーンのフックに掛けた後、クレーン台船のスパッドを引き上げるように作業手順を定めるとともに、社員に貸与する救命胴衣を膨脹式から固型式に切り替えた。</p> <p>今後の同種事故等の再発防止に役立つ事項として、次のことが考えられる。</p> <ul style="list-style-type: none"> ・ A社は、クレーン台船を移動させる際、移動準備作業の最後にスパッドを引き上げることを定め、作業員に周知を図ること。

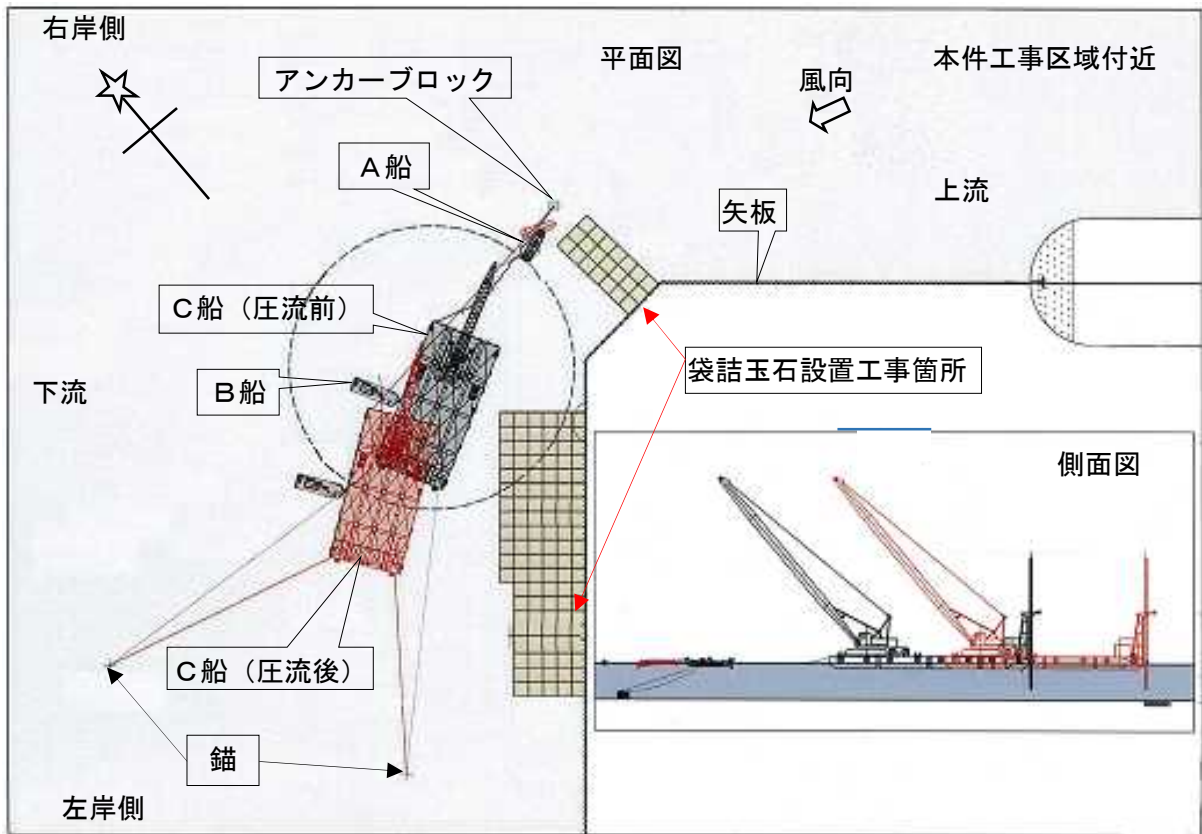
付図2 事故発生状況図

A船は、スパッドの引上げ作業終了後、作業指揮者の指示により船長A及び作業員AがA船に乗り移り、C船の移動に伴うアンカーブロックの移設の目的でC船を出発し、C船のウインチのブレーキが緩められて水面に浮いた状態の本件係留索を左舷舷側に見る態勢として船外機を中立運転とした。

船長A及び作業員Aは、船長Aが船体の左舷中央部付近に、作業員Aが船長Aの船首側にそれぞれ位置し、一緒に本件係留索を引き寄せて足下に取り込み始め、まもなくウインチから伸出したロープとアンカーロープを連結するシャックル（浮き球付き）を船内に取り込んだ。

A船は、16時11分ごろ、船長Aが、アンカーブロックの上方に接近したと思い、頭上を見上げてクレーンのフックの位置を確認したところ、A船の後方にいつもより離れて見え、この距離ではフックを降ろしても玉掛ワイヤのアイをフックに掛けることができないと思った瞬間、左舷側に傾斜して転覆した。

船長A及び作業員Aは、転覆と同時に落水し、船長Aは、A船の船外機につかまっていたところを来援したB船に救助され、付近水面で顔を出して浮いていた作業員Aは、救助直前に水没した。

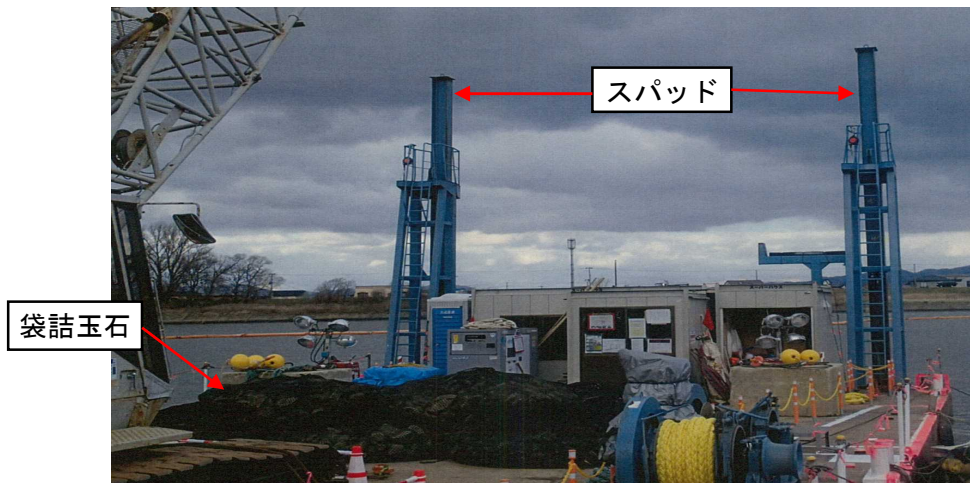
写真6 C船のスパッド

作業指揮者は、B船（1人乗組み）をC船の左舷中央部付近に配置し、C船に頭付けして横方向に押すよう、また、両舷船尾部のスパッド（長さ12m）の引上げを指示した。

A社の作業手順書には、危険有害要因の特定(予想される災害)、危険有害要因の除去・低減のための実施すべき事項の特定(防止対策)等が定められていたが、スパッドを引き上げる時機について定めていなかった。

A社は、これまでにクレーン台船を移動させる際、クレーン台船が圧流されてアンカーブロックの移設作業に従事する作業船に危険な状況が生じたことがなかったため、アンカーブロックの引上げ準備を終える前にクレーン台船のスパッドを引き上げていた。
