船舶事故調査報告書

令和元年5月8日
 運輸安全委員会（海事専門部会）議決
 委員 佐藤 雄二（部会長）
 委員 田村 兼吉
 委員 岡本 満喜子

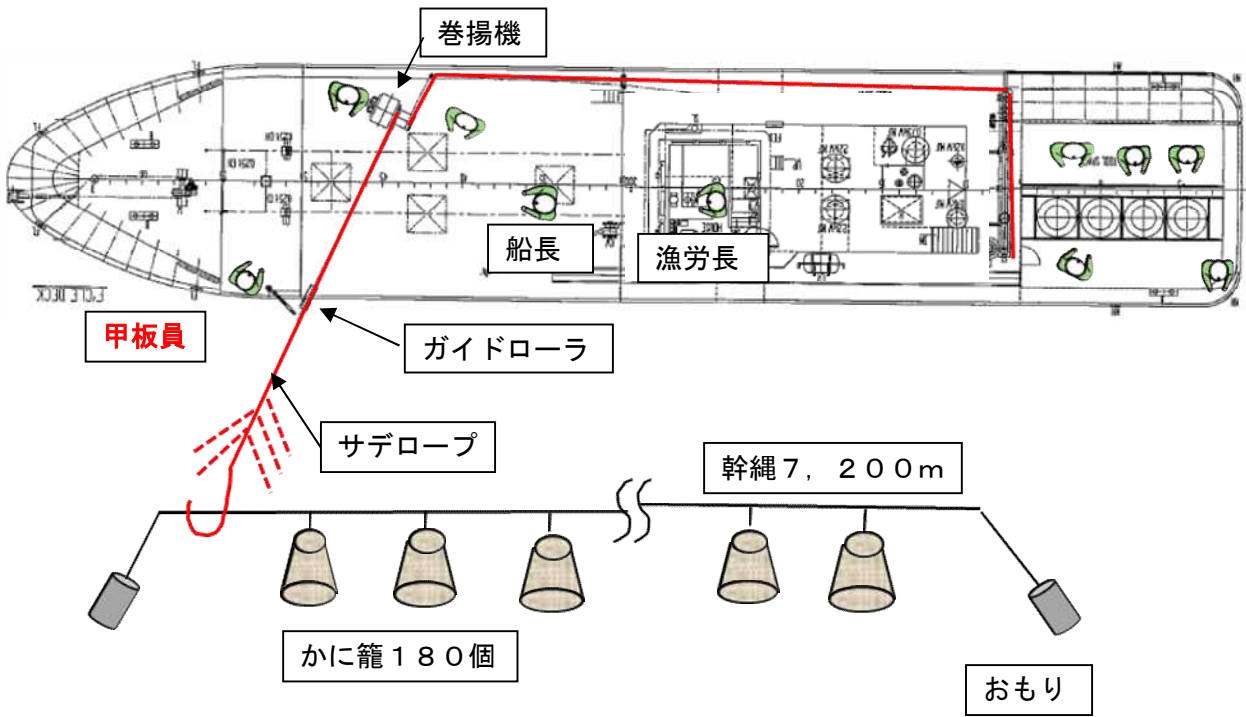
付図2 甲板員の作業位置図

<p>9月29日07時00分ごろ境港を出港し、30日08時00分ごろから禄剛埼北北西方沖の大和堆東部においてべにずわいがに漁の操業を行っており、10月1日17時54分ごろサデロープを使用して、当日の2回目のかに籠巻揚げ作業を開始した。</p> <p>サデロープは、長さ2,500mのロープの先に爪があり、おもりのチェーンを45本結びつけたもので、幹繩を引っ掛けてかに籠を揚収するための道具である。</p> <p>本船は、漁労長が操舵室で操船と作業指揮を、船長が甲板員ほか2人と前部甲板でかに籠の揚収作業を、機関長ほか4人が後部甲板でロープやかに籠の整理作業をそれぞれ行っていた。</p> <p>甲板員は、前部甲板左舷側のブルワーク上に設置されたガイドローラの船首側で、上がってくるサデロープをさばく作業を行うため、ブルワーク上に座っていた。</p> <p>前部甲板右舷側で巻揚機のそばにいた乗組員は、巻揚げを開始して数分後の18時05分ごろ、本船が左舷前方からの波を受けて揺れた際、前部甲板左舷ブルワーク上で船内を向いて正座の姿勢で座り、たばこの火をつけようとした甲板員が、バランスを崩して後ろ向きに落水したのを目撃した。</p> <p>落水を目撃した乗組員は、直ちに大声で甲板員の落水を船長に知らせた。</p> <p>船長は、後部甲板で作業中の他の乗組員に大声で知らせるとともに、操舵室に駆け上がり、漁労長に甲板員の落水を知らせた。</p> <p>漁労長は、甲板員が本船の左舷方約5mのところを船尾方に流されていくのを認め、前部甲板の乗組員にサデロープの切断を指示し、主機を後進とし、本事故の発生を海上保安庁へ通報し、会社へ連絡した。</p> <p>甲板員は、後部甲板にいた乗組員により救命浮環を投げられたが、パニックとなっているようで、手足をばたばたともがいており、救命浮環に気付かなかった。</p> <p>甲板員は、本船が後進して操舵室の左舷方約5mに近づいたとき、両手が海面付近、目から上が海面上にあり、目の前の救命浮環につかまらず、呼び掛けにも答えない状態で、救助直前に沈んでしまった。</p> <p>本船は、その後、僚船10隻、巡視船及び漁業監視船と共に付近海域を捜索したが、甲板員を発見できなかった。</p> <p>甲板員は、4日まで本船及び僚船により捜索が行われたが、発見されず、行方不明となった。</p> <p>(付図1 事故発生場所概略図、付図2 甲板員の作業位置図、写真1 本船、写真2 前部甲板、写真3 甲板員の作業時の姿勢 参照)</p>

<p>20年以上あった。</p> <p>本船は、救命胴衣を更衣室に保管していた。</p> <p>甲板員は、泳ぐことは不得手であったが、ふだんから救命胴衣を着用しておらず、本事故当時も着用せず、また、安全帯も装着していなかった。</p> <p>漁労長は、時化が酷くて危険だと判断した場合、乗組員に対して救命胴衣の着用を命ずることがあったが、本事故当時の気象、海象では危険であるとは判断せず、救命胴衣の着用を命じなかった。</p> <p>漁労長は、甲板員がブルワーク上で座って作業をしているのを確認していたが、落水する危険があることを認識しておらず、安全帯の装着を指示していなかった。</p> <p>本船は、作業マニュアルが存在せず、乗組員がそれぞれ作業を現場で教えていた。</p> <p>救命胴衣の着用については、船橋及び甲板作業現場周辺に明記されていなかった。</p> <p>甲板員は、平成31年2月6日、死亡届が受理され、除籍された。</p>
<p>分析</p> <p>乗組員等の関与 船体・機関等の関与 気象・海象等の関与 判明した事項の解析</p>	<p>あり なし あり</p> <p>甲板員は、行方不明となり、後日、除籍された。</p> <p>本船は、風力7及び波高約3mの荒天下、禄剛埼北北西方沖において、かに籠の揚収作業中、甲板員が、前部甲板左舷ブルワーク上に座っていたことから、本船が左舷前方から波を受けて船体が動揺した際、バランスを崩して落水したものと考えられる。</p> <p>甲板員は、目から上を海面上に出した状態で浮いていたところ、救助作業中に海中に沈み、行方不明になったものと考えられる。</p>
<p>原因</p>	<p>本事故は、夜間、本船が、風力7及び波高約3mの荒天下、禄剛埼北北西方沖において、かに籠の揚収作業中、甲板員が、前部甲板左舷ブルワーク上に座っていたため、本船が左舷前方から波を受けて船体が動揺した際、バランスを崩して落水したことにより発生したものと考えられる。</p>
<p>再発防止策</p>	<p>今後の同種事故等の再発防止及び被害の軽減に役立つ事項として、次のことが考えられる。</p> <ul style="list-style-type: none"> ・甲板上で作業をする際は、船体の動揺を考慮して、落水の危険を認識し、作業位置に注意すること。 ・作業を指揮する者は、作業の安全を監視すること。 ・甲板上で作業する際は、救命胴衣を常に着用すること。 ・落水する可能性がある場所で作業する際は、安全帯を装着することが望ましい。
