## 船舶事故調査報告書

平成31年4月24日  
 運輸安全委員会（海事専門部会）議決  
 委員 佐藤 雄二（部会長）  
 委員 田村 兼吉  
 委員 岡本 満喜子

事故種類	乗組員死亡
発生日時	平成29年11月20日 09時50分ごろ
発生場所	三重県紀北町長島港名倉岸壁 長島港西長島地区防波堤灯台から真方位035° 1,170m付近 （概位 北緯34° 12.5′ 東経136° 21.0′）
事故の概要	貨物船兼石材砂利運搬船天洋丸は、着岸して荷役作業中、機関長が運搬用クレーンと船体構造物に挟まれて死亡した。
事故調査の経過	平成29年11月22日、本事故の調査を担当する主管調査官（横浜事務所）ほか1人の地方事故調査官を指名した。 原因関係者から意見聴取を行った。
<b>事実情報</b> 船種船名、総トン数 船舶番号、船舶所有者等 L×B×D、船質 機関、出力、進水等	貨物船兼石材砂利運搬船 天洋丸、488トン 134927、中田建設株式会社 65.58m×13.00m×6.80m、鋼 ディーゼル機関、735kW、平成7年3月23日
乗組員等に関する情報	船長 男性 40歳 四級海技士（航海） 免許年月日 平成17年7月15日 免状交付年月日 平成27年7月8日 免状有効期間満了日 平成32年7月14日 機関長 男性 64歳 五級海技士（機関） 免許年月日 昭和57年9月21日 免状交付年月日 平成28年3月15日 免状有効期間満了日 平成33年9月2日 航海士A 男性 60歳 五級海技士（航海） 免許年月日 平成57年8月20日 免状交付年月日 平成29年7月27日 免状有効期間満了日 平成34年10月15日
死傷者等	死亡 1人（機関長）
損傷	なし
気象・海象	気象：天気 曇り、風 なし、視界 良好

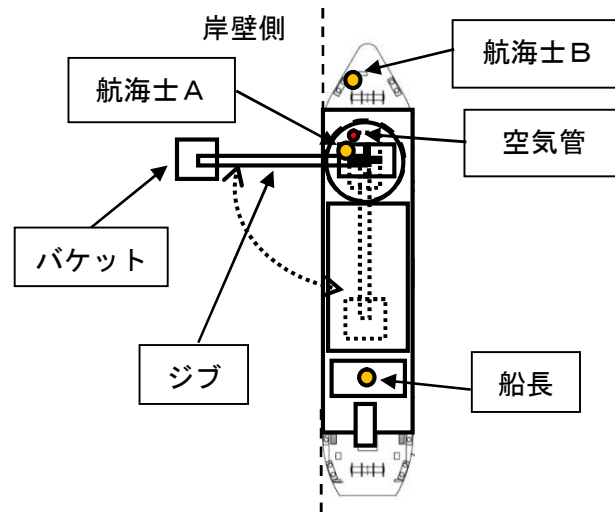
図1 乗組員配置状況図

本船は、09時45分ごろ船長が、船橋で次の入港先の確認を行っており、航海士Aが、全旋回式ジブクレーン（以下「本件クレーン」という。）操縦席で本件クレーンの操作につき、残土の荷役作業を開始し、他の航海士（以下「航海士B」という。）は、左舷船首付近で、入港後の後片付け作業を行っていた。（図1参照）

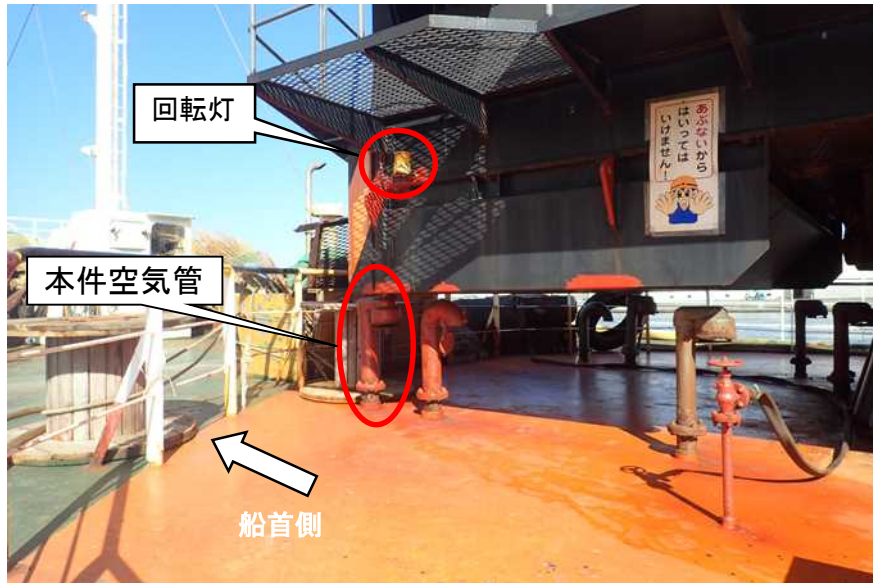
写真3 本件クレーン機械室と本件空気管（船首側）

<p>気象・海象等の関与 判明した事項の解析</p>	<p>なし</p> <p>機関長の死因は、高エネルギー外傷であった。</p> <p>本船は、長島港名倉岸壁において、荷役作業中、機関長が、本件クレーン機械室の旋回圏内に入っていたことから、旋回した本件クレーン機械室と本件空気管との間に挟まれて死亡したものと考えられる。</p> <p>機関長は、本件空気管の状態を確認しようとして、クレーン機械室の旋回圏内に入った可能性があると考えられるが、機関長が本事故で死亡しているので、その状況を明らかにすることはできなかった。</p>
<p>原因</p>	<p>本事故は、本船が、長島港名倉岸壁において、荷役作業中、機関長が、本件クレーン機械室の旋回圏内に入っていたため、旋回した本件クレーン機械室と本件空気管との間に挟まれたことにより発生したものと考えられる。</p>
<p>再発防止策</p>	<p>船舶所有者は、本事故後、改めて、本件クレーン使用中は、立入禁止区域内に立ち入らないよう乗組員に周知し、次の措置を講じた。</p> <ul style="list-style-type: none"> <li>・ 本件クレーン機械室の旋回範囲の周りに今まで船首側にしかなかった柵を、旋回範囲全周に増設した。</li> <li>・ 旋回範囲の立入禁止区域内の甲板を緑色から橙色に塗り替えた。</li> <li>・ 本件クレーンに立入禁止のステッカーを貼った。</li> </ul> <p>今後の同種事故等の再発防止に役立つ事項として、次のことが考えられる。</p> <ul style="list-style-type: none"> <li>・ 船長は、全旋回式ジブクレーン使用中、同クレーンの立入禁止区域内に立ち入らないよう乗組員に周知し、その実施を徹底させること。</li> <li>・ 船長は、全旋回式ジブクレーン使用中、立入禁止区域内に入る必要がある場合、同クレーン操縦者と連絡を密に取り、同クレーンを一旦停止させるよう乗組員に周知し、安全確認を徹底させること。</li> </ul>

写真3 (本件空気管)

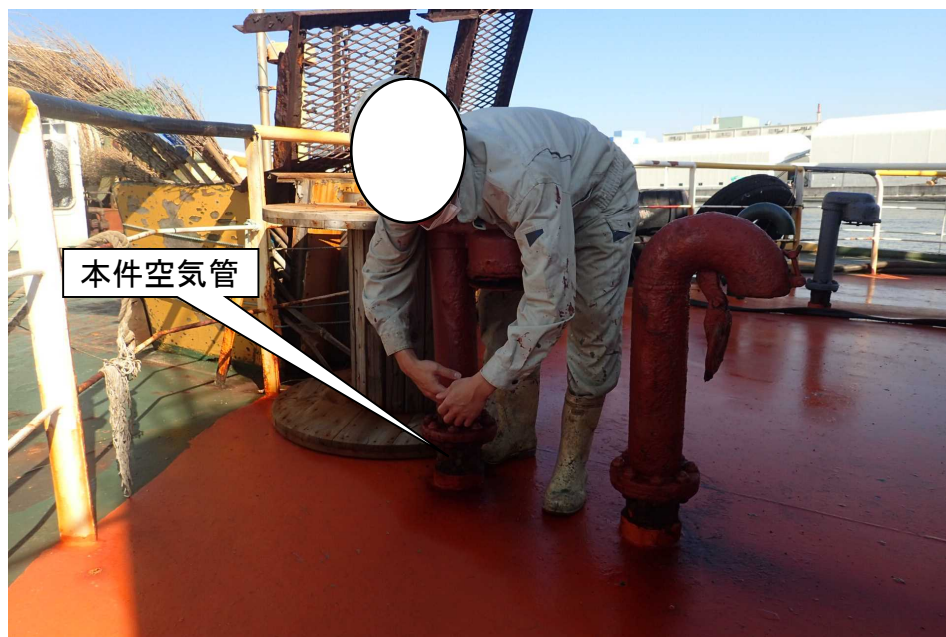
航海士Bは、左舷船首付近で作業中、本件クレーンが左旋回し、ジブが船橋の方に向いたとき、いつも聞かないような異音がしたので、振り向いたところ、09時50分ごろ機関長が本件クレーン機械室と船首バラストタンクの空気管（以下「本件空気管」という。）との間に挟まれているのに気付いた。

写真4 本件クレーン機械室と本件空気管に挟まれた体勢（再現）
