船舶事故調査報告書

事故種類	乗揚
発生日時	平成30年9月18日 14時00分ごろ
発生場所	東京都小笠原村二子島東方沖 沖港外西防波堤灯台から真方位172° 2.7海里（M）付近 （概位 北緯26° 35.5′ 東経142° 10.0′）
事故の概要	漁船第十八秀宝丸 ^{しゅうほう} は、北北西進中、干出岩に乗り揚げた。 第十八秀宝丸は、船底外板に破口等を生じた。
事故調査の経過	平成30年9月25日、本事故の調査を担当する主管調査官（横浜事務所）ほか1人の地方事故調査官を指名した。 原因関係者から意見聴取を行った。
事実情報 船種船名、総トン数 船舶番号、船舶所有者等 L×B×D、船質 機関、出力、進水等	漁船 第十八秀宝丸、19トン ME2-5955（漁船登録番号）、個人所有 16.83m（Lr）×4.03m×1.84m、FRP ディーゼル機関、603.00kW、平成2年6月25日 第282-16556号（船舶検査済票の番号）
乗組員等に関する情報	船長 男性 44歳 一級小型船舶操縦士 免許登録日 平成22年4月8日 免許証交付日 平成30年9月7日 （平成32年4月7日まで有効） 六級海技士（機関） 免許年月日 平成15年6月30日 免状交付年月日 平成25年9月25日 免状有効期間満了日 平成30年9月24日
死傷者等	なし
損傷	船底外板に破口及び擦過傷（全損）
気象・海象	気象：天気 晴れ、風向 東、風力 3、視界 良好 海象：波高 約1m、潮汐 ほぼ高潮時
事故の経過	本船は、船長及び甲板員4人（全員インドネシア共和国籍）が乗り組み、まぐろはえ縄漁を行う目的で、平成30年9月11日00時00分ごろ小笠原群島周辺の漁場に向けて和歌山県那智勝浦町勝浦港を出港した。

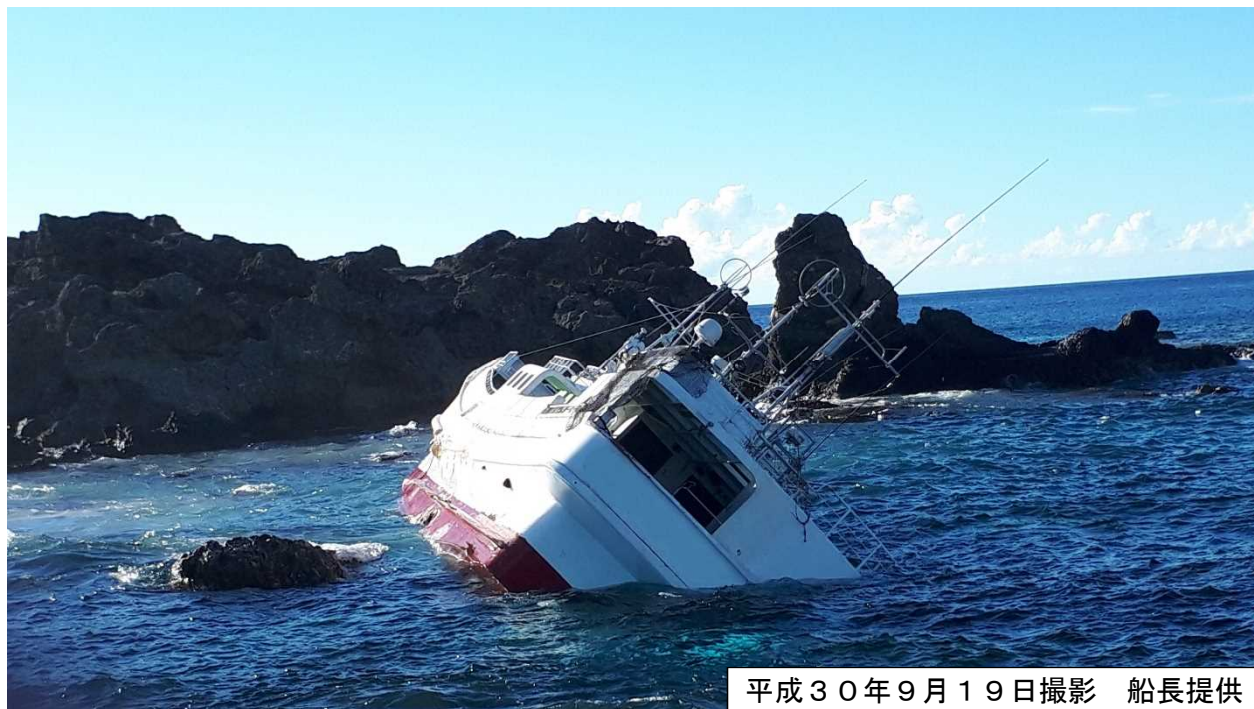
写真1 本船の乗揚状況
