# 船舶事故調査報告書

令和元年5月22日

運輸安全委員会（海事専門部会）議決

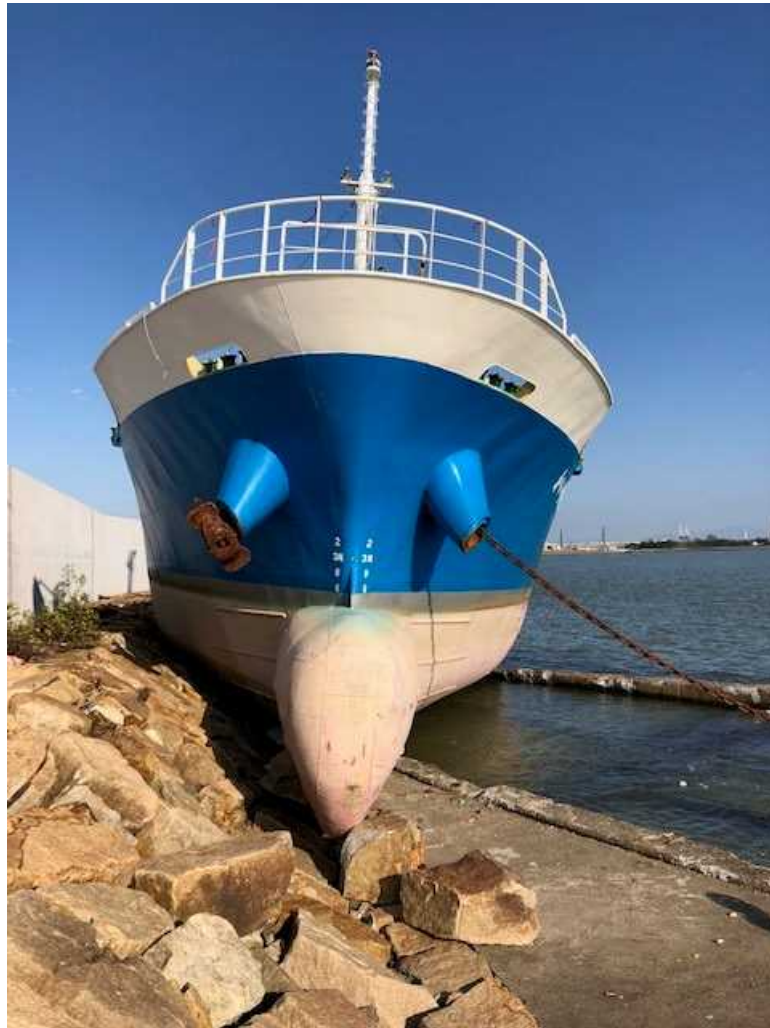
写真1 乗揚後の本船

本船は、北方に約400m圧流され、14時00分ごろ尼崎市末広町の護岸に乗り揚げた。

<p>本船は、後日、起重機船で護岸から引き下ろされた後、阪神港大阪第3区の大正内港<sup>たいしょうない</sup>に回航された。</p> <p>(付図1 事故発生場所概略図、写真1 乗揚後の本船 参照)</p>
その他の事項	<p>本船は、両舷にストックレスアンカー（JIS型、735kg）及び錨鎖（径28mm、各舷6節、各舷長さ150m）を備えていた。</p> <p>本船は、ふだん、和歌山県美浜町日ノ御崎南西方沖で採取した海水を大阪府大阪市所在の水族館に運搬していた。</p> <p>船長は、平成28年6月から本船に乗船しており、台風の接近に備えて本件錨地付近で単錨泊した経験が約10回あった。</p> <p>船長は、ラジオ、テレビ及びインターネットにより気象情報を入手しており、台風第21号の勢力が強く、また、本件錨地付近を通過すると認識していたものの、これまで本件錨地付近で走錨したことがなかったため、今回も走錨することはないと思い、本件錨地で単錨泊することとした。</p>
<b>分析</b> 乗組員等の関与 船体・機関等の関与 気象・海象等の関与 判明した事項の解析	あり なし あり <p>本船は、台風第21号が接近し、瀬戸内海に海上台風警報が発表されている状況下、北方約400mに護岸がある本件錨地で単錨泊を続けていたことから、風力12の南風を受けて走錨し、機関を全速力前進としたものの、護岸に乗り揚げたものと考えられる。</p> <p>船長は、これまで本件錨地付近で走錨したことがなかったことから、走錨することはないと思い、本件錨地で単錨泊を続けていたものと考えられる。</p>
<b>原因</b>	<p>本事故は、本船が、台風第21号が接近し、瀬戸内海に海上台風警報が発表されている状況下、北方約400mに護岸がある本件錨地で単錨泊を続けていたため、風力12の南風を受けて走錨し、機関を全速力前進としたものの、護岸に乗り揚げたものと考えられる。</p>
<b>再発防止策</b>	<p>今後の同種事故等の再発防止に役立つ事項として、次のことが考えられる。</p> <ul style="list-style-type: none"> <li>・ 船長は、台風避泊時は、双錨泊を基本とし、錨鎖を可能な限り長く繰り出して、錨及び錨鎖で十分な係駐力を確保すること。</li> <li>・ 船長は、あらかじめ機関をスタンバイし、急速に変化する風向・風速に応じて、走錨しないよう、出力の調整を適確に実施しながら継続的に機関を使用すること。</li> <li>・ 船長は、台風通過時には急速に風向・風速が変化するので、最新の気象情報、海象（台風）情報等を入手して正確な予測を行うこと。</li> <li>・ 船長は、風下に陸上施設などが存在する場合、十分な距離を確保すること。</li> </ul>
