船舶事故調査報告書

令和元年5月29日

運輸安全委員会（海事専門部会）議決

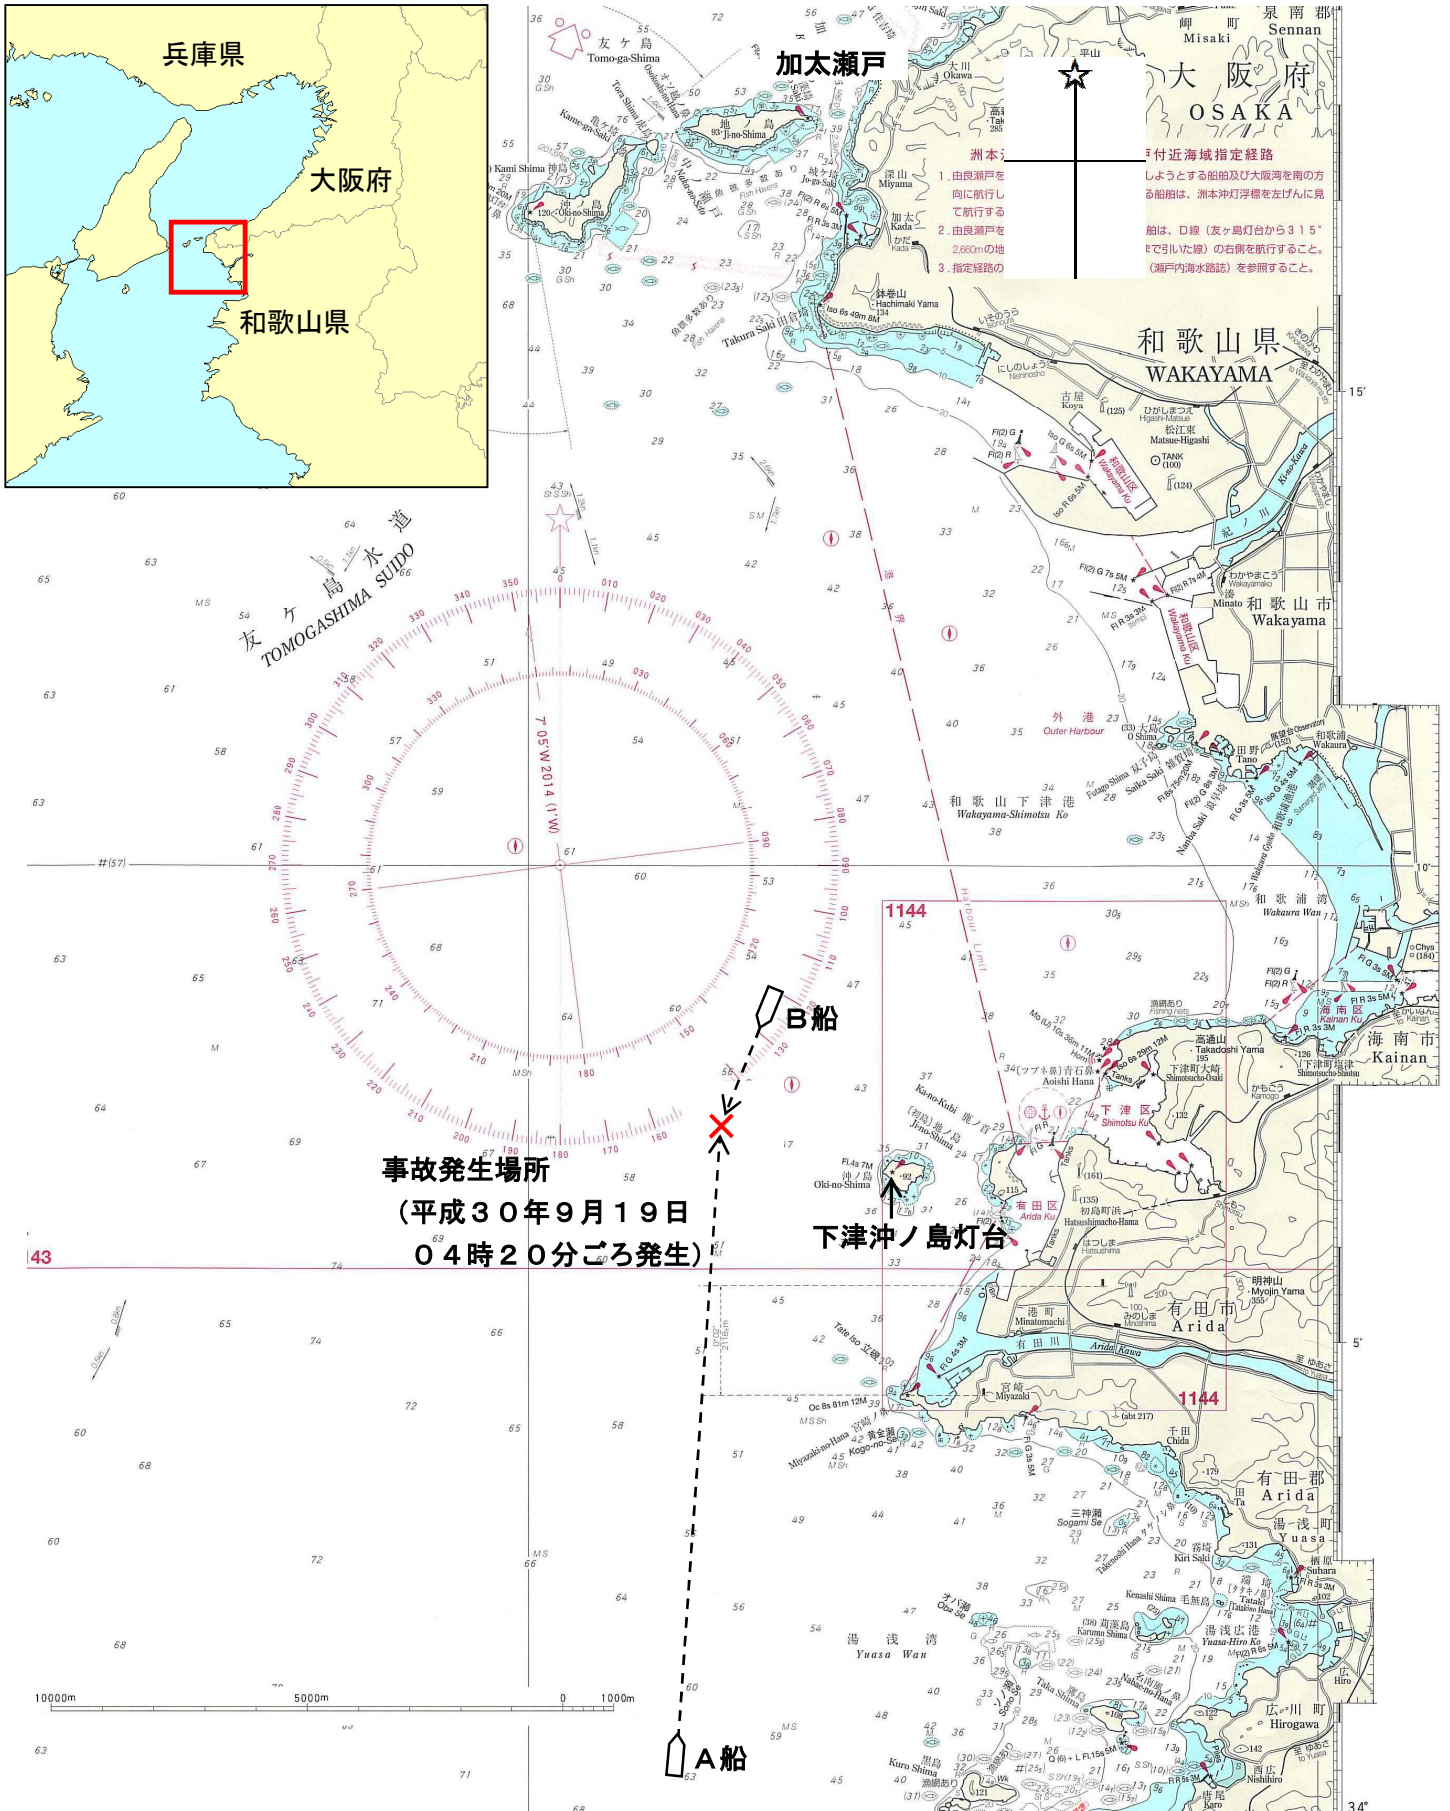
付図1 事故発生経過概略図

<p>い、同じ針路及び速力でえい網を続けた。</p> <p>B船は、船長Bが、左舷船首方至近に迫ったA船に衝突の危険を感じ、右舵を取ったものの、A船と衝突した。</p> <p>船長Bは、海上保安庁に本事故の発生を通報した。</p> <p>B船は、僚船に横抱きされて有田市箕島漁港^{みのしま}に入港した。</p> <p>船長Bは、入港後、自動車^{けい}で病院に向かい、頸椎捻挫と診断された。</p> <p>(付図1 事故発生経過概略図 参照)</p>
その他の事項	<p>航海士Aは、B船がA船の船首方を通過していくと思っていたので、気が緩んで考え事をしてしまったと本事故後に思った。</p> <p>船長Bは、B船の汽笛が故障して使用できなかったため、早めに転舵していればよかったと本事故後に思った。</p> <p>B船は、本事故当時、法定灯火である、緑色全周灯、白色全周灯及び船尾灯を表示していなかった。</p>
分析 乗組員等の関与 船体・機関等の関与 気象・海象等の関与 判明した事項の解析	<p>A あり、B あり</p> <p>A なし、B あり</p> <p>A なし、B なし</p> <p>A船は、沖ノ島西北西方沖を北進中、航海士Aが、B船がA船の船首方を通過していくと思い、考え事をしながら航行を続けたことから、接近するB船に気付かず、B船と衝突したものと考えられる。</p> <p>B船は、沖ノ島西北西方沖をえい網しながら南南西進中、船長Bが、いずれA船が和歌山下津港に向けて右転すると思い、至近に接近するまで同じ針路及び速力でえい網を続けたことから、A船と衝突したものと考えられる。</p> <p>船長Bは、汽笛が故障していたことから使用できなかったものと考えられる。</p>
原因	<p>本事故は、夜間、沖ノ島西北西方沖において、A船が北進中、B船がえい網しながら南南西進中、航海士Aが、B船がA船の船首方を通過していくと思い、考え事をしながら航行を続け、また、船長Bが、いずれA船が和歌山下津港に向けて右転すると思い、至近に接近するまで同じ針路及び速力でえい網を続けたため、両船が衝突したものと考えられる。</p>

再発防止策	<p>今後の同種事故等の再発防止に役立つ事項として、次のことが考えられる。</p> <ul style="list-style-type: none"> ・航行中は、操船に集中し、継続して他の船舶の動向を確認するなどして常時適切な周囲の見張りを行うこと。 ・他船の動静を思い込みで判断することなく、余裕のある時機に衝突を避けるための措置を採ること。 ・故障した機器類は、早めに修理又は交換すること。

・ 法定の灯火を表示すること。
--	-----------------
