## 船舶事故調査報告書

| 事故種類 | 乗組員負傷 |
| 発生日時 | 平成30年3月12日 10時30分ごろ |
| 事故の概要 | 漁船 戎丸は、なまこ桁網漁の操業中、甲板員が負傷した。 |

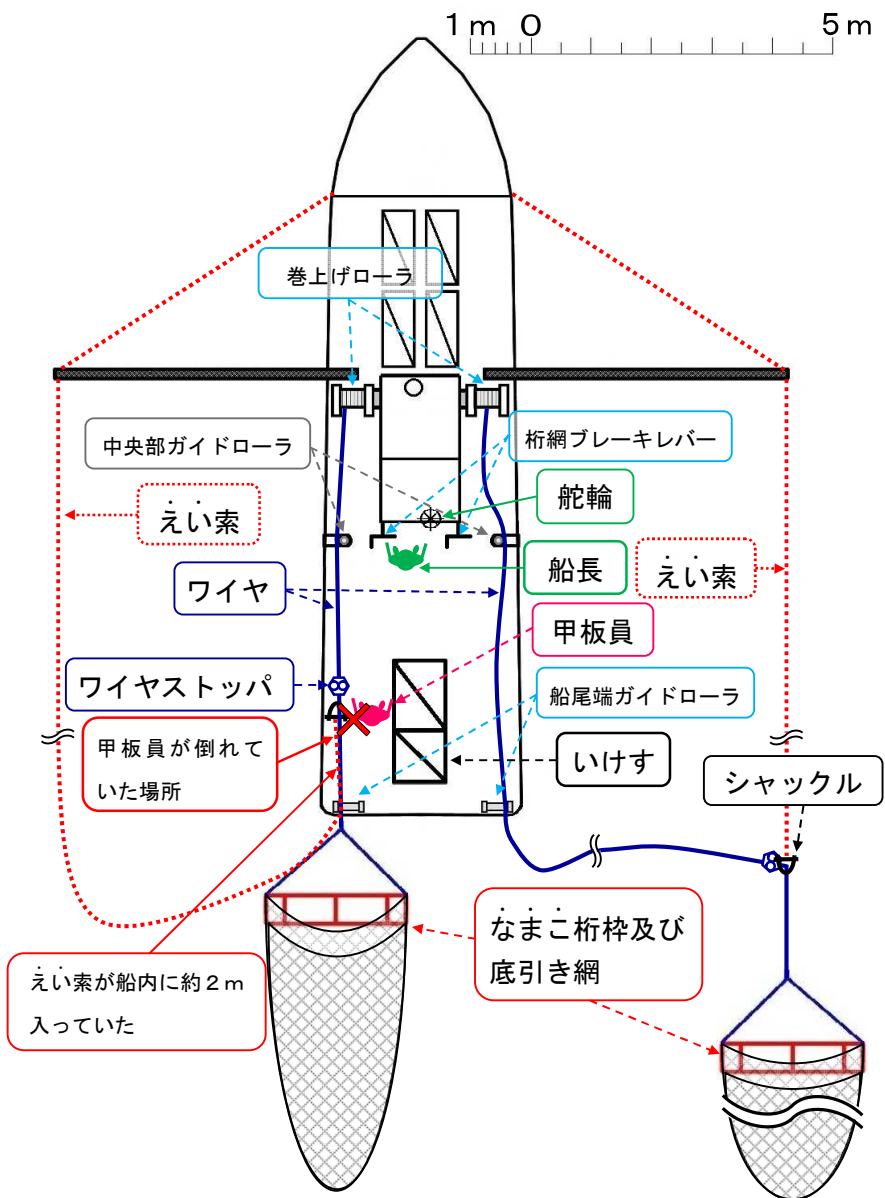
図1 本事故当時の状況（本船）

| <p>その他の事項</p> | <p>本船は、1回当たりの操業時間が約30分間で、約15～20分間桁網をえい網した後、揚網して漁獲物の選別作業を行い、再度、桁枠を投入する作業を繰り返していた。</p> <p>本船のなまこ桁網の構成及びえい網方法は、次のとおりであった。</p> <ul style="list-style-type: none"> <li>・本船は、底引き網の網口に長さ約2m幅約0.4mの金属製の桁枠を取り付けていた。</li> <li>・前部両舷から舷外に出した長さ約5mのブーム先端を経て延出された、長さ約30mの合成繊維製のえい索先端にシャックルが取り付けられていた。</li> <li>・中央部両舷に備えられた巻上げローラから、それぞれワイヤ(直径約10mm)1本が両舷中央部ガイドローラを経て両舷船尾端ガイドローラまで後部甲板上に延出され、両舷船尾端ガイドローラを経て船外でシャックルを通り、桁枠に繋がっていた。</li> <li>・桁網ブレーキレバーを操作してワイヤが伸出し、桁網をえい網した後、ワイヤの途中に取り付けられたワイヤストッパが、えい索先端のシャックルに引っ掛かり、桁網をえい網していた。</li> </ul> <p>(図1、写真1参照)</p> |

| | <p>まで、桁網ブレーキレバーを操作する船長の後方付近で待機していたが、本事故時、後部甲板の左舷側で待機していた。</p> <p>甲板員は、冬物の合羽上下を身につけ、長靴を履き、ゴム手袋を装着していた。</p> <p>船長は、甲板員と幾度も乗り組み、これまで危険な状況となったことがなく、本事故時、両舷の桁網を投入する際、甲板員が、ふだんどおりに自身の後方付近で待機していると思っていたので、甲板員の居場所を確認していなかった。</p> <p>船長は、本事故時、えい索が、左舷ワイヤに沿って左舷船尾端ガイドローラから船内に約2m入っていたので、桁網の投下に伴って伸出した「左舷ワイヤ、えい索、ワイヤストップ及びシャックル」（以下「左舷ワイヤ等」という。）が、後部甲板の左舷側で待機していた甲板員の左足に接触したのではないかと本事故後に思った。</p> <p>船長及び甲板員は、固形式救命胴衣を着用していた。</p> |
| <p><b>分析</b></p> <p>乗組員等の関与<br/>船体・機関等の関与<br/>気象・海象等の関与<br/>判明した事項の解析</p> | <p>あり<br/>なし<br/>なし</p> <p>本船は、笠戸島深浦西方でなまこ桁網漁中、船長が、左舷桁網を投入する際、ふだんどおりに甲板員が自身の後方で待機していると思い、左舷桁網ブレーキレバーを操作したことから、桁網の投下に伴って伸出した左舷ワイヤ等が、後部甲板の左舷側で立って待機していた甲板員の左足に接触して負傷したものと考えられる。</p> <p>甲板員が、後部甲板の左舷側で立って待機し、左舷ワイヤと接触して負傷したことについては、甲板員から詳細な情報が得られなかったため、それらの状況について明らかにすることができなかった。</p> |

| <p><b>再発防止策</b></p> | <p>船長は、本事故後、桁網を投入する際、必ず後方を見てワイヤ付近に甲板員がいないことを確認した後、桁網ブレーキレバーを操作することとした。</p> <p>今後の同種事故等の再発防止に役立つ事項として、次のことが考えられる。</p> <ul style="list-style-type: none"> <li>・船長は、作業を行う際、乗組員が安全な場所にいることを確認すること。</li> <li>・乗組員は、伸出するワイヤ等に近寄らないこと。</li> </ul> |

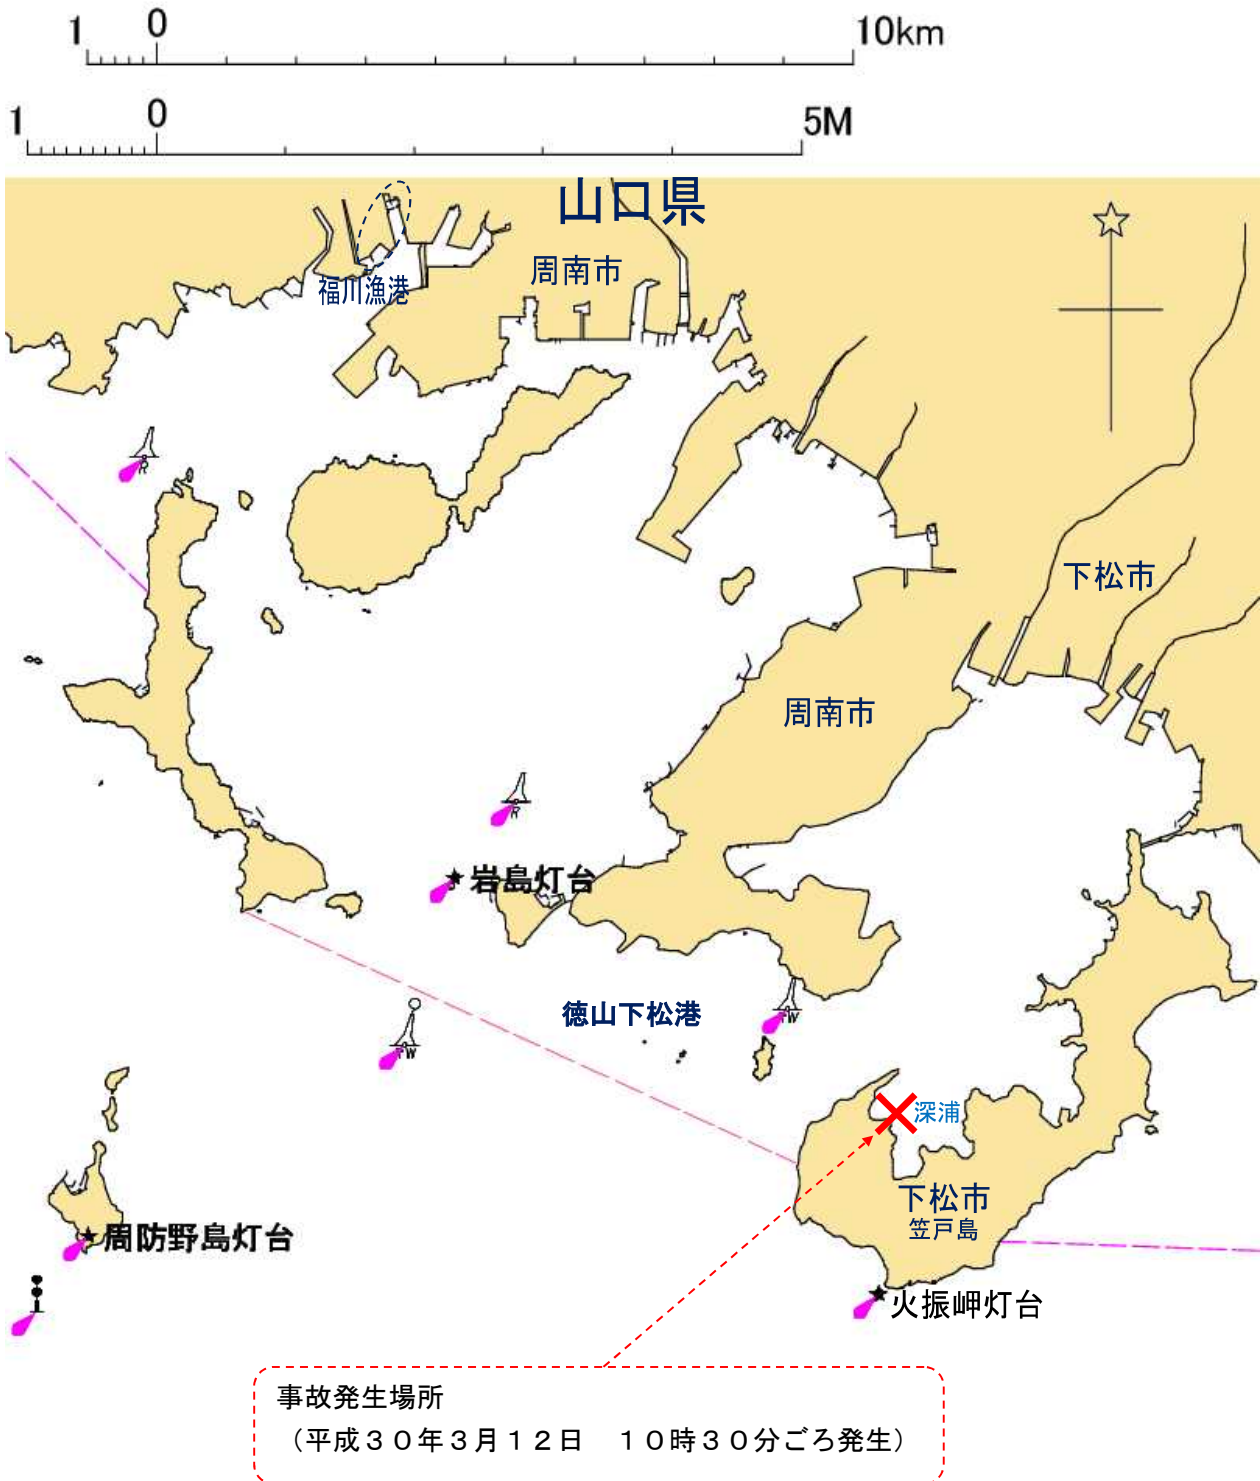
付図1 事故発生経過概略図

| | <p>船長は、10時29分ごろ舵輪右側の右舷桁網ブレーキレバーを操作しながら、右舷船尾方を見て右舷桁網が投入されたことを確かめた後、前方を向いた状態で、舵輪左側の左舷桁網ブレーキレバーを操作した。</p> <p>甲板員は、選別作業を終え、次の選別作業まで後部甲板の左舷側で立って待機していたところ、10時30分ごろ何かに足を取られて転倒した。</p> <p>本船は、船長が、甲板員の声を聞いて左舷後方を振り返ったところ、倒れている甲板員を見て駆け寄り、甲板員が左足を負傷したことを知ったので、直ちに両舷の桁網を引き上げ、操業を切り上げて福川漁港に帰港した。</p> <p>甲板員は、福川漁港で、船長が水産会社の職員に要請した119番通報により来援した救急車で病院に搬送され、左脛腓骨骨幹部開放骨折と診断された。</p> <p>(付図1 事故発生経過概略図、付図2 事故発生経過概略図(深浦付近) 参照)</p> |
