船舶事故調査報告書

令和元年5月15日

運輸安全委員会（海事専門部会）議決

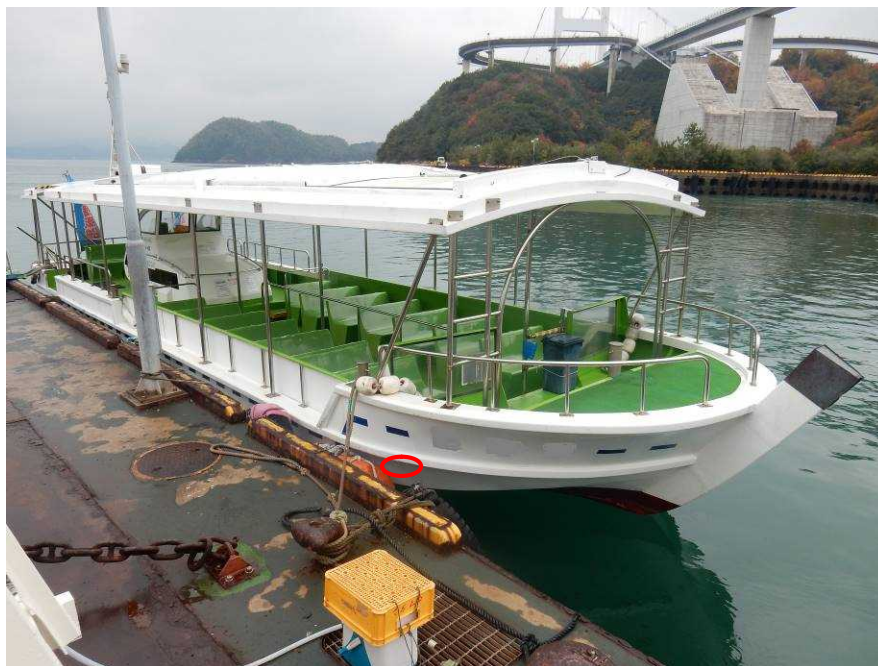
写真1 A船の損傷状況（右舷船首部）

<p>損傷</p>	<p>A 右舷船首部外板に亀裂 B 船首部フェンダーに擦過傷、舵板上部に折損</p>
<p>気象・海象</p>	<p>気象：天気 晴れ、風向 西北西、風力 1、視界 良好 海象：波高 約0.5m、潮汐 高潮時、潮流 南流約1.1ノット (kn) (来島海峡)</p>
<p>事故の経過</p>	<p>A船は、船長Aが1人で乗り組み、旅客41人及び添乗員1人を乗せ、今治市馬島周辺の来島海峡中水道、西水道及び今治市来島周辺海域を周遊して旅客に観潮させる目的で、平成30年7月15日11時30分ごろ今治市下田水漁港を出港した。</p> <p>A船は、船長Aが、操縦席に腰を掛け、A社が定めた基準航路に沿って航行し、馬島北東方沖を約15knの速力（対地速力、以下同じ。）で、手動操舵により南東進していた。</p> <p>船長Aは、12時08分ごろ右舷船首方1,000m付近に北東進するB船を視認した。</p> <p>船長Aは、B船の速力が遅いと感じたので、B船の船首方を通過するつもりでB船の様子を見ながら、同じ針路及び速力で航行を続けた。</p> <p>A船は、B船に至近に接近し、船長Aが、衝突の危険を感じて主機を中立運転、続いて全速力後進としたが、12時10分ごろ、その右舷船首部とB船の左舷船首部とが衝突した。</p> <p>A船は、B船の船首部を乗り越えた後、右回頭してB船に近づいて停止した。</p> <p>船長Aは、船長Bの安否及び旅客等の負傷の有無を確認した後、下田水漁港に帰港し、すぐにA社の運航管理者に本事故の発生の報告をした。</p> <p>A社の運航管理者は、船長Aから本事故の発生の報告を受け、後日、船長Bと協議を行い、船長Bに海上保安庁への通報を依頼した。</p> <p>B船は、船長Bが1人で乗り組み、釣りの目的で、06時00分ごろ中渡島周辺の釣り場に向け、下田水漁港を出港した。</p> <p>B船は、中渡島周辺で釣りをした後、今治市武志島西方沖の釣り場に移動することとし、船長Bが、右舷船尾部に腰を掛け、12時08分ごろ針路を来島海峡第2大橋下のケーソンに向けて発進した。</p> <p>船長Bは、約9～10knの速力で北東進中、左舷船首方60°付近に南東進するA船を初認し、その後、12時09分ごろA船が来島海峡を南航する貨物船の北側を通過してB船の方に向けているのを認めた。</p> <p>B船は、船長Bが、ケーソンの近くまで来たので、A船がケーソンとB船の前方の間を通過せずにいずれB船の後方に避けてくれると思い、他に通航船が来ていないか周囲を見ながら同じ針路及び速力で航行を続けたところ、A船が至近に接近していることに気付き、衝突の</p>
