# 船舶事故調査報告書

事故種類	衝突（防波堤）
発生日時	平成30年2月13日 19時11分ごろ
発生場所	広島県江田島市三高港 三高港三吉西防波堤灯台から真方位302°130m付近 （概位 北緯34°15.7′ 東経132°24.4′）
事故の概要	油タンカー東亜丸は、東南東進中、かき養殖施設に進入して航行を続け、防波堤に衝突した。 東亜丸は、機関長が負傷し、右舷外板に凹損等を生じ、また、防波堤は、コンクリート基部に欠損等を生じ、かき筏に破損を生じた。
事故調査の経過	平成30年2月14日、本事故の調査を担当する主管調査官（広島事務所）ほか1人の地方事故調査官を指名した。 原因関係者から意見聴取を行った。
事実情報 船種船名、総トン数 船舶番号、船舶所有者等 L×B×D、船質 機関、出力、進水等	油タンカー 東亜丸、749トン 141206、東亜汽船株式会社（船舶所有者）（A社）、独立行政法人鉄道建設・運輸施設整備支援機構、上野トランステック株式会社（運航者） 74.31m×11.50m×5.25m、鋼 ディーゼル機関2基、1,000kW（合計）、平成22年1月16日
乗組員等に関する情報	船長 男性 52歳 三級海技士（航海） 免許年月日 平成24年3月8日 免状交付年月日 平成29年3月7日 免状有効期間満了日 令和4年3月7日 航海士A 男性 63歳 六級海技士（航海） 免許年月日 昭和62年12月1日 免状交付年月日 平成29年11月15日 免状有効期間満了日 令和4年11月30日 機関長 男性 55歳 五級海技士（機関）（機関限定） 免許年月日 平成26年12月12日

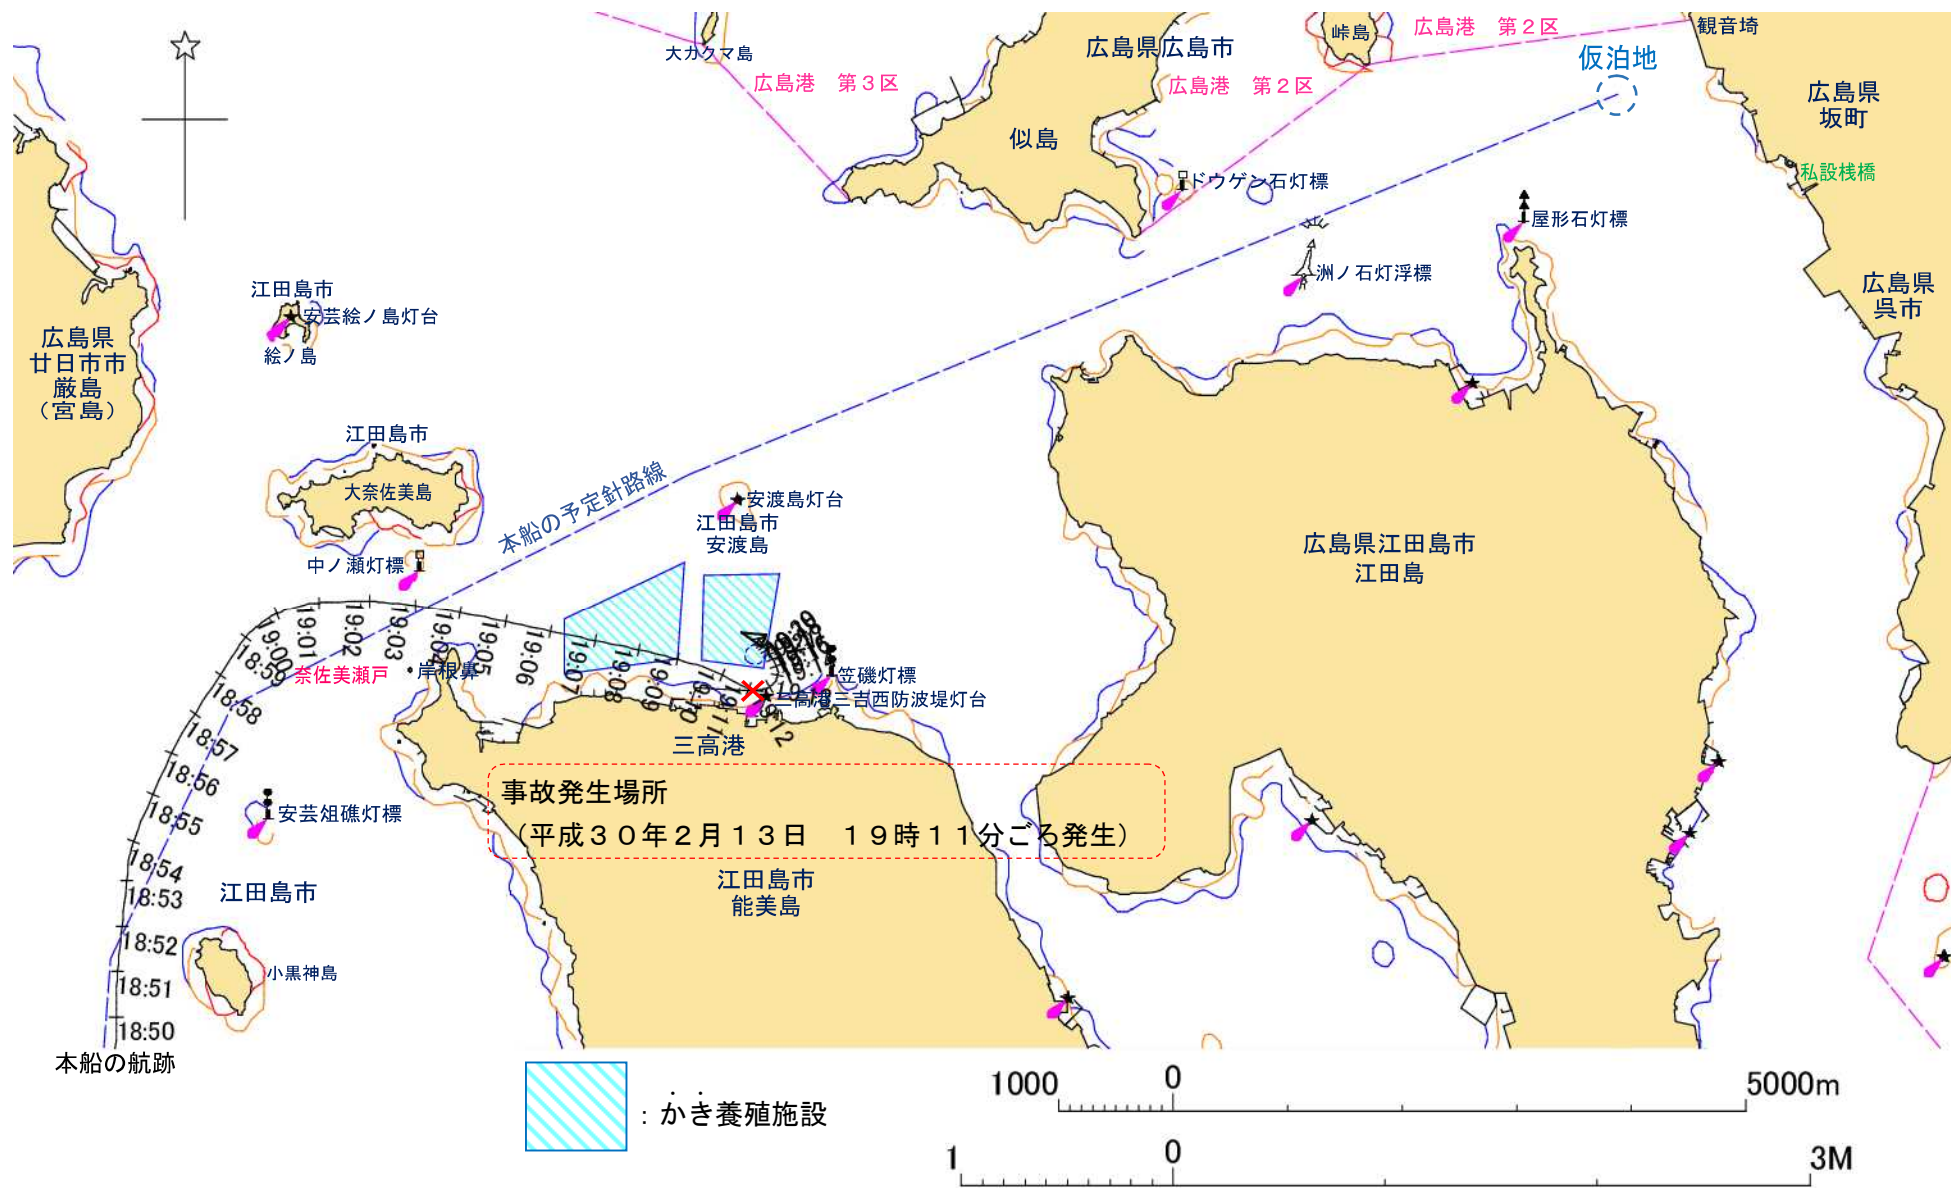
付図1 航行経路図

<p>分ごろかき養殖施設に進入し、約104°の針路で航行を続けた。</p> <p>船長は、19時07分ごろ自室で本船の異常な振動や動揺を感じ、自身のスマートフォンの位置情報を見て予定針路線から大きく外れていることを知り、急いで昇橋したところ、航海士Aが、1号レーダーの調子がおかしいと言いながら、レーダー調整作業を行っている様子を認めた。</p> <p>船長は、航海士Aが、レーダー調整作業に没頭していて船位及び周囲の状況を把握していない様子であったので、電子海図表示装置及び2号レーダーの映像により、船位が予定針路線から東方に大きく外れ、また、船首が江田島市能美島北岸に向いていることを確認した。</p> <p>本船は、船長が、直ちに本船を停船させて周囲の状況を確認することとし、主機を中立運転としたものの、約108°の針路及び約8knの速力で前進中、19時11分ごろ右舷船首部が三高港防波堤（以下「本件防波堤」という。）に衝突した。</p> <p>航海士Aは、衝突の衝撃で船橋後部の出入り口付近に転倒した。</p> <p>機関長は、機関室で主機ストレーナ清掃作業の準備中、予定していた時刻よりも早く主機の出力が低下したように感じたので、仮泊時の配置となっていた船橋に向って階段を上り、船橋後部の出入り口扉を開いたところ、衝突の衝撃で船橋階下の階段下に転落した。</p> <p>本船は、船長が、手動操舵に切り替えて左舵一杯とし、本件防波堤から離れ、運転不自由船の法定灯火を表示するとともに外部の作業灯を点灯し、前進惰力で三高港北方沖まで移動して漂泊した。</p> <p>船長は、異変を感じて昇橋した航海士Bから機関長が負傷した旨の報告を受け、航海士Bに乗組員全員の安否及び船体の損傷状況の確認を指示し、A社担当者に本事故の発生を連絡して19時17分ごろ118番通報を行った。</p> <p>機関長は、20時30分ごろ来援した巡視船により、広島県広島港第1区所在の棧橋に移送された後、救急車で病院に搬送され、入院加療を要する環椎粉碎骨折、頸胸椎椎体椎弓根骨折、嚔下障害等と診断された。</p> <p>（付図1 航行経路図、付図2 航行経路図（拡大）、付表1 本船のAIS記録（抜粋） 参照）</p>
