船舶事故調査報告書

令和元年5月29日
 運輸安全委員会（海事専門部会）議決
 委 員 佐藤 雄二（部会長）
 委 員 田村 兼吉
 委 員 岡本 満喜子

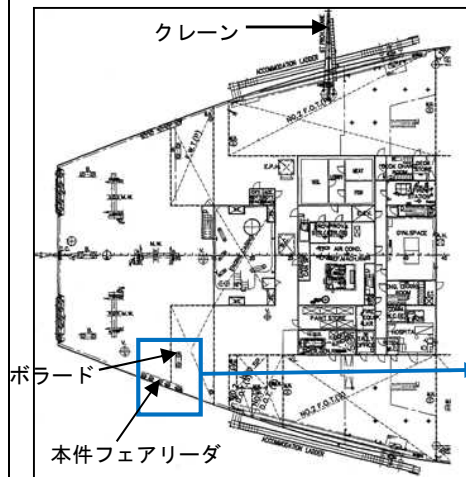
図1 A船船尾部の甲板

B なし
損傷	なし
気象・海象	気象：天気 曇り、風向 北北東、風速 約1.2m/s 海象：海上 平穏
事故の経過	<p>A船は、福山港に入船左舷着けで入港して揚荷役を終え、船長A及び甲板手A₁ほか19人（全員フィリピン共和国籍）が乗り組み、水先人を乗せ、中華人民共和国福建省福州市所在の造船所に向かう予定で、平成30年5月13日05時00分ごろ、B船を含む引船3隻を補助に当たらせて原料岸壁を離岸した。</p> <p>船長Aは、船尾部の甲板に航海士（以下「航海士A」という。）、甲板手A₁及び別の甲板手（以下「甲板手A₂」という。）を配置させた。</p> <p>A船は、原料岸壁に沿って回頭域まで北進し、05時12分ごろから05時16分の間、B船を含む引船3隻、主機及び舵を用いて右方に旋回し、05時19分ごろ、針路を約194°とし、約2ノットの対地速力で港外に向かった。</p> <p>船長Aは、05時20分ごろ、水先人の助言を受け、‘B船のタグライン’（以下「本件ライン」という。）を放すよう、航海士Aにトランシーバーで指示した。</p> <p>甲板手A₁は、航海士A及び甲板手A₂が、右舷船尾に向かったのを見て、本件ラインを放すことを察し、他の2人を補助するつもりで、‘本件ラインが繰り出されたA船右舷フェアリーダ’（以下「本件フェアリーダ」という。）付近に向かい、^{かが}屈んで待機した。</p> <p>‘航海士A、甲板手A₁及び甲板手A₂’（以下「船尾配置員」という。）は、本件ラインが^{たる}弛んだのを認めたので、甲板手A₁が両手で本件ラインを、甲板手A₂が両手で本件ラインのアイを、それぞれ保持し、航海士Aが先取りロープを取りに行き、甲板手A₂が、ボラードからアイを外そうとしたが、外すことができずにいるうちに本件ラインが緊張し、甲板手A₂が本件ラインから直ちに離れたものの、甲板手A₁の右足首付近に緊張した本件ラインが当たった。（図1及び図2参照）</p>

に接近したものと考えられる。
原因	<p>本事故は、A船が、福山港において、離岸後、B船を伴って南進中、本件ラインを放す際、船尾配置員が、B船の位置及び本件ラインの状態を確かめないまま本件ラインに接近したため、甲板手A₁が、右足首付近に緊張した本件ラインが当たったことにより発生したものと考えられる。</p>
再発防止策	<p>A社は、本事故後、以下の再発防止策を行うこととした。</p> <ul style="list-style-type: none"> ・乗船前教育として、各種作業に関する危険予知訓練（KYT）を受けさせること。 ・離着岸作業等の情報を共有できるよう、乗組員に、入出港の都度、BTM（Bridge Team Management）及びBRM（Bridge Resource Management）に関するミーティングを開催させること。 ・海務及び工務各監督は、訪船した際、BTM及びBRMに関するミーティングに立ち会って内容を確認すると共に、必要に応じて乗組員を指導すること。 <p>今後の同種事故等の再発防止に役立つ事項として、次のことが考えられる。</p> <ul style="list-style-type: none"> ・乗組員は、引船の位置及びタグラインの状態が確認され、同ラインが十分弛んで保持できる状態になるまで、安全な距離を保持して待機すること。 ・甲板作業を指揮する航海士（以下「甲板指揮者」という。）は、自船の要請を的確に引船に伝えること。 ・自船の要請を直接引船に伝えることが困難な場合、甲板指揮者は、船長又は水先人を介すなどして、引船との意思の疎通を図ること。 ・甲板指揮者は、他の乗組員に適切な指示を与え、また、指示があるまで個人の判断で作業に当たらないよう指導すること。 ・乗組員は、甲板指揮者の指示に従うこと。 ・船長は、乗組員の、不適切、あるいは、危険な行動を認めれば、直ちに注意を促すこと。

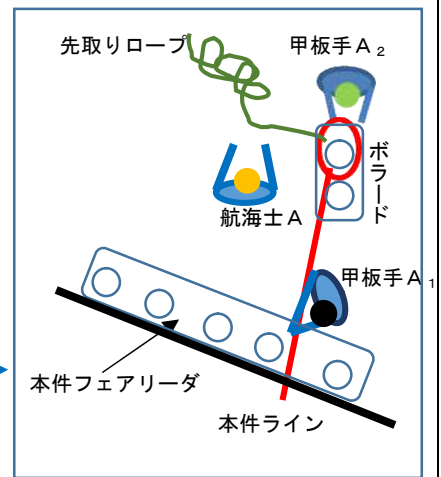
図2 船尾配置員の状況

<p>5 5 分ごろ抜錨して目的地に向かった。</p> <p>(付図 1 A 船の航行経路図、付図 2 B 船が A 船を補助した状況、付表 1 A 船の A I S 記録 (抜粋) 参照)</p>
その他の事項	<p>船長 A 及び甲板手 A₁ は、航海士 A の指示を受けないまま、B 船が本件ラインを緊張させたと思事後に思った。</p> <p>甲板手 A₁ は、航海士 A が B 船に本件ラインを緩めるよう指示したか否かは分からなかったが、本件ラインが弛んだので、本件フェアリーダ付近に向かい、放すのに備えて両手で本件ラインを保持した。</p> <p>A 社は、船尾配置員が B 船の位置を確かめないまま、本件ラインに接近したことを事故後に把握した。</p> <p>船長 B は、船尾配置員が、引船の位置及び本件ラインの状態を確かめた上で、本件ラインを緩めるなど指示があれば、当該指示に応じて本件ラインを操作するつもりであったが、船尾配置員から指示がなかったため、本件ラインを張ることも緩めることもないまま、本件ラインに懸垂部の重量が掛かった状態で、本件フェアリーダの下方で待機していた。</p> <p>船長 B は、B 船が右舷船橋前から本件フェアリーダの下方付近に移動する間、A 船への接近に合わせて巻いていた本件ラインが、弛んだり、緊張したりする状況下において、船尾配置員が本件ラインを保持すれば、本件ラインに当たって負傷する可能性があったと思事後に思った。</p> <p>本件ラインは、超高分子ポリエチレンロープで、直径約 6 5 mm、長さ約 1 5 7 m、長さ約 1 m 当たりの質量が約 2. 5 kg であった。</p> <p>A 船の喫水は、船首約 6. 8 0 m、船尾約 8. 3 1 m で、船尾の乾舷が、約 1 6 m であった。</p>
分析 乗組員等の関与 船体・機関等の関与 気象・海象等の関与 判明した事項の解析	<p>あり</p> <p>なし</p> <p>なし</p> <p>A 船は、福山港において、離岸後、B 船を伴って南進中、本件ラインを放す際、船尾配置員が、B 船の位置及び本件ラインの状態を確かめないまま本件ラインに接近したことから、甲板手 A₁ が、右足首付近に緊張した本件ラインが当たって負傷したものと考えられる。</p> <p>本事故は、本件ラインが、一時的に弛んだのち緊張した際、甲板手 A₁ の足首付近に当たっていることから、B 船が右舷船橋前から本件フェアリーダの下方付近に移動する間に発生したものと考えられる。</p> <p>甲板手 A₁ は、他の船尾配置員の様子を見て、本件ラインを放すことを察し、他の 2 人を補助するつもりで、本件フェアリーダ付近で待機していたところ、航海士 A が B 船に本件ラインを緩めるよう指示したか否かは分からなかったが、本件ラインが弛んだので、本件ライン</p>

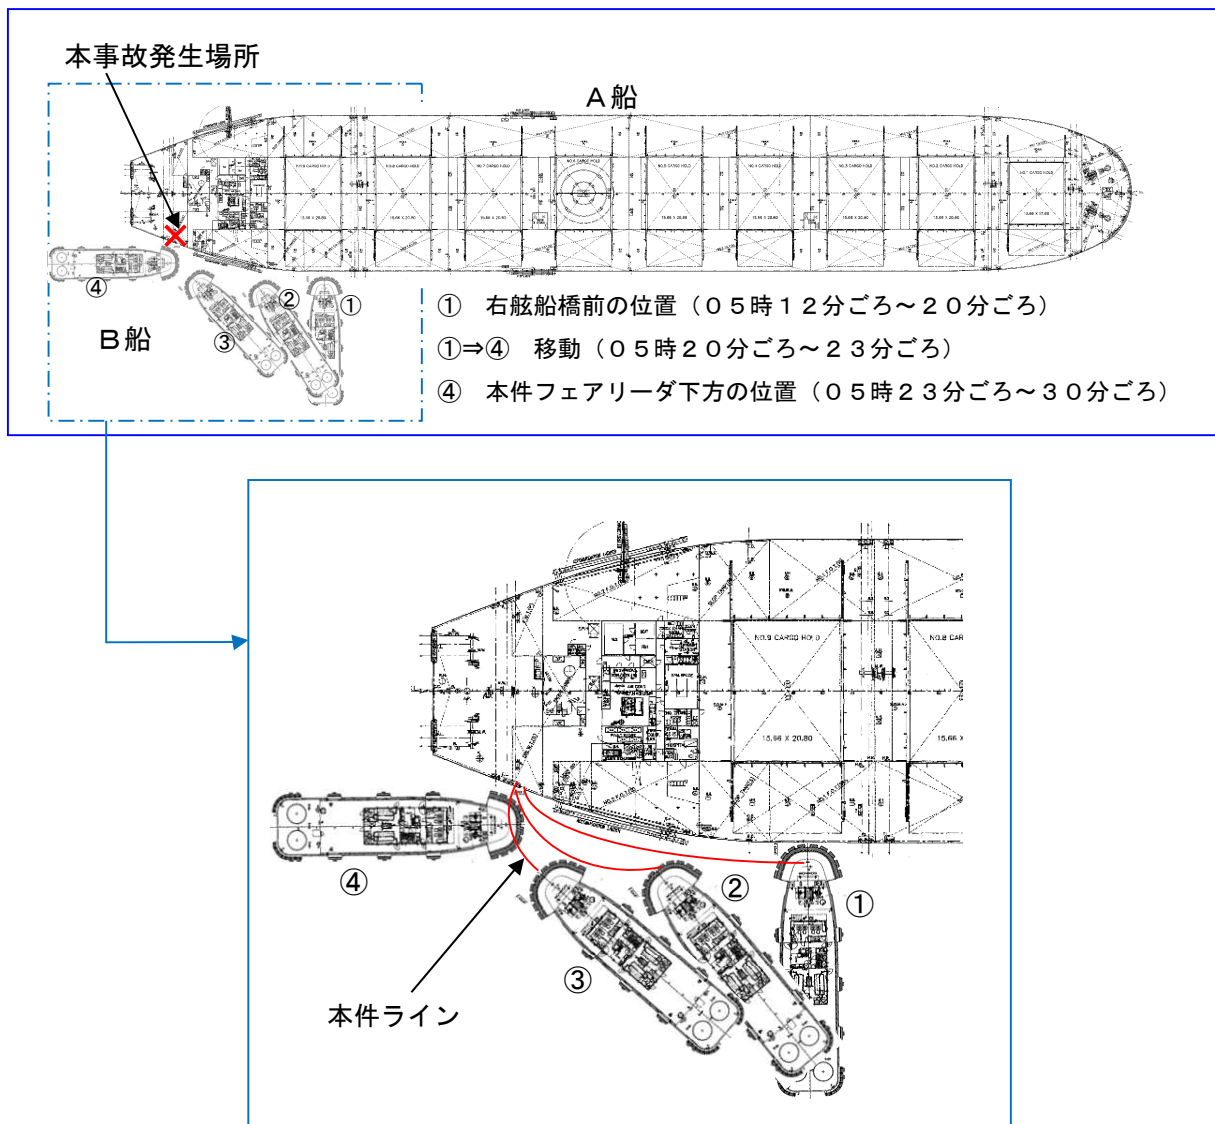
付図2 B船がA船を補助した状況

B船は、回頭を終えて南進するA船に伴走し、05時20分ごろ、水先人から本件ラインを放す旨の指示を受けて右舷船橋前を離れ、本件ラインが海面に浸からないよう、A船への接近に合わせて本件ラインを巻きながら、本件フェアリーダの下方付近に向かった。

船長Bは、05時23分ごろB船船首部を本件フェアリーダの下方付近に位置させ、乗組員1人を船首甲板に配置し、本件ラインを緩める等の指示が船尾配置員からあるのを待っていたところ、水先人から甲板手A₁が負傷したので、左舷船尾に移動し、甲板手A₁を収容して岸壁に搬送して欲しい旨の要請を受けた。
