船舶事故調査報告書

事故種類	衝突（岸壁）
発生日時	平成30年9月23日 09時27分ごろ
発生場所	広島県尾道系崎港第4区（尾道水道） 牛ノ浦灯台から真方位076° 230m付近 （概位 北緯34° 23.8′ 東経133° 10.8′）
事故の概要	プレジャーボートブリーズは、発航後間もなく、岸壁に衝突した。 ブリーズは、同乗者1人が死亡し、船長及び同乗者5人が負傷し、船首部に破損を生じた。
事故調査の経過	平成30年9月25日、本事故の調査を担当する主管調査官（広島事務所）ほか1人の地方事故調査官を指名した。 原因関係者から意見聴取を行った。
事実情報 船種船名、総トン数 船舶番号、船舶所有者等 L×B×D、船質、 機関、出力、進水等	プレジャーボート ブリーズ、5トン未満 293-29409広島、個人所有 7.36m (Lr) × 2.61m × 1.39m、FRP ディーゼル機関、77.2kW、平成7年4月
乗組員等に関する情報	船長 男性 62歳 二級小型船舶操縦士・特殊小型船舶操縦士・特定 免許登録日 昭和60年7月10日 免許証交付日 平成26年9月16日 （令和2年7月9日まで有効） 同乗者A 女性 85歳 同乗者B 女性 60歳 同乗者C 男性 36歳 同乗者D 女性 28歳 同乗者E 女性 36歳 同乗者F 男性 3歳
死傷者等	死亡 1人（同乗者A）、重傷 5人（船長、同乗者B、C、D及びE）、軽傷 1人（同乗者F）
損傷	本船 船首部に破損（廃船処理） 岸壁 石垣に衝突痕
気象・海象	気象：天気 晴れ、風向 北、風速 約1m/s、視界 良好 海象：海上 平穏、潮汐 上げ潮の末期、潮流 東北東流約1ノット

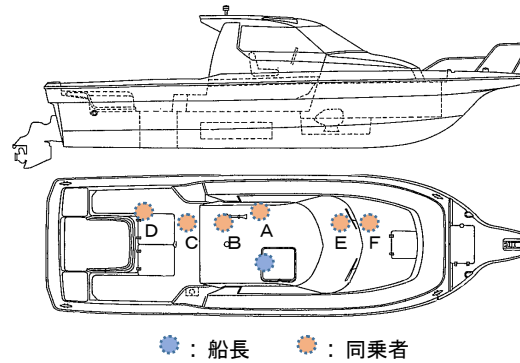
図1 外観及び各人の乗船位置

本船は、本事故当時、同乗者が左舷寄りに位置していた。(図1参照)

船長は、舵輪を回した記憶がなく、左転した理由が分からなかったが、舟艇保管・整備業者の説明を聞き、本船が、船底がV型である上、操縦席を除いて座席が左舷側に設けられていることから、同乗者が増えるに連れ、左舷側への傾斜が増して左方に回頭する傾向があったことが関与したかもしれないと本事故後に思った。

本船は、船底がV型である上、操縦席を除いて座席が左舷側に設けられており、同乗者全員が左舷寄りに位置していたことから、左舷側への傾斜が増して左方に回頭した可能性があると考えられるが、本船の進路に関する客観的な情報が得られないため、左方に回頭した理由については、明らかにすることはできなかった。

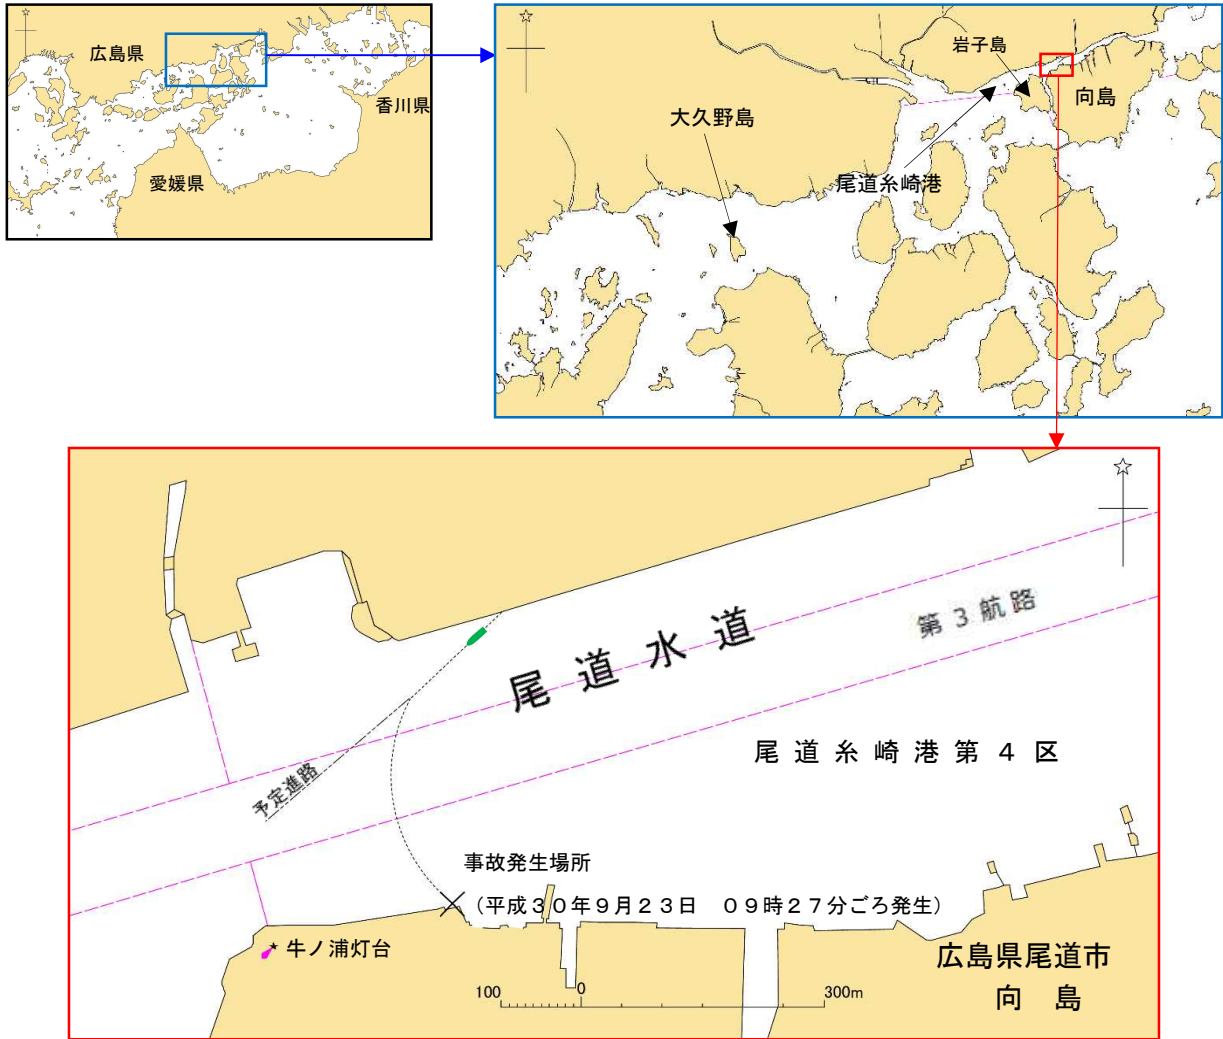
付図1 事故発生経過概略図

(kn) (尾道水道)
事故の経過	<p>本船は、平成30年9月23日09時20分ごろスリングが掛けられてクレーンで海面に降ろされ、船長が1人で乗り組み、同乗者A～Fを乗せ、バッテリーの点検等を終え、約5～6分間のアイドリング運転の後、スリングから抜け出し、広島県竹原市大久野島に昼過ぎまで滞在する予定で、同島に向けて尾道糸崎港第4区の岸壁を離れ、主機を前進にかけて尾道水道の中央部に向けて南西進を始めた。</p> <p>船長は、操舵室右舷前部の操縦席に腰を掛け、同乗者Aを同室左舷前部の長椅子に座らせ、同乗者B及び同乗者Cを長椅子の前後に立たせ、同乗者Dを後部甲板左舷のハッチに腰を掛けさせ、同乗者E及び同乗者Fを船室左舷側のソファで休憩させ、尾道水道中央部に至れば同水道に沿って西進するつもりで、本船の船首を南西方に向けて増速した。</p> <p>船長は、右手で機関操縦レバーを、左手で舵輪を握り、周囲に他船がないことを確かめた後、救命胴衣を着用するよう同乗者に指示し、同乗者Eが船室内に備えていた幼児用を含む救命胴衣を取り出したところで、首掛け式及びベルト式の各救命胴衣を取り出すよう同乗者Cに指示した。</p> <p>船長は、船首方を見ながら操船に当たっていた際、同乗者Cから道具箱に救命胴衣が入っていない旨の報告を受け、後部甲板を向き、同甲板に置いた保冷箱に救命胴衣を格納していることを伝えていたところ、09時27分ごろ衝撃を感じた。</p> <p>船長は、事態を理解できずにいたものの、同乗者の負傷状況を確認するうちに、本船が左転して対岸（尾道市向島^{むかい}）の岸壁（以下「本件岸壁」という。）に衝突したことを認め、09時28分ごろ同乗者Eに携帯電話で119番に通報させて救急車を要請した。</p> <p>本船は、本事故の発生に気付いた舟艇保管・整備業者が向かわせた船舶に発航場所までえい航された。</p> <p>同乗者Dはドクターヘリで、また、船長及び他の同乗者は救急車で、3か所の病院にそれぞれ搬送された。</p> <p>同乗者Aは、重傷胸部外傷を原因とする出血性ショックにより9月25日に死亡した。</p> <p>船長は右多発肋骨骨折等、同乗者Bは右肩関節脱臼骨折、同乗者Cは全身打撲等、同乗者Dは第2頸椎^{ろっ}椎体前縁骨折等、同乗者Eは外傷性クモ膜下出血等、同乗者Fは頭部打撲等とそれぞれ診断された。</p> <p>(付図1 事故発生経過概略図、写真1 外観、写真2 操舵室及び後部甲板、写真3 舵輪及びコンソールパネル、写真4 損傷状況参照)</p>

本船は、尾道糸崎港第4区において、南西進中、船長が、早く同乗者に救命胴衣を着用させようと思い、後部甲板を向いていたことから、本船が左方に回頭して本件岸壁に向かっていることに気付かず、本件岸壁に衝突したものと考えられる。

<p>原因</p>	<p>本事故は、本船が、尾道系崎港第4区において、南西進中、船長が、早く同乗者に救命胴衣を着用させようと思い、後部甲板を向いていたため、本船が左方に回頭して本件岸壁に向かっていていることに気付かず、本件岸壁に衝突したものと考えられる。</p>
<p>再発防止策</p>	<p>今後の同種事故等の再発防止及び被害の軽減に役立つ事項として、次のことが考えられる。</p> <ul style="list-style-type: none"> ・ 船長は、狭い水道を航行する場合、予定の進路に沿って航行できるように、進行方向を視認しながら操船に専念すること。 ・ 船長は、進行方向を視認できない事情が生じた際は、船舶を安全な海域に一旦停めるなどした後、対応すること。 ・ 船長は、船舶の保針性等、操船に関する性能や傾向を把握しておくこと。 ・ 船長は、発航に先立ち、暴露甲板に位置する同乗者に救命胴衣を着用させておくこと。
