## 船舶事故調査報告書

事故種類	衝突
発生日時	平成30年10月14日 06時35分ごろ
発生場所	愛媛県大洲市青島北東方沖 伊予青島灯台から真方位038° 3.4海里（M）付近 （概位 北緯33° 46.8′ 東経132° 31.1′）
事故の概要	漁船 戎丸は、北東進中、また、漁船 蛭子丸は、漂泊中、両船が衝突した。 蛭子丸は、甲板員が負傷し、右舷船尾部外板の破口等を生じ、また、戎丸は、船首部外板に破口等を生じた。
事故調査の経過	平成30年10月23日、本事故の調査を担当する主管調査官（広島事務所）ほか1人の地方事故調査官を指名した。 原因関係者から意見聴取を行った。
事実情報 船種船名、総トン数 船舶番号、船舶所有者等 L×B×D、船質 機関、出力、進水等	A 漁船 戎丸、4.98トン EH3-21810（漁船登録番号）、個人所有 10.75m（Lr）×2.60m×0.81m、FRP ディーゼル機関、48kW（動力漁船登録票による）、昭和51年4月10日 B 漁船 蛭子丸、4.9トン EH3-23585（漁船登録番号）、個人所有 11.19m（Lr）×2.85m×0.76m、FRP ディーゼル機関、48kW（動力漁船登録票による）、昭和62年2月26日
乗組員等に関する情報	A 船長A 男性 71歳 一級小型船舶操縦士・特殊小型船舶操縦士・特定 免許登録日 昭和50年7月10日 免許証交付日 平成27年11月9日 （令和3年3月24日まで有効） B 船長B 男性 75歳 一級小型船舶操縦士・特殊小型船舶操縦士・特定 免許登録日 昭和50年1月7日 免許証交付日 平成26年2月4日 （令和元年11月26日まで有効）

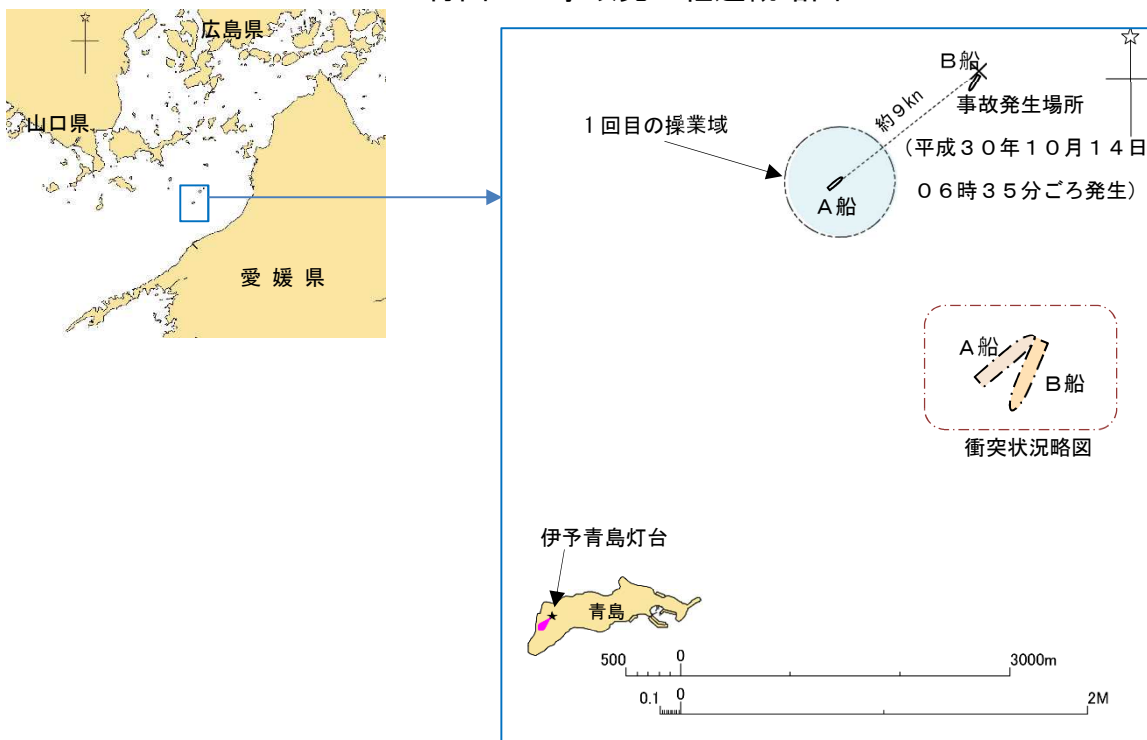
付図1 事故発生経過概略図

死傷者等	A なし B 重傷 1人（甲板員）
損傷	A 船首部外板に破口及び亀裂 B 右舷船尾部外板及び後部甲板に破口及び亀裂、船尾部舷縁に亀裂、船尾部係船柱に曲損
気象・海象	気象：天気 晴れ、風 なし、視界 良好 海象：波高 約0.5m、潮汐 上げ潮の初期 日出時刻：06時14分ごろ
事故の経過	<p>A船は、船長A及び甲板員（以下「甲板員A」という。）が乗り組み、一そうローラーごち網漁の目的で、平成30年10月14日04時30分ごろ愛媛県伊予市豊田漁港を発進し、05時30分ごろ青島北東方沖の漁場に到着した。</p> <p>A船は、1回目の操業を終え、船長Aが、甲板員Aを後部甲板で漁獲物の選別作業に当たらせ、自身が操舵室に渡した板に腰を掛け、約2,000メートル（円状に広げた網の直径約2個分に相当する距離）移動して2回目の操業を始める予定で、06時30分ごろ揚網を終えた場所を発進し、約9ノット（kn）の対地速力で、手動操舵により北東進した。</p> <p>船長Aは、06時35分ごろ、衝撃を感じ、A船の船首部がB船の船尾部と衝突したことを知り、船長Bに状況や連絡先を尋ね、所属している漁業協同組合に本事故の発生を報告した。</p> <p>B船は、船長B及び甲板員（以下「甲板員B」という。）が乗り組み、底びき網漁の目的で、14日03時10分ごろ愛媛県松山市松山港三津浜地区の係留地を発進し、03時50分ごろ伊予灘航路第9号灯浮標付近に到着し、南西方に向かって1回目のえい網を始めた。</p> <p>船長Bは、06時10分ごろ青島北東方沖に至って1回目のえい網を終え、主機を中立運転として漂泊し、海面付近まで揚げた網を船尾部に係止したのち、漁獲物の選別作業を甲板員Bと始めた。</p> <p>船長Bは、漁獲物を後部甲板から船首部の生け簀<small>す</small>に運んでいたところ、衝撃を感じて船尾方を振り向き、後部甲板で倒れている甲板員B及びA船を認め、A船と衝突したことを知った。</p> <p>船長Bは、船長Aと連絡先を交換したのち、甲板員Bを係留地に搬送することとし、携帯電話で、B船より速い船舶を所有する友人に来援を要請したのち、家族に救急車の手配等を指示した。</p> <p>甲板員Bは、係留地に向かう途上、来援した友人の船舶に移され、係留地に移送されたのち、救急車で病院に搬送され、約12週間の加療を要する第11胸椎圧迫骨折と診断された。</p> <p>（付図1 事故発生経過概略図、写真1 A船、写真2 B船 参照）</p>
