船舶事故調査報告書

令和元年5月29日

運輸安全委員会（海事専門部会）議決

事故種類	乗組員負傷
発生日時	平成31年2月20日 12時07分ごろ
発生場所	香川県坂出市坂出港第2区 三菱ケミカル坂出導灯（後灯）から真方位097° 1.9海里（M）付近 （概位 北緯34° 20.5′ 東経133° 52.9′）
事故の概要	引船牧扇丸は、台船D-102を着岸中の台船D-2006に係船させる際、甲板員が負傷した。
事故調査の経過	平成31年2月21日、本事故の調査を担当する主管調査官（広島事務所）ほか1人の地方事故調査官を指名した。 原因関係者から意見聴取を行った。
事実情報 船種船名、総トン数 船舶番号、船舶所有者等 L×B×D、船質 機関、出力、進水等	A 引船 牧扇丸、19トン 273-11324香川、株式会社坂出郵船組（A社） 17.36m×5.40m×1.90m、鋼 ディーゼル機関、558kW、平成14年4月1日 B 台船 D-102、不詳 なし、宗田造船株式会社 50.00m×18.0m×3.00m、鋼 機関なし、平成8年（建造年） C 台船 D-2006、不詳 なし、宗田造船株式会社 50.00m×18.0m×3.00m、鋼 機関なし、平成16年（建造年）
乗組員等に関する情報	A 船長A 男性 70歳 一級小型船舶操縦士・特殊小型船舶操縦士・特定 免許登録日 昭和50年5月16日 免許証交付日 平成25年8月12日 （令和元年6月11日まで有効） 甲板員A 男性 72歳
死傷者等	A 重傷 1人（甲板員A）
損傷	なし
気象・海象	気象：天気 曇り、風向 西南西、風速 約3.1m/s、視界 良好

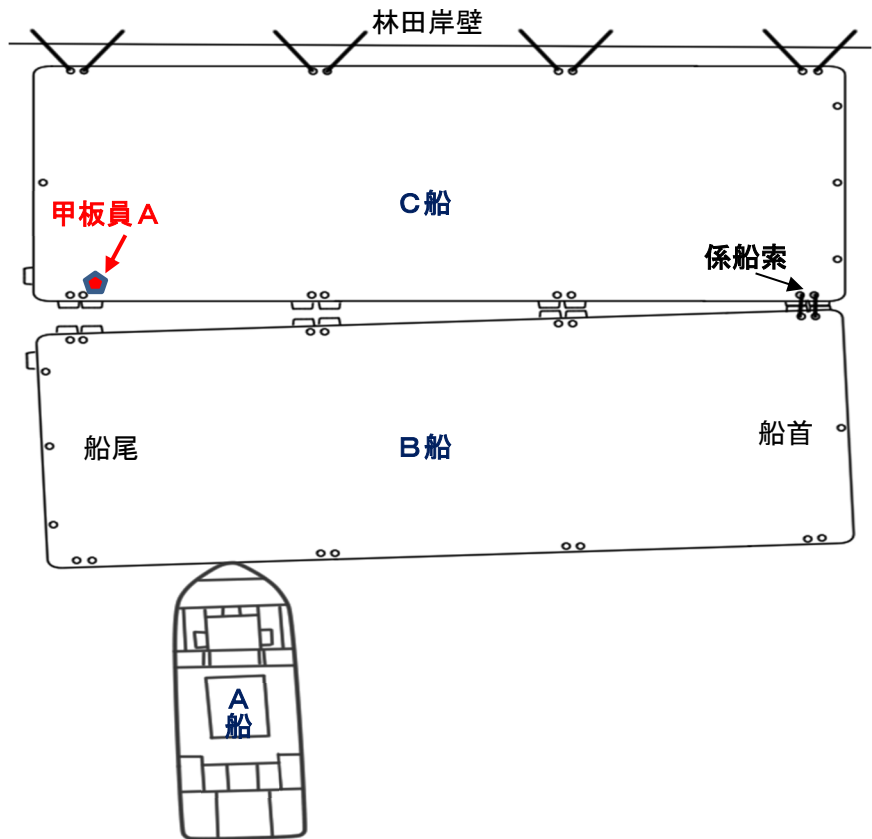
<p>事故の経過</p>	<p>海象：海上 平穏、潮汐 高潮時</p> <p>A船は、船長A及び甲板員Aが乗り組み、坂出港第1区で、船体ブロックを積載したB船（以下、進行方向側を「船首」、反対側を「船尾」という。）をえい航し、同区にある民間企業の専用岸壁に向かった。</p> <p>A船は、空船となったB船を坂出港第2区の林田岸壁に着岸中のC船に左舷着けさせる目的で、船長Aが操船に当たり、平成31年2月20日11時20分ごろ専用岸壁を出航し、約3～5ノット（kn）の速力（対地速力、以下同じ。）で手動操舵により航行した。</p> <p>A船は、林田岸壁に接近し、主機を中立運転として約0.1～0.2 knの速力となり、C船との距離が約4～5mとなったところで、甲板員AがB船とのえい航索を放した後に右転し、切り離れたB船の右舷側に回り込んだ。</p> <p>B船は、惰力により、約45°の角度でC船に接近した。</p> <p>船長Aは、A船の船首部をB船の右舷中央部に押し当て、主機を極微速力前進及び中立運転を繰り返しながらC船に接近させた。</p> <p>甲板員Aは、B船の左舷船首部とC船とが接舷された状態で、船首の係船索1本を手で持ってC船に飛び移り、C船のボラードに係止した後、C船の甲板上からB船の左舷船首部に向かって手を伸ばし、2本目の係船索を取ってC船のボラードに係止した。</p> <p>甲板員Aは、次に船尾側の係船索を取ることとし、C船の甲板上を移動した。</p> <p>船長Aは、B船の左舷船尾部がC船から離れていたため、A船の船首部をB船の右舷船尾部に押し当て、主機を操作してC船に接近させていた。（図1参照）</p>
--------------	--

図1 A船の船首部をB船の右舷船尾部に押し当てている状況

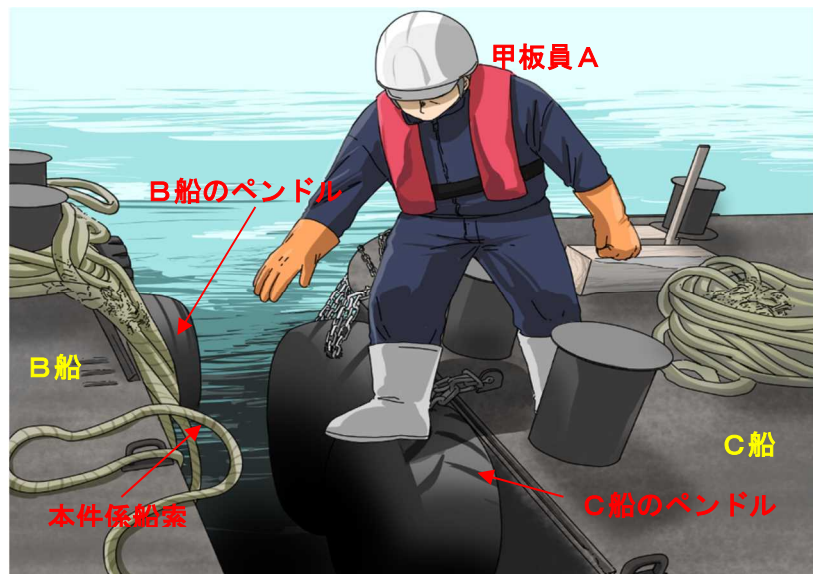
甲板員Aは、B船の左舷船尾部とC船とが接舷される前に、B船の船尾側の1本目の係船索（以下「本件係船索」という。）を取ろうと思ひ、C船のペンドル（古タイヤ製の防舷物）に右足を載せて右手を伸ばし、本件係船索を掴もうとしたところ、足を滑らせて尻もちをつき、12時07分ごろ、右足がC船のペンドルとB船のペンドルとの間に挟まれた。（図2及び図3参照）

図2 甲板員AがC船のペンドルに右足を載せ、右手を伸ばして本件係船索を掴もうとしている様子（イメージ）

甲板員Aは、前日の雨でC船の甲板上に水溜りができていて、長靴の靴底が濡れていたため、足元が滑って転倒したのではないかと本事故後に思った。

<p>禁止事項</p> <ul style="list-style-type: none"> ・ 挟まれ、巻き込まれの恐れのある箇所には手足を入れないこと。 <p>注意事項</p> <ul style="list-style-type: none"> ・ 服装（保護具、作業着、安全靴の着用） ・ 足元（足元確認） ・ 声掛け（指差し呼称・声掛け確認） <p>A社の係船作業基準（抜粋）は、次のとおりであった。</p> <p>服装</p> <ul style="list-style-type: none"> ・ 会社制服、安全靴、ヘルメット、ゴム手袋、救命胴衣を着用すること。 <p>引船及び台船の船員による^{けい}繫船作業</p> <ul style="list-style-type: none"> ・ 接岸予定位置の確認と手順を作業員に周知すること。 ・ 接岸場所に近づいてきたら、足元の安全確認と係船索の状態を確認すること。 ・ 接岸時の揺れに注意して、台船・はしけからの昇降を行うこと。
<p>分析</p> <p>乗組員等の関与 船体・機関等の関与 気象・海象等の関与 判明した事項の解析</p>	<p>あり なし なし</p> <p>A船は、林田岸壁において、船首部をB船に押し当ててC船に接近させる際、甲板員Aが、B船の左舷船尾部とC船とが接舷される前に、C船のペンドルに右足を載せ、右手を伸ばして本件係船索を掴もうとしたことから、足を滑らせ、C船のペンドルとB船のペンドルとの間に右足が挟まれ、負傷したものと考えられる。</p> <p>甲板員Aは、係船索を取る際、ふだんから手が届きにくい時にはペンドルに足を載せて手を伸ばすことがあったことから、本件係船索を掴もうとして、C船のペンドルに右足を載せたものと考えられる。</p> <p>甲板員Aの足元が滑ったのは、前日の雨でC船の甲板上に水溜りができていて、長靴の靴底が濡れていたことが関与した可能性があると考えられる。</p>
<p>原因</p>	<p>本事故は、A船が、林田岸壁において、船首部をB船に押し当ててC船に接近させる際、甲板員Aが、B船の左舷船尾部とC船とが接舷される前に、C船のペンドルに右足を載せ、右手を伸ばして本件係船索を掴もうとしたため、足を滑らせ、C船のペンドルとB船のペンドルとの間に右足を挟まれたことにより発生したものと考えられる。</p>

<p>再発防止策</p>	<p>A社は、本事故後、次のとおり作業基準の項目を追加した。</p> <p>禁止事項</p> <ul style="list-style-type: none"> ・ 不安定な足場で作業は行わないこと。

<ul style="list-style-type: none">・ 安全確保が不安定な場所での作業は自らの判断で行わないこと。・ 墜落・転落のおそれのある箇所には自らの判断で近づかないこと。 <p>引船及び台船の船員による繫船作業</p> <ul style="list-style-type: none">・ 足場板やはしご等を使用するなど、慌てずに安全を確保した上で作業を行うこと。 <p>今後の同種事故等の再発防止に役立つ事項として、次のことが考えられる。</p> <ul style="list-style-type: none">・ 接舷状態となるまで待つて係船作業を行うこと。・ 係船作業を行う際、係船索を安全に取ることができるよう、予め係船索に先取りロープを繫<small>つな</small>いでおく、又は引っ掛け棒等を用意しておくこと。・ 甲板上又は靴底が濡れている場合、足元が滑りやすくなっているため、ふだんよりも足元に注意すること。
--	--

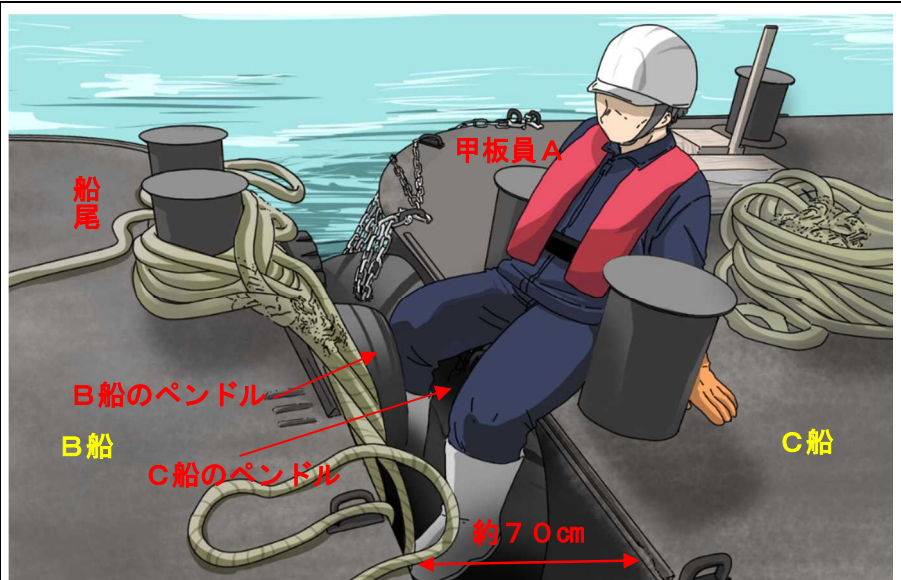
図3 甲板員Aの右足がC船のペンダulumとB船のペンダulumとの間に挟まれている状況（イメージ）

甲板員Aは、救急車で病院に搬送され、右脛骨骨幹部骨折と診断された。

B船とC船の隙間は、接舷した状態で約70cmとなっていた。
