船舶事故調査報告書

令和元年5月22日
 運輸安全委員会（海事専門部会）議決
 委員 佐藤 雄二（部会長）
 委員 田村 兼吉
 委員 岡本 満喜子

| 事故種類 | 乗揚 |
| 事故の概要 | 漁船権現丸は、漁場を出発して航行中、干出岩に乗り揚げた。 権現丸は、船長及び甲板員が負傷し、右舷舷側外板の大破等を生じた。 |

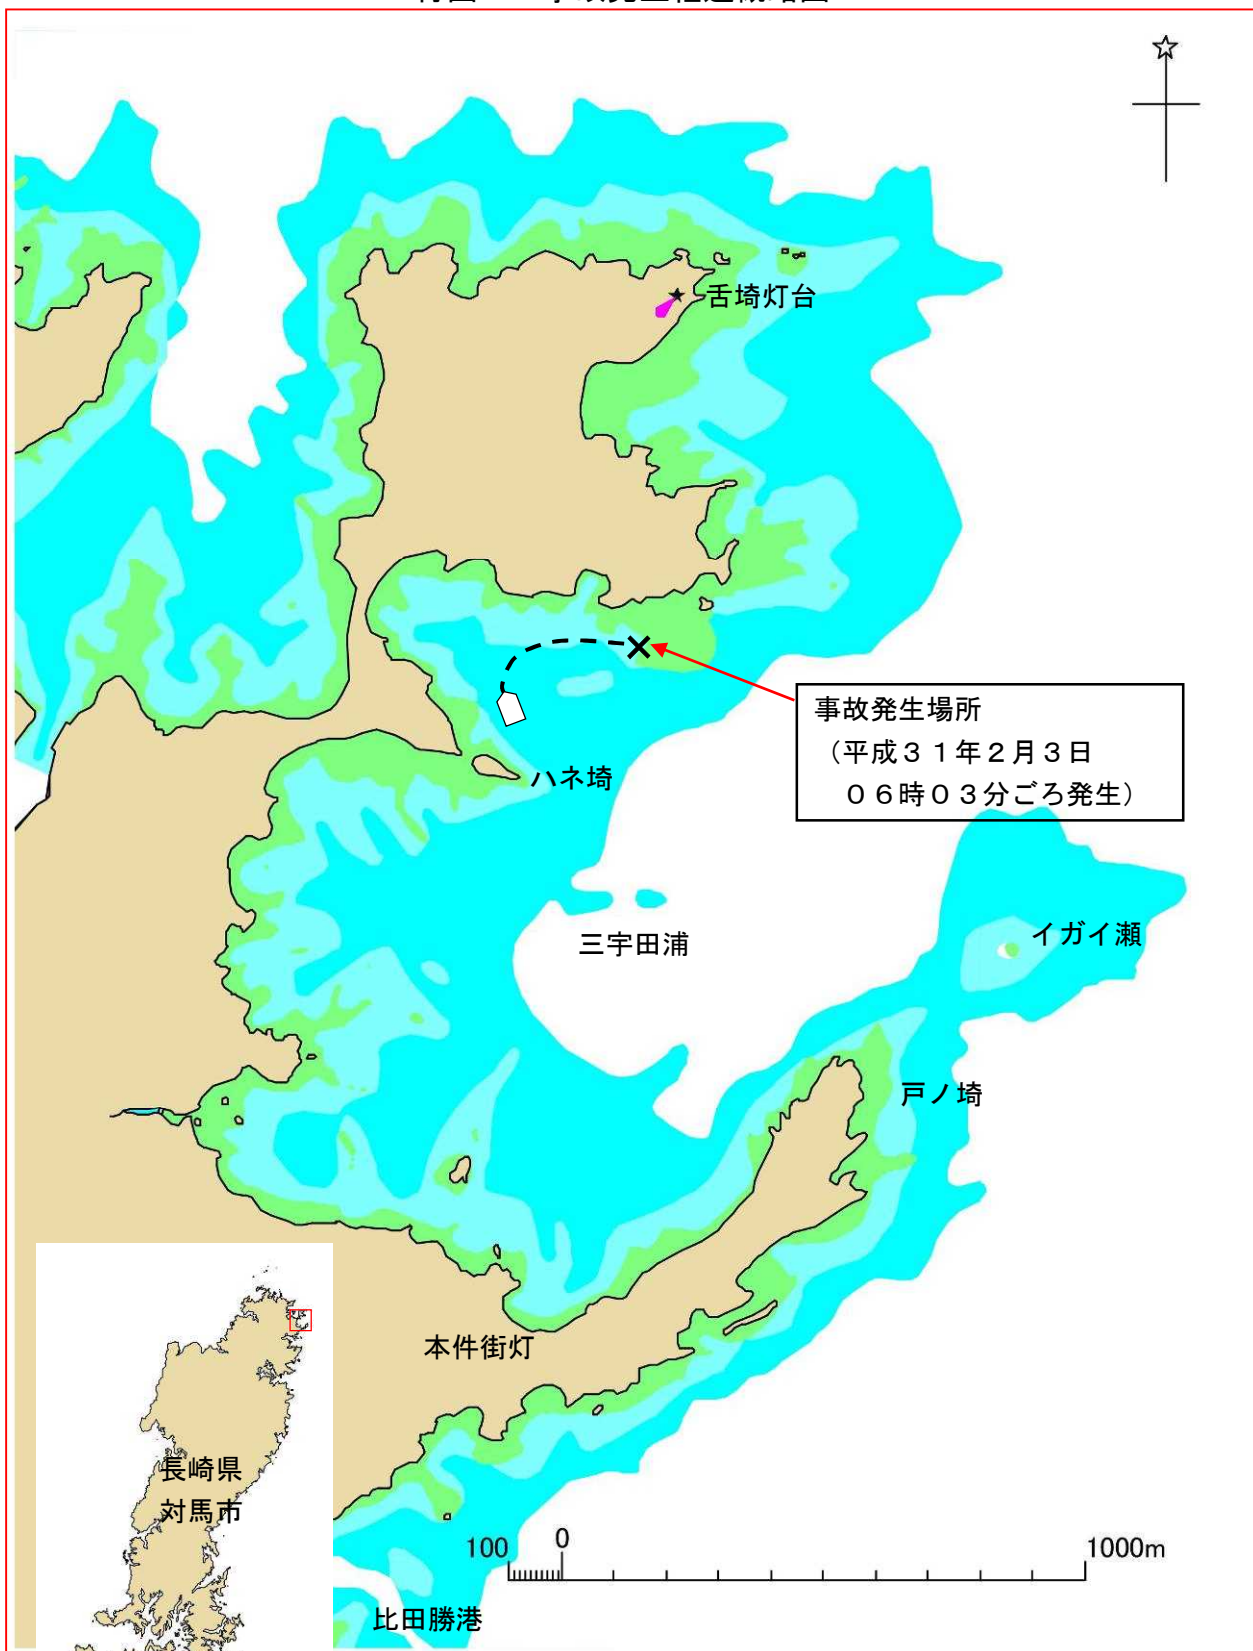
付図1 事故発生経過概略図

| <p>分析</p> <p>乗組員等の関与 船体・機関等の関与 気象・海象等の関与 判明した事項の解析</p> | <p>あり なし あり</p> <p>本船は、風力4の南東風が吹き、北側の陸岸に向かって波高約1mの磯波が寄せる状況下、三宇田浦北側の漁場を出発して東南東方沖に向かう際、船長が、針路の目安としている本件街灯を見ることに意識を向け、目視により本件街灯のある右舷方のみを見ながら約4knの速力で右転し、北方に圧流されていることに気付かず航行を続けたことから、海面下の干出岩に乗り揚げたものと考えられる。</p> <p>船長は、ふだんから本件街灯の見える方向を目安に右転しておおむねの針路に向けていたことから、ふだんどおり目視により本件街灯のある右舷方のみを見ながら右転していたものと考えられる。</p> |

| | <p>して東南東方沖に向かう際、船長が、針路の目安としている本件街灯を見ることに意識を向け、目視により本件街灯のある右舷方のみを見ながら約4knの速力で右転し、北方に圧流されていることに気付かずに航行を続けたため、海面下の干出岩に乗り揚げたものと考えられる。</p> |

| <p>再発防止策</p> | <p>今後の同種事故等の再発防止に役立つ事項として、次のことが考えられる。</p> <ul style="list-style-type: none"> ・ 夜間、陸岸付近を航行する場合には、GPSプロッター、レーダー等の航海計器を活用し、船位を確認すること。 ・ 狭い海域を航行する際は、風向、波向等の状況を考慮し、可能な限り浅所に接近しない針路をとること。 |

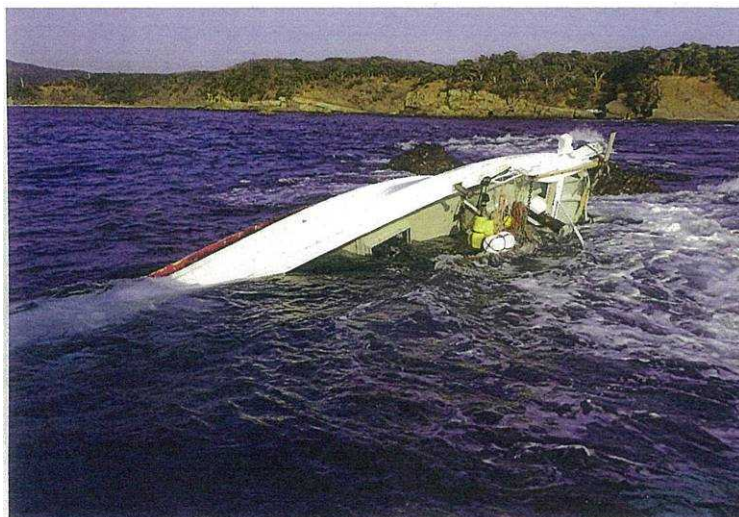
写真2 本船（本事故後）

| 損傷 | 右舷舷側外板の大破等（全損） |
