船舶事故調査報告書

事故種類	衝突
発生日時	平成30年2月15日 23時15分ごろ
発生場所	大分県姫島村姫島東方沖 姫島灯台から真方位060° 1.3海里（M）付近 （概位 北緯33°44.5′ 東経131°43.4′）
事故の概要	コンテナ船 ^{イーエフ エレナ} EF ELENAは、南東進中、貨物船 ^{エバー プロスペリティ} EVER PROSPERITYは、南南東進中、両船が衝突した。 EF ELENA は、船首部外板に破口等を、また、EVER PROSPERITY は、右舷船尾部外板の凹損等を生じた。
事故調査の経過	平成30年2月16日、本事故の調査を担当する主管調査官（門司事務所）ほか1人の地方事故調査官を指名した。 原因関係者から意見聴取を行った。
事実情報 船種船名、総トン数 船舶番号、船舶所有者等 L×B×D、船質 機関、出力、進水等	A コンテナ船 EF ELENA（マーシャル諸島共和国籍）、16,162トン 9368730（IMO番号）、EF ELENA LTD 161.30m×25.00m×14.90m、鋼 ディーゼル機関、12,640kW、2007年（建造） B 貨物船 EVER PROSPERITY（ベリーズ籍）、1,997トン 9163520（IMO番号）、GRAND PROSPERITY SHIPPING LTD 82.22m×12.90m×7.69m、鋼 ディーゼル機関、1,617kW、1997年（建造）
乗組員等に関する情報	A 船長A（ウクライナ籍） 男性 44歳 締約国資格受有者承認証 船長（マーシャル諸島共和国発給） 交付年月日 2018年1月4日 （2020年4月27日まで有効） 航海士A（ルーマニア籍） 男性 26歳 締約国資格受有者承認証 航海士（マーシャル諸島共和国発給） 交付年月日 2017年12月18日 （2021年5月12日まで有効） 甲板手A（フィリピン共和国籍） 男性 39歳

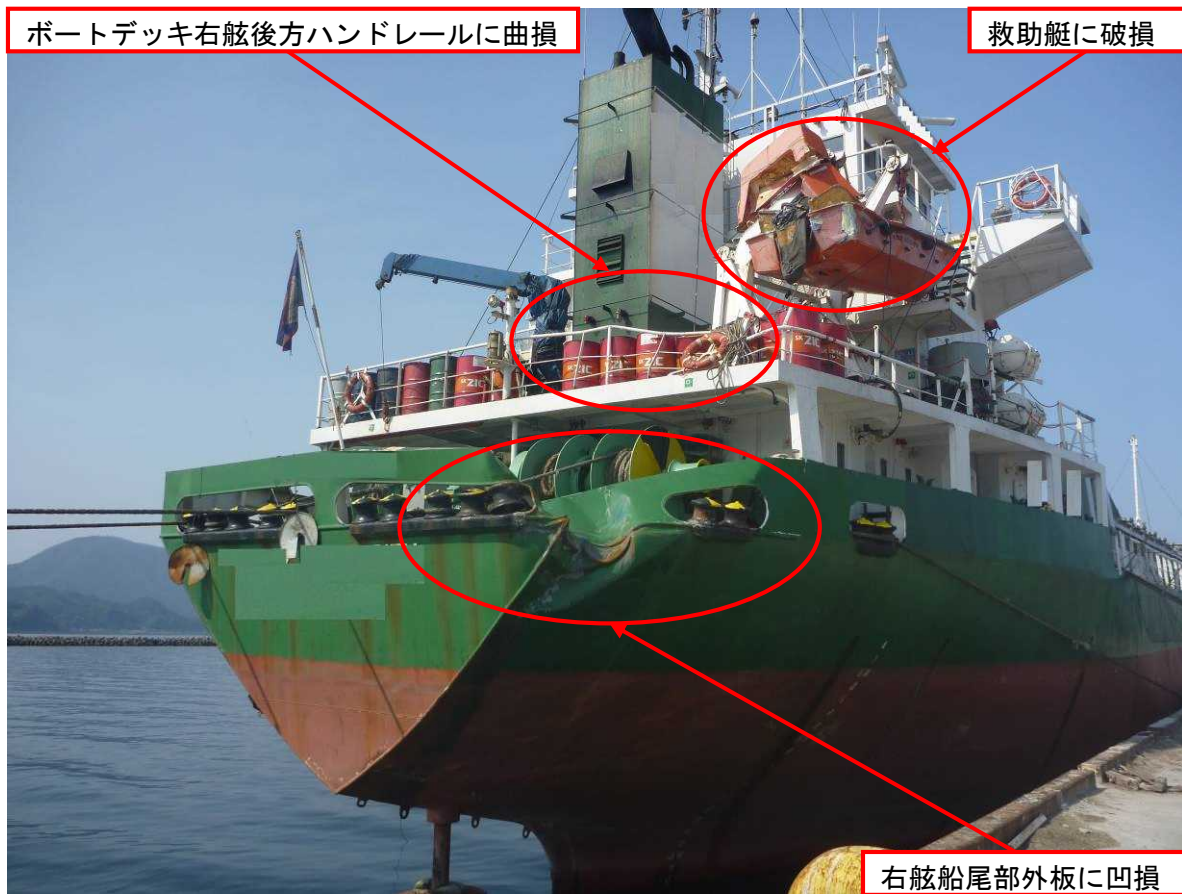
写真1 B船

<p>B 船長B（中華人民共和国籍） 男性 46歳 締約国資格受有者承認証 船長（ベリーズ発給） 交付年月日 2017年1月3日 （2020年5月14日まで有効） 甲板長B（中華人民共和国籍） 男性 51歳</p>
死傷者等	なし
損傷	<p>A 船首部外板に破口を伴う凹損 B 右舷船尾部外板に凹損、ポートデッキ右舷後方ハンドレールに曲損、救助艇に破損</p>
気象・海象	<p>気象：天気 晴れ、風向 南西、風力 3、視界 良好 海象：波高 約0.5m</p>
事故の経過	<p>A船は、船長A、航海士A及び甲板手Aほか16人（フィリピン共和国籍10人、ポーランド共和国籍3人、ブルガリア共和国籍1人、ロシア連邦籍1人及びインド籍1人）が乗り組み、コンテナ688個（総重量約7,721t）を積載し、愛知県名古屋港に向け、姫島北方の周防灘推薦航路線に沿って自動操舵で東進した。</p> <p>A船は、法定灯火を表示し、航海士Aが、甲板手Aと共に船橋当直につき、レーダー2台（Xバンド1台及びSバンド1台）を共に6Mレンジでノースアップ表示とし、オフセンターで前方が約10M映るように設定してエコトレイルを表示させて見張りに当たり、約16.0ノット（kn）の速力（対地速力、以下同じ。）で東進した。</p> <p>航海士Aは、22時45分ごろレーダーで左舷前方約3Mのところにほぼ同航しているB船を認めた。</p> <p>航海士Aは、23時11分ごろ、A船を伊予灘西推薦航路線に沿う針路とする目的で徐々に右に変針していたところ、甲板手Aから左舷前方にB船が接近している旨の報告を受け、レーダー及び目視で左舷前方約0.7MにB船の白灯2個及び緑灯1個を認め、B船が右転したことに気付いた。</p> <p>航海士Aは、右舷前方にA船より速力が遅い先行船がおり、左転してB船の船尾側を避けるか、右転してB船の右舷側から追い越すか迷ったので、姫島周囲の水深状況を海図で確認した後、B船及び先行船の動向を観察しながらゆっくりと右転することとした。</p> <p>航海士Aは、B船及び先行船の動向を気にしながら針路を右に転じていたところ、B船が左舷前方至近となったので、23時14分ごろ設定針路を更に右10°に変更したものの、23時15分ごろA船の船首部とB船の右舷船尾部とが衝突した。</p> <p>A船は、航海士Aが船内電話で船長Aに本事故の発生を報告し、昇橋した船長Aが操船指揮をとり、海上保安庁からの指示に従って姫島の南東方沖で漂泊した。</p> <p>B船は、船長B及び甲板長Bほか9人（中華人民共和国籍7人、ミ</p>
