船舶事故調査報告書

令和元年5月29日

運輸安全委員会（海事専門部会）議決

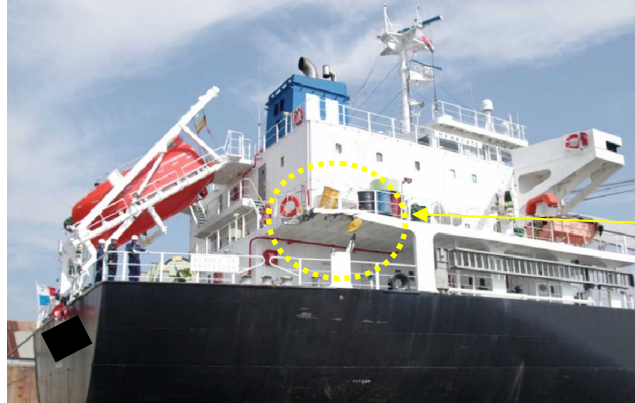
損傷箇所

写真1 A船のボート甲板右舷後部の損傷状況

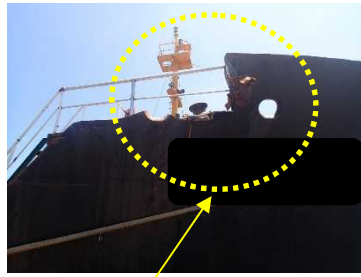
損傷箇所

B船は、本件岸壁の南南西方沖約300mから約3knで北北東進し、C船の西方約80mで減速したあと主機を後進としたが、風圧で船首が右舷側のC船の方に圧流されたので、着岸をやり直そうとしたものの、13時38分ごろ右舷船首部がC船の南側に係留中のA船のボート甲板右舷後部に衝突した。（写真2、写真3参照）

写真2 B船の右舷船首部
の損傷状況

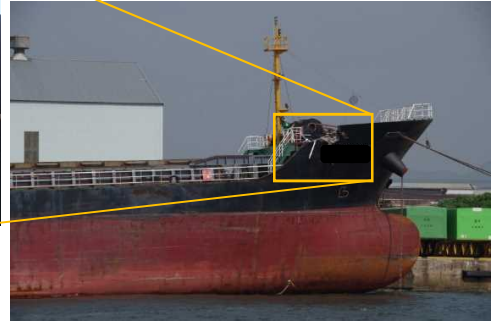
写真3 B船船首部

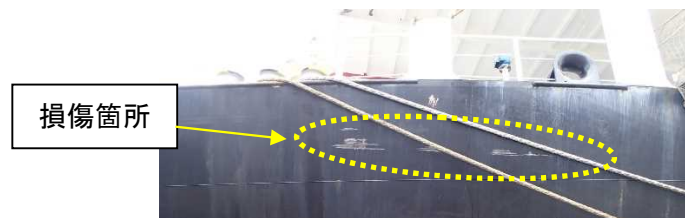
損傷箇所

写真4 A船の右舷後部外板の損傷状況

B船は、その後、主機が一時的に前進となり、僅かに後進行きあしで船尾が右舷方に振れてA船に近づき、続いて船首が左舷方に少し振れたあと右舷方に振れ、13時49分ごろ右舷船首部がA船の右舷後部外板に衝突した。
