船舶事故調査報告書

事故種類	火災
発生日時	平成30年11月16日 17時05分ごろ
発生場所	山口県下関市下関漁港 彦島大橋橋梁灯（C1灯）から真方位092° 1,030m付近 （概位 北緯33° 57.1′ 東経130° 55.0′）
事故の概要	海上タクシー祐勝丸は、南東進中、機関室から火災が発生した。 祐勝丸は、機関室等に焼損を生じた。
事故調査の経過	平成30年11月19日、本事故の調査を担当する主管調査官（門司事務所）ほか1人の地方事故調査官を指名した。 原因関係者から意見聴取を行った。
事実情報 船種船名、総トン数 船舶番号、船舶所有者等 L×B×D、船質 機関、出力、進水等	海上タクシー 祐勝丸、11トン 290-22748山口、個人所有 11.95m (Lr) × 3.58m × 1.66m、FRP ディーゼル機関、423.00kW、昭和58年1月
乗組員等に関する情報	船長 男性 57歳 一級小型船舶操縦士・特殊小型船舶操縦士・特定 免許登録日 昭和54年11月7日 免許証交付日 平成29年4月14日 （令和5年3月30日まで有効）
死傷者等	なし
損傷	機関室、機関室の通風機等に焼損
気象・海象	気象：天気 晴れ、風向 北北東、風速 約1.5m/s、視界 良好 海象：海上 平穏
事故の経過	本船は、船長が1人で乗り組み、旅客5人を乗せ、旅客を下関市六連島漁港から下関漁港に送り届ける目的で、平成30年11月16日16時50分ごろ六連島漁港を出港した。 本船は、下関漁港内に入航し、下関市竹崎棧橋渡船場西方を約4～5ノットの対地速力で南東進中、17時05分ごろ船長が旅客室にいた旅客から焦げ臭いと知らされた。 船長は、状況を確認しようと思い、旅客室後部のドアから外部に出て機関室に向かおうとして同ドアの前に立ったとき、機関室囲いの窓

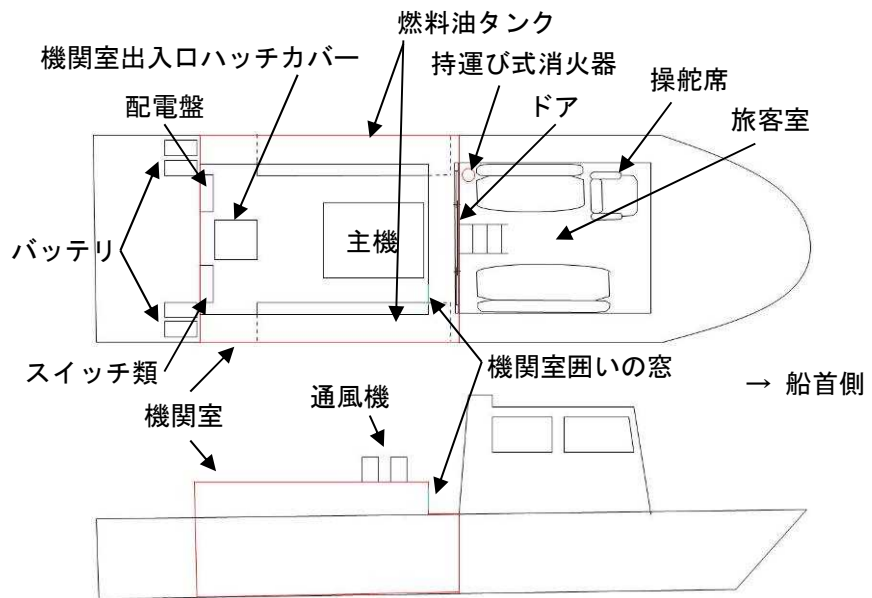
図1 船体図 (イメージ)

船長は、旅客室後部のドアを開けて機関室囲い後部に行き、機関室出入口ハッチカバーを開けたところ、機関室に煙が充満しており、機関室の右舷側後部に取り付けてあるスイッチ類付近に炎を認めた。

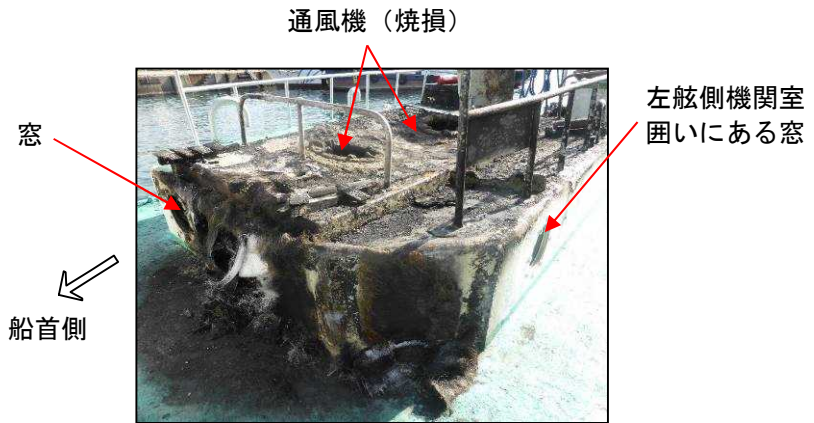
写真1 機関室囲い

機関室囲いは、船首側壁に外部から機関室内部が見えるように窓が設けられており、天井の船首側に機関室の通風機が2台、その船尾側に縦及び横の長さがそれぞれ約0.50mの機関室出入口ハッチが設けられていた。(写真1参照)

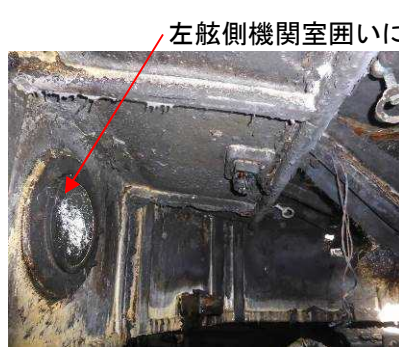
写真2 機関室左舷側上部

本船は、本事故で、機関室囲いの天井及び左舷側上部並びに電気配線類、配電盤及びスイッチ類に焼損が認められ、配電盤及びスイッチ類の木製の枠が、外側から焼けているのが確認されたが、主機、主機の排気管及び燃料油タンクに焼損が認められなかった。（写真2～4参照）

分析 乗組員等の関与 船体・機関等の関与 気象・海象等の関与 判明した事項の解析	なし あり なし 本船は、下関漁港内を南東進中、機関室から出火したものと考えられる。 本船は、機関室の左舷側天井に敷設された電気配線に短絡等の異常を生じて出火した可能性があると考えられるが、出火した状況を明らかにすることはできなかった。
原因	本事故は、本船が、下関漁港内を南東進中、機関室から出火したものと考えられる。
再発防止策	今後の同種事故等の再発防止及び被害の軽減に役立つ事項として、次のことが考えられる。 ・ 専門業者等による定期的な電気配線の点検を行うことが望ましい。 ・ 小型船舶には、機関室に火災探知器又は自動拡散型消火器を設置することが望ましい。
