## 船舶事故調査報告書

事故種類	衝突
発生日時	平成30年9月19日 08時30分ごろ
発生場所	鹿児島県阿久根市阿久根港西方沖 阿久根港倉津埼灯台から真方位273° 2.5海里（M）付近 （概位 北緯32° 00.9′ 東経130° 07.8′）
事故の概要	漁船第二かづ丸は、西進中、また、プレジャーボート技工建 Part II は、漂流中、両船が衝突した。 技工建 Part II は、船長及び同乗者が負傷し、船首部の圧壊等を生じ、また、第二かづ丸は、船首部外板に擦過傷を生じた。
事故調査の経過	平成30年10月22日、本事故の調査を担当する主管調査官（長崎事務所）ほか1人の地方事故調査官を指名した。 原因関係者から意見聴取を行った。
<b>事実情報</b> 船種船名、総トン数 船舶番号、船舶所有者等 L×B×D、船質 機関、出力、進水等	A 漁船 第二かづ丸、12トン KM2-4024（漁船登録番号）、個人所有 14.97m（Lr）×3.90m×1.39m、FRP ディーゼル機関、382.50kW、平成5年11月27日 第293-39179号（船舶検査済票の番号） B プレジャーボート 技工建 Part II、3.0トン 293-37635鹿児島、個人所有 7.02m（Lr）×2.57m×1.37m、FRP ガソリン機関、99.30kW、平成17年11月
乗組員等に関する情報	A 船長A 男性 62歳 一級小型船舶操縦士・特殊小型船舶操縦士・特定 免許登録日 昭和56年10月30日 免許証交付日 平成27年6月1日 （令和2年12月13日まで有効） B 船長B 男性 58歳 一級小型船舶操縦士 免許登録日 平成26年7月4日 免許証交付日 平成26年7月7日 （令和元年7月6日まで有効）
死傷者等	A なし

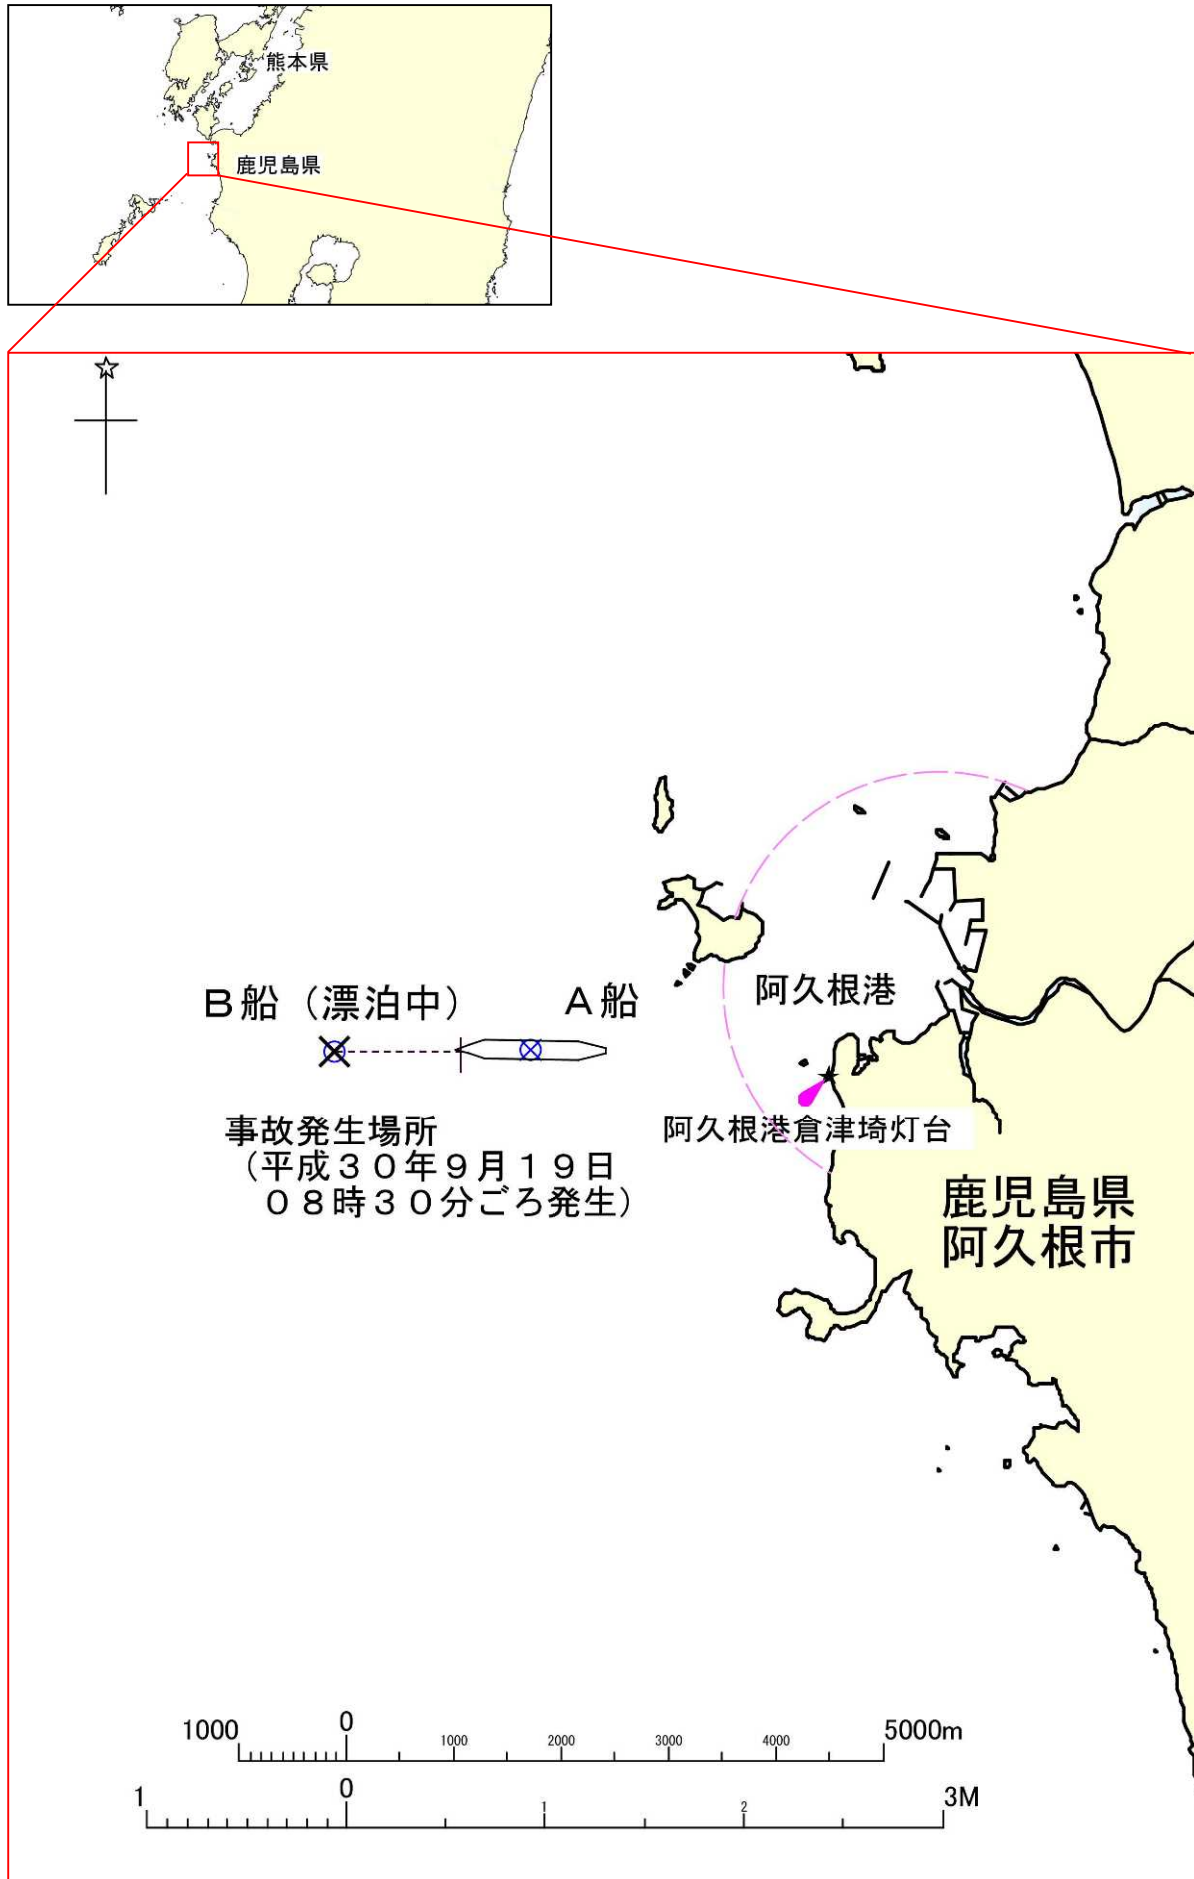
付図1 事故発生経過概略図

<p>船長Bは、その後、A船がB船に船首を向けた状態となったことを認めたが、それまで発停を繰り返していたA船が漂泊中のB船に既に気付いていて再び停止すると思い、時折A船の状況を見ながら釣りを続けた。</p> <p>B船は、船長Bが、後部甲板に移動してクーラーボックスから取り出したお茶を飲んでいたところ、A船が左舷船尾方200m付近に移動してB船に向かって来ていることに気付き、A船の船首部に人が見えたので大きく手を振りながら叫んだものの、A船の船首部とB船の左舷船首部とが衝突した。</p> <p>船長Bは、衝突の衝撃で落水したが、自力でB船に上り、所持していた携帯電話が海水に浸かって使えず、間もなく付近を通りかかった漁業取締船に海上保安庁への本事故発生の通報を依頼した。</p> <p>B船は、その後、来援した海上保安庁の巡視艇に先導され、A船と共に自力航行で阿久根港に入港した。</p> <p>船長B及び同乗者は、救急車で阿久根市内の医療センターに搬送され、船長Bが左母指外傷性異物、同乗者が左肋骨多発骨折と診断された。</p> <p>(付図1 事故発生経過概略図、写真1 A船、写真2 B船 参照)</p>
<p>その他の事項</p>	<p>船長Aは、GPSプロッターに記憶させた根掛かりのあった場所を表示し、同場所を避けて2組目の漁具を設置しようと、GPSプロッターの画面に注目していた。</p> <p>船長Aは、操業を始めた後、衝突するまで、B船の存在に気付いておらず、付近には南北にそれぞれA船から約2M離れた場所にいた地元漁船以外に船舶はいないと思っていた。</p> <p>甲板員Aは、前部甲板で作業を行う際、固型式救命胴衣を着用していた。</p> <p>船長Bは、緊張感を持って見張りを行い、思い込みで他船の動きを判断せず、回避行動をとればよかったと本事故後に思った。</p> <p>船長B及び同乗者は、いずれも膨張式救命胴衣を着用していた。</p> <p>B船は笛を備えていた。</p>
<p><b>分析</b></p> <p>乗組員等の関与</p> <p>船体・機関等の関与</p> <p>気象・海象等の関与</p> <p>判明した事項の解析</p>	<p>A あり、B あり</p> <p>A なし、B なし</p> <p>A なし、B なし</p> <p>A船は、阿久根港西方沖において、漁場を西進中、船長Aが、付近には地元漁船以外に船舶はいないと思い、GPSプロッターの画面を見ることに意識を向け、船首方の見張りを行わずに航行を続けたことから、前路で漂泊中のB船に気付かず、B船と衝突したものと考えられる。</p>

<p>B船は、阿久根港西方沖において漂流中、船長Bが、A船がB船に船首を向けた状態となったことを認めた際、それまで発停を繰り返していたA船が漂流中のB船に既に気付いていて再び停止すると思い、見張りを適切に行わずに漂流を続けたことから、A船がB船に向かって接近し続けていることに気付くのが遅れ、A船と衝突したものと考えられる。</p>
原因	<p>本事故は、阿久根港西方沖において、A船が西進中、B船が漂流中、船長Aが、付近には地元漁船以外に船舶はいないと思い、GPSプロッターの画面を見ることに意識を向け、船首方の見張りを行わずに航行を続け、また、船長Bが、それまで発停を繰り返していたA船が漂流中のB船に既に気付いていて再び停止すると思い、見張りを適切に行わずに漂流を続けたため、両船が衝突したものと考えられる。</p>
再発防止策	<p>今後の同種事故等の再発防止に役立つ事項として、次のことが考えられる。</p> <ul style="list-style-type: none"> <li>・航行中は、航海計器の画面を見ることなど一つのことに意識を集中することなく、常時適切な見張りを行うこと。</li> <li>・漂流中であっても、自船の近くに他船を認めた際は、航行中の他船が避けてくれると思わず、適切な見張りを行い、必要に応じて衝突を避けるための措置を講じること。</li> </ul>

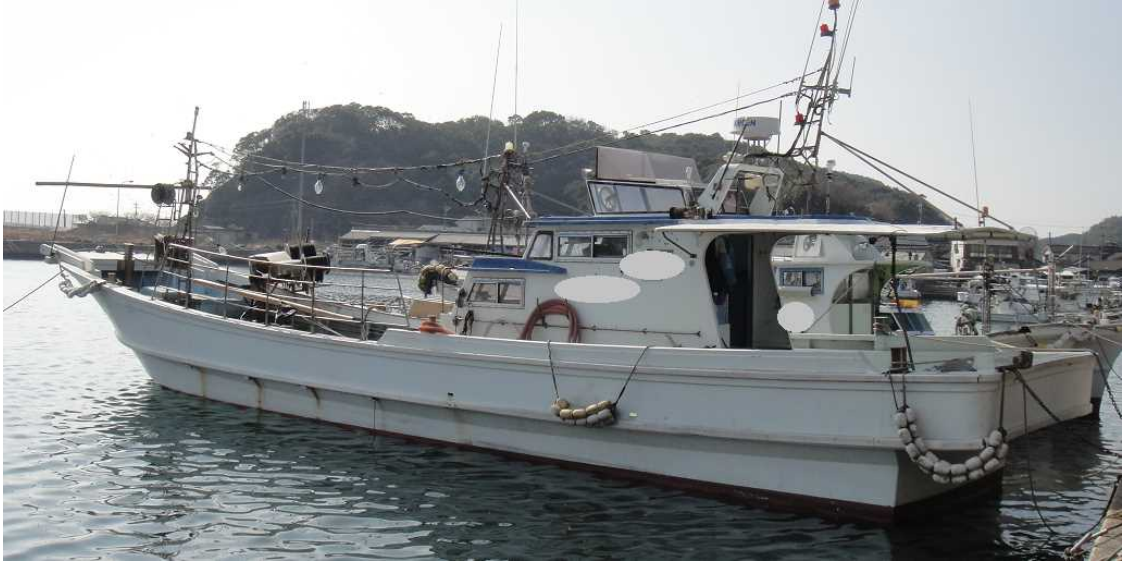
写真1 A船

B 重傷 1人(同乗者)、軽傷 1人(船長B)
損傷	A 船首部外板に擦過傷 B 船首部に圧壊、操舵室に破損
気象・海象	気象：天気 曇り、風向 東北東、風力 1、視界 良好 海象：海上 平穏、潮汐 下げ潮の末期
事故の経過	<p>A船は、船長Aほか1人(以下「甲板員A」という。)が乗り組み、ふぐかご漁の目的で、平成30年9月19日03時30分ごろ阿久根港西方沖約2Mの漁場に向けて熊本県天草市牛深漁港須口地区を出港した。</p> <p>A船は、05時30分ごろ漁場に到着し、07時00分ごろ1組目の漁具の設置を終えて2組目の漁具の準備を始め、主機を前進と中立運転に繰り返してゆっくりと南進した。</p> <p>船長Aは、付近でごち網漁を行っていた地元の漁船2隻(以下「地元漁船」という。)と無線通信で相談し、漁場の東寄りの場所に移動して2組目の漁具を設置することとした。</p> <p>A船は、08時10分ごろ主機を前進とし、船長Aが舵輪の後方に立った姿勢で操縦に当たり、甲板員Aに前部甲板で漁具の準備を続けさせ、東方に移動していたところ、地元漁船に無線通信で呼ばれて主機を中立運転とした。</p> <p>船長Aは、地元漁船に2組目の漁具の設置場所を漁場の西寄りに変更することを要求され、08時27分ごろ主機を前進として反転し、約13ノットの対地速力で手動操舵により西進した。</p> <p>船長Aは、付近には地元漁船以外に船舶はいないと思い、GPSプロッターの画面を見ていたところ、08時30分ごろ船体に衝撃を受け、右舷方に船首部が圧壊しているB船を認め、B船と衝突したことを知り、主機を中立運転とした。</p> <p>船長Aは、甲板員A及びB船乗員の負傷の有無を確認した後、A船とB船を係留索でつなごうとしていたところ、付近を通りかかった漁業取締船に事情を聞かれ、海上保安庁への本事故発生の通報を依頼した。</p> <p>A船は、その後、来援した海上保安庁の巡視艇に先導され、B船と共に阿久根港に入港した。</p> <p>B船は、船長Bが1人で乗り組み、知人1人(以下「同乗者」という。)を乗せ、釣りの目的で、07時00分ごろ阿久根港西方沖約2Mの釣り場に向けて鹿児島県出水市野口漁港を出港した。</p> <p>B船は、08時00分ごろ釣り場に到着し、主機を停止して船首を南西方に向けて漂泊を始め、船長Bが操舵室左舷側の通路で、同乗者が後部甲板左舷側で共に左舷方を向き、立って釣りを行っていたところ、船長Bが、左舷方の離れた場所に発停を繰り返すA船を視認し、漂泊を続けた。</p>
