## 船舶事故調査報告書

令和元年5月15日  
 運輸安全委員会（海事専門部会）議決  
 委員 佐藤 雄二（部会長）  
 委員 田村 兼吉  
 委員 岡本 満喜子

事故種類	衝突
発生日時	平成30年11月25日 08時53分ごろ
発生場所	長崎県南島原市早崎漁港南方沖 <small>みなみしまばら はやさき</small> <small>せつめ</small> 瀬詰埼灯台から真方位108° 1,150m付近 （概位 北緯32° 35.3′ 東経130° 10.7′）
事故の概要	遊漁船幸龍丸は、西南西進中、また、プレジャーボート海生丸は、西進中、両船が衝突した。 海生丸は、船長及び同乗者が負傷し、船首部に圧壊を生じ、また、幸龍丸は、船首部船底外板に擦過傷を生じた。
事故調査の経過	平成30年11月27日、本事故の調査を担当する主管調査官（長崎事務所）ほか1人の地方事故調査官を指名した。 原因関係者から意見聴取を行った。
<b>事実情報</b> 船種船名、総トン数 船舶番号、船舶所有者等 L×B×D、船質 機関、出力、進水等	A 遊漁船 幸龍丸、8.5トン FO2-6685（漁船登録番号）、個人所有 13.68m (Lr) × 2.99m × 1.01m、FRP ディーゼル機関、331.00kW、平成2年10月 第252-16999号（船舶検査済票の番号） B プレジャーボート 海生丸、1.23トン 292-49004長崎、個人所有 6.35m (Lr) × 1.53m × 0.58m、FRP ガソリン機関（船外機）、22.10kW、昭和57年4月
乗組員等に関する情報	A 船長A 男性 67歳 一級小型船舶操縦士・特殊小型船舶操縦士・特定 免許登録日 昭和62年12月3日 免許証交付日 平成26年5月29日 （令和2年5月11日まで有効） B 船長B 男性 50歳 二級小型船舶操縦士・特殊小型船舶操縦士・特定 免許登録日 平成7年8月17日 免許証交付日 平成26年11月17日 （令和2年8月16日まで有効）
死傷者等	A なし

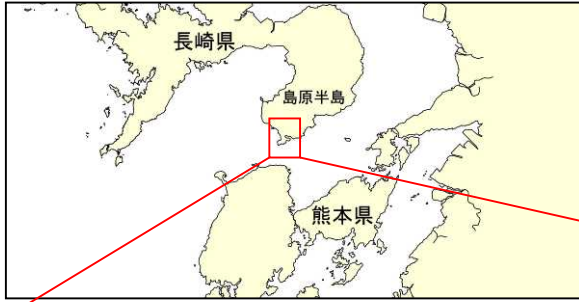
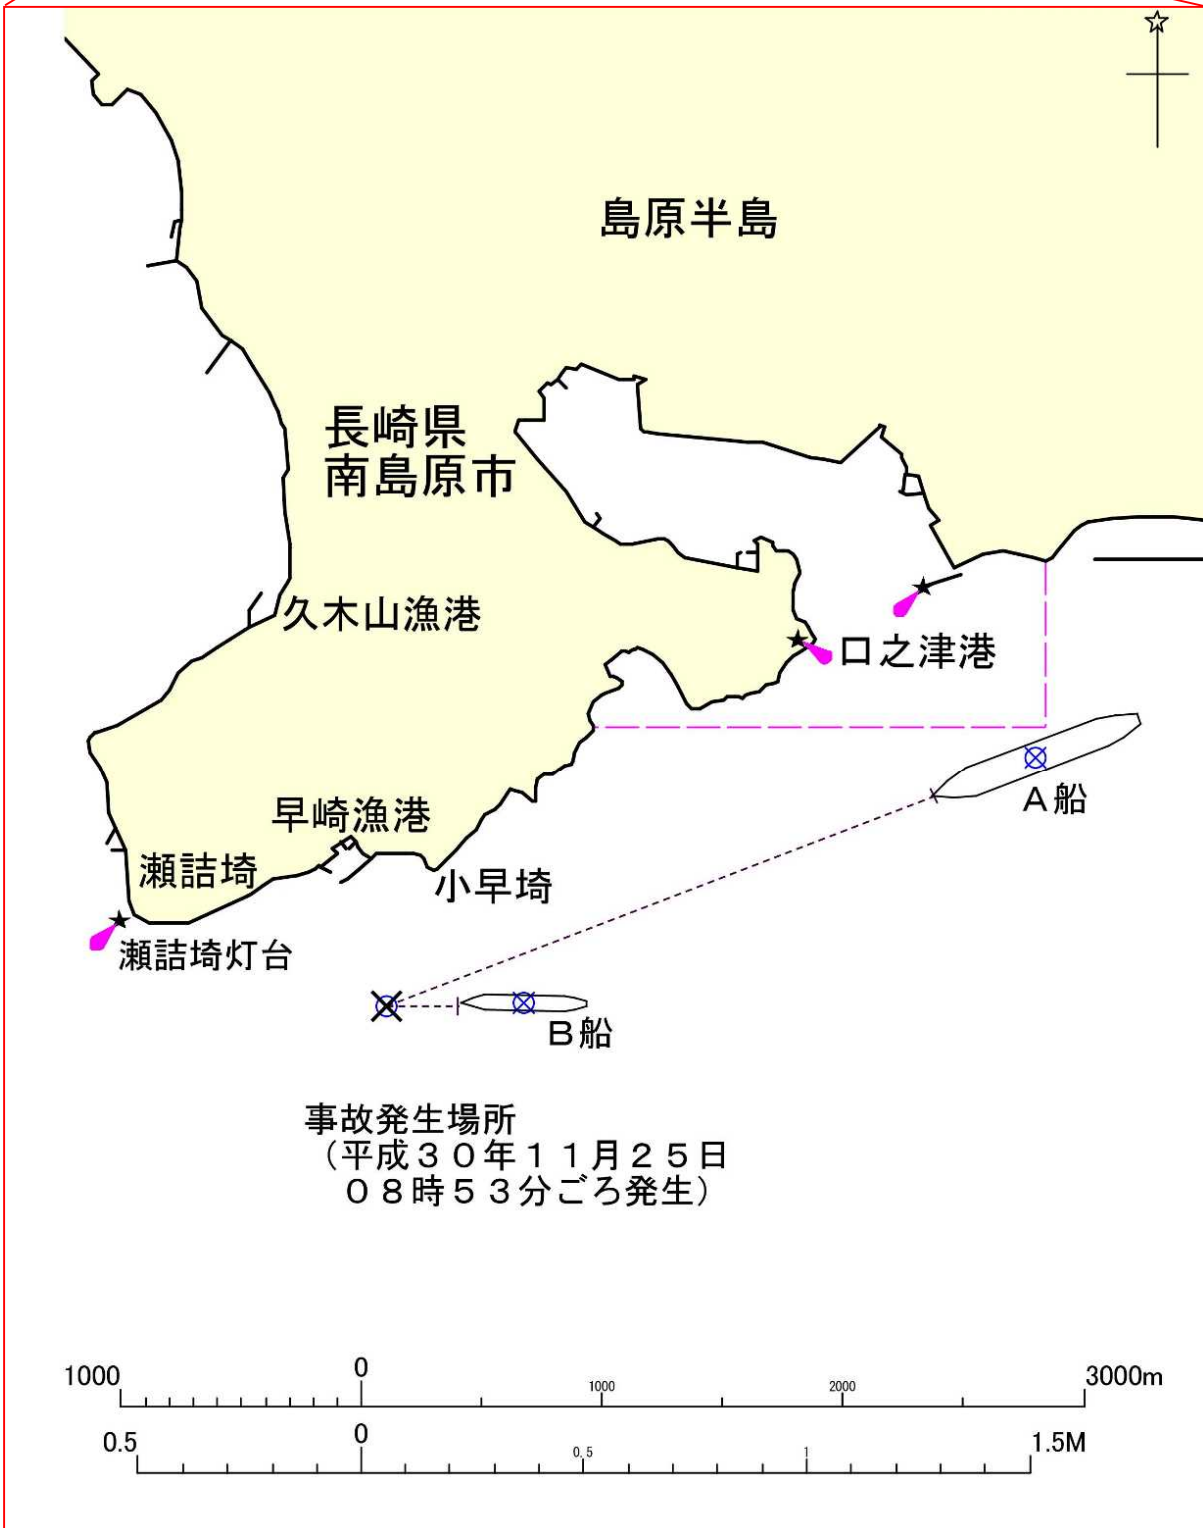
付図1 事故発生経過概略図

B 軽傷 2人（船長B及び同乗者）
損傷	A 船首部船底外板に擦過傷 B 船首部に圧壊（全損）
気象・海象	気象：天気 晴れ、風向 南東、風力 1、視界 良好 海象：海上 平穏、潮汐 上げ潮の末期、潮流 弱い南西流
事故の経過	<p>A船は、船長Aが1人で乗り組み、釣り客7人を乗せ、平成30年11月25日06時30分ごろ南島原市瀬詰崎南西方沖1海里（M）付近の釣り場に向けて三池港の定係地を出港した。</p> <p>A船は、船長Aが、操舵室中央の舵輪の右舷側後方に立って操縦に当たり、レーダーをノースアップの0.75Mレンジとして作動させ、長崎県島原半島南東岸に沿って航行し、南島原市口之津港東方沖2M付近に差し掛かった頃、早崎漁港南方沖に10隻以上の小型船を認め、約15ノット（kn）の速力（対地速力、以下同じ。）で、手動操舵により、釣り場に向く針路として西南西進した。</p> <p>A船は、船長Aが、08時51分ごろ船首方500m付近にB船を認め、間もなく動き出したB船をA船より速力が小さい同航船と判断し、いずれ左転してB船を避けるつもりで、航行を続けた。</p> <p>船長Aは、B船が船首方60m付近となった頃、右舷方の他船の釣りざおがしなっている様子が見えて釣り上げる魚種が気になり、B船にもう少し接近しても避けられると思い、B船から視線をそらして右舷方の他船に注目した。</p> <p>A船は、船長Aが、船首方に視線を戻したところ、至近にB船を認め、主機を後進一杯とし、続けて左舵を取ろうとしたものの、08時53分ごろA船の船首部とB船の右舷船首部とが衝突した。</p> <p>船長Aは、釣り客等の負傷の有無を確認した後、海上保安庁に本事故の発生を通報した。</p> <p>A船は、B船から船長B及び同乗者を移乗させた後、B船をえい航し、10時30分ごろ南島原市久木山漁港に入港した。</p> <p>B船は、船長Bが1人で乗り組み、知人1人（以下「同乗者」という。）を乗せ、釣りの目的で、06時40分ごろ南島原市小早崎南方沖300m付近の釣り場に向けて久木山漁港を出港した。</p> <p>B船は、07時20分ごろ釣り場に到着し、漂泊した状態で釣りをを行い、08時52分ごろ船長Bが左舷船尾部の物入れに腰を掛けて船外機を操作し、約8knの速力で、瀬詰崎南方沖に向かって西方に約300m移動した後、船外機を中立運転として漂泊を再開した。</p> <p>B船は、間もなく船尾方から風を受ける状態となって船首が北西方を向き、船長Bが、船外機を停止したところ、機関音が聞こえ、右舷船尾方50m付近にB船に向かって来るA船を視認し、同乗者に声を掛け、立ち上がって大声で叫びながら手を振り、船外機を始動しようとしたものの、同乗者が海に飛び込むのとほぼ同時に、A船と衝突</p>

<p>し、A船がB船の船首部を左舷方へ乗り切った。</p> <p>船長Bは、泳いでいた同乗者に声を掛けていたところ、A船が戻り、B船に引き上げた同乗者と共にA船に移乗した。</p> <p>船長Bは、船長Aに海上保安庁への本事故発生の通報を依頼した。</p> <p>B船は、浸水して航行不能となり、A船にえい航されて久木山漁港に入港した後、解体された。</p> <p>船長B及び同乗者は、船長Bが長崎県雲仙市内の病院で腰椎捻挫、同乗者が南島原市内の病院で外傷性頸部症候群とそれぞれ診断された。</p> <p>(付図1 事故発生経過概略図、写真1 A船、写真2 B船 参照)</p>
<p>その他の事項</p>	<p>船長Aは、早めに針路を左に転じてB船を避けておけばよかったと本事故後に思った。</p> <p>A船の釣り客7人は、全員が船室内にいた。</p> <p>船長Bは、移動を始めたとき、A船に気付いておらず、その後も、船尾方から接近する船舶がいてもB船を避けてくれると思い、船尾方の確認が不足していたので、少なくとも漂流する際、周囲を確認しておけばよかったと本事故後に思った。</p> <p>船長B及び同乗者は、いずれも膨張式救命胴衣を着用していた。</p> <p>船長Bは非防水型の携帯電話2台を所持していた。</p> <p>B船は操舵室のない和船型で、笛を備えていた。</p>
<p><b>分析</b></p> <p>乗組員等の関与</p> <p>船体・機関等の関与</p> <p>気象・海象等の関与</p> <p>判明した事項の解析</p>	<p>A あり、B あり</p> <p>A なし、B なし</p> <p>A なし、B なし</p> <p>A船は、早崎漁港南方沖を西南西進中、船長Aが、船首方のB船にもう少し接近しても避けられると思い、B船から視線をそらして右舷方の他船を見ることに意識を向け、船首方の見張りを適切に行わずに航行を続けたことから、B船が前路で漂流を始めたことに気付くのが遅れ、B船と衝突したものと考えられる。</p> <p>B船は、早崎漁港南方沖を西進中、船長Bが、船尾方から接近する船舶がいてもB船を避けてくれると思い、船尾方の見張りを適切に行わずに漂流を始めたことから、接近するA船に気付くのが遅れ、A船と衝突したものと考えられる。</p>

<p><b>原因</b></p>	<p>本事故は、早崎漁港南方沖において、A船が西南西進中、B船が西進中、船長Aが、船首方のB船にもう少し接近しても避けられると思い、船首方の見張りを適切に行わずに航行を続け、また、船長Bが、船尾方から接近する船舶がいてもB船を避けてくれると思い、船尾方の見張りを適切に行わずに漂流を始めたため、両船が衝突したものと考えられる。</p>

<b>再発防止策</b>	<p>今後の同種事故等の再発防止及び被害の軽減に役立つ事項として、次のことが考えられる。</p> <ul style="list-style-type: none"><li>・ 航行中、接近する船舶を認めた際は、安全を確認できるまで当該船舶に意識を向け、常時適切な見張りを行うこと。</li><li>・ 航行中、漂泊を開始する際は、他船が自船を避けてくれると思わず、行きあしを止める前に周囲の状況を確認し、要すれば、早めに避航を促す音響信号を行い、主機を用いて移動するなど、衝突を避けるための措置を講じること。</li><li>・ 防水型の携帯電話又は防水パックに入れた携帯電話を携帯することが望ましい。</li></ul>
--------------	--
