船舶事故調査報告書

令和元年5月22日
 運輸安全委員会（海事専門部会）議決
 委員 佐藤 雄二（部会長）
 委員 田村 兼吉
 委員 岡本 満喜子

事故種類	転覆														
発生日時	平成30年10月28日 08時40分ごろ														
発生場所	沖縄県竹富町竹富島ヨン埼東方沖 竹富島東方灯標から真方位240° 1,000m付近 (概位 北緯24° 19.2′ 東経124° 06.5′)														
事故の概要	ダイビング船Miss NADIAは、南南西進中、転覆した。 Miss NADIAは、主機の濡損等を生じた。														
事故調査の経過	平成30年10月29日、本事故の調査を担当する主管調査官（那覇事務所）ほか1人の地方事故調査官を指名した。 原因関係者から意見聴取を行った。														
事実情報 船種船名、総トン数 船舶番号、船舶所有者等 L×B×D、船質 機関、出力、進水等	ダイビング船 Miss NADIA、2.3トン 296-24667 沖縄、個人所有 8.92m (Lr) × 2.45m × 1.06m、FRP ガソリン機関、165.5kW、平成22年6月														
乗組員等に関する情報	操縦者 男性 40歳 一級小型船舶操縦士・特殊小型船舶操縦士・特定 免許登録日 平成10年2月13日 平成25年3月18日をもって失効していた。														
死傷者等	なし														
損傷	主機等に濡損、オーニング支柱に曲損														
気象・海象	気象：天気 曇り、風向 北北東、風速 約10m/s、視界 良好 海象：うねり 波向北、波高約2m、潮汐 ほぼ高潮時 沖縄県石垣市及び竹富町には、平成30年10月26日16時38分に波浪注意報（有義波高2.5m）が発表され、本事故当時も継続中であった。 全国港湾海洋波浪情報網（ナウファス）による石垣沖（本事故発生場所の北方約2.7海里）の波浪観測値は、次のとおりであった。

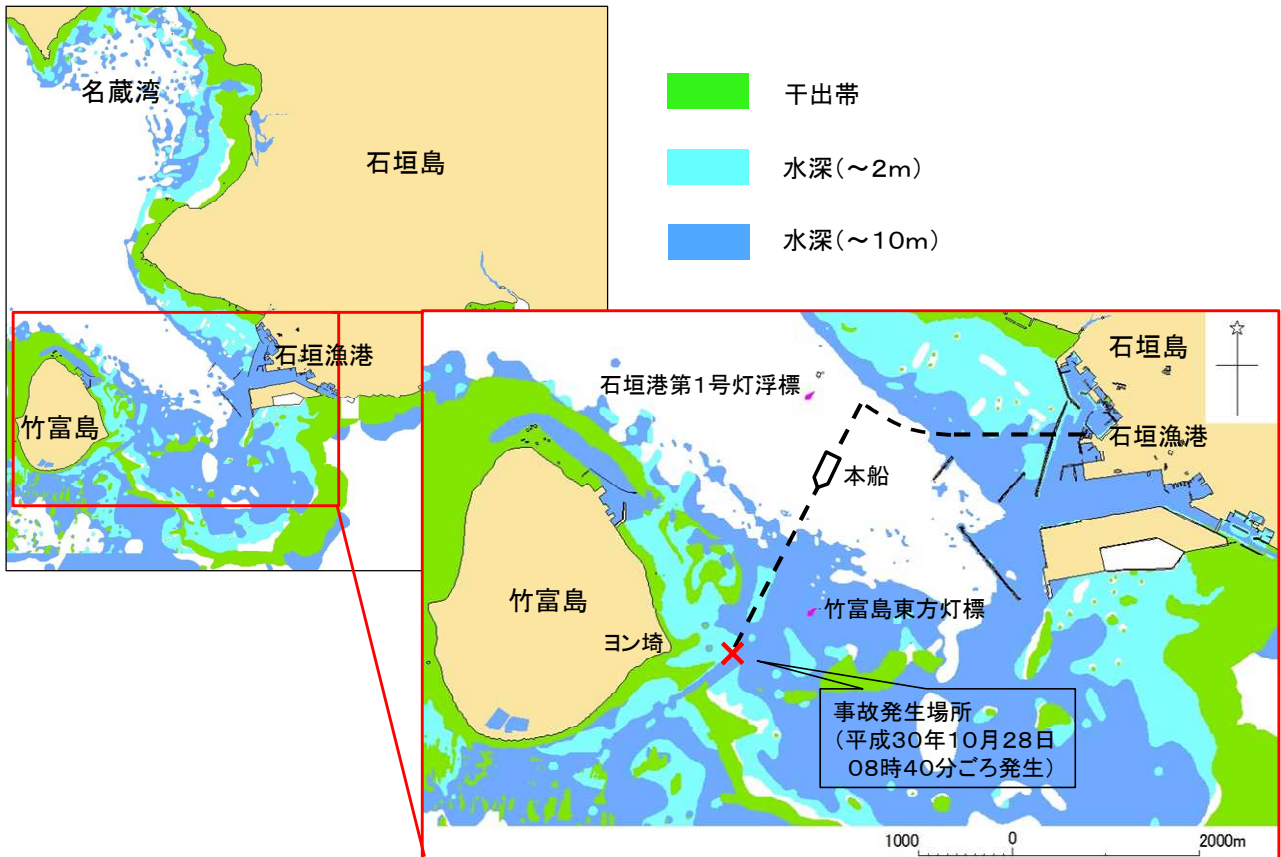
付図1 事故発生経過概略図

08:40	1.04	6.1	北西	
事故の経過	<p>本船は、操縦者が1人で乗り、インストラクター2人及びダイビング客5人を乗せ、ダイビングを行う目的で、平成30年10月28日08時10分ごろ沖縄県石垣市石垣漁港を出港した。</p> <p>本船は、石垣漁港北北西方沖の名蔵湾<small>なぐら</small>に向けて石垣漁港西方沖の石垣港第1号灯浮標付近を西北西進中、操縦者が、船首方を確認し、同湾に行くまでには波が高く、危険と判断してダイビングポイントを竹富島南方沖に変更し、約10ノット(kn)の速力(対地速力、以下同じ。)で南南西進した。</p> <p>本船は、船尾方から波高約2mの波を受けるようになったので、約8knに減速し、船尾方から波を受けないよう、波が来たら右舵をとって波を乗り越え、左舵をとって針路を戻す操船を繰り返しながら航行した。</p> <p>本船は、竹富島南東方沖の干出浜(さんご礁)の脈にある水路に向け、約4～5knに減速したところ、船尾方からの波を受けて船尾部が持ち上がり、船首部が波間に突っ込み、船首方から波を被った直後、左舷側に転覆した。</p> <p>本船の乗船者は、全員、船外に脱出し、転覆した本船の船底に上がった。</p> <p>付近を航行中の旅客船の船長は、転覆して船底に人が座っている状態の本船を発見し、救助しようとしたものの、浅瀬が近く、接近することができないので旅客船を運航している事務所を通じて118番通報した。</p> <p>本船の乗船者は、来援した海上保安庁の巡視艇から投げられた救命浮環に1人ずつつかまって巡視艇に移乗して救助され、石垣漁港まで輸送された。</p> <p>本船は、巡視艇により石垣漁港にえい航された。</p> <p>(付図1 事故発生経過概略図、写真1 本船(船首方から撮影)、写真2 本船(船尾方から撮影) 参照)</p>				
その他の事項	<p>操縦者は、約8年間、本船を使用してダイビングを行う事業を行っており、台風が接近している場合は出港を中止していたものの、気象及び海象が一定の条件に達した場合に出港を中止するなどの具体的な基準を決めていなかった。</p> <p>操縦者は、ふだん、出港して石垣港第1号灯浮標付近で気象及び海象の状況を確認し、引き返して帰港するか航行を継続するかを判断していた。</p> <p>操縦者は、石垣島と竹富島間の海域は北寄りの風の場合、島の間を風が抜けて波が高くなりやすいことを認識していた。</p> <p>石垣島のダイビング関係者によれば、石垣島と竹富島間の海域では、風が強い状況で特に満潮時には、波が高く危険であり、このよう</p>
