## 船舶事故調査報告書

事故種類	衝突
発生日時	平成30年8月19日 17時16分ごろ
発生場所	沖縄県久米島町久米島西方沖 久米島灯台から真方位276°10.3海里（M）付近 （概位 北緯26°23.3′ 東経126°32.4′）
事故の概要	ばら積み貨物船SOLAR ARIONは、北進中、また、漁船第二悠斗丸は、西北西進中、両船が衝突した。 第二悠斗丸は、船長及び甲板員が負傷し、船首部の圧壊等を生じ、また、SOLAR ARIONは、右舷中央部外板にペイント剥離を生じた。
事故調査の経過	平成30年8月20日、本事故の調査を担当する主管調査官（那覇事務所）ほか1人の地方事故調査官を指名した。 原因関係者から意見聴取を行った。
事実情報 船種船名、総トン数 船舶番号、船舶所有者等 L×B×D、船質 機関、出力、進水等	A ばら積み貨物船 SOLAR ARION（パナマ共和国籍）、66,600トン 9056533（IMO番号）、GRACE MARITIME S.A.（船舶所有会社）、POLARIS SHIPPING CO.,LTD.（船舶管理会社） 265.0m×41.0m×22.3m、鋼 ディーゼル機関、11,620kW、1994年（建造） B 漁船 第二悠斗丸、9.7トン ON2-1177（漁船登録番号）、個人所有 14.26m（Lr）×3.56m×1.23m、FRP ディーゼル機関、351.57kW、平成2年1月 第294-18686号（船舶検査済票の番号）
乗組員等に関する情報	A 船長A（大韓民国籍） 男性 60歳 締約国資格受有者承認証 船長（パナマ共和国発給） 交付年月日 2018年2月18日 （2022年5月29日まで有効） 航海士A（大韓民国籍） 男性 32歳 暫定締約国資格受有者承認証 一等航海士（パナマ共和国発給） 交付年月日 2018年7月2日 （2018年10月2日まで有効）

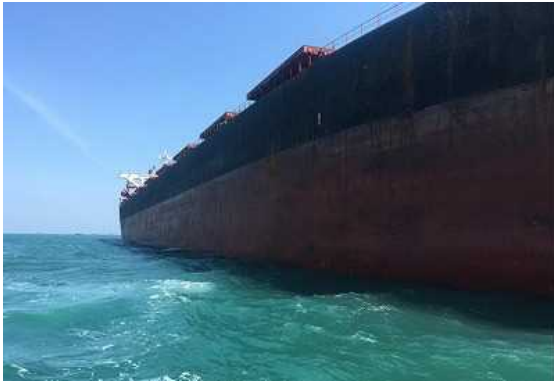
写真1 A船の右舷

<p>B 船長B 男性 34歳  一級小型船舶操縦士・特定  免許登録日 平成20年3月13日  免許証交付日 平成25年8月26日  (平成30年8月25日まで有効)</p>
死傷者等	<p>A なし  B 軽傷 2人(船長B、甲板員)</p>
損傷	<p>A 右舷中央部外板にペイント剥離  B 船首部に圧壊、操舵室船首側の窓に破損</p>
気象・海象	<p>気象：天気 晴れ、風向 東南東、風力 4、視界 良好  海象：海上 平穏</p>
事故の経過	<p>A船は、船長A及び航海士Aほか21人(大韓民国籍2人、ミャンマー連邦共和国籍19人)が乗り組み、石炭約117,000tを積載し、平成30年8月10日大韓民国<sup>サンテジョンポ</sup>SAMCHEONPO港に向けインドネシア共和国<sup>タブネオ</sup>TABONEO港を出港した。</p> <p>A船は、航海士Aが、19日15時50分ごろ1人で船橋当直につき、ARPA(Automatic Radar Plotting Aids:自動衝突予防援助装置)機能付きNo.1レーダーを6Mレンジとし、エコトレイルを真方位表示で6分間、ノースアップ及び約3M後方へのオフセンタ表示とし、No.2レーダーを12Mレンジとして見張りに当たり、久米島南西方沖を自動操舵で約359°の針路(真方位、以下同じ。)及び約11.6ノット(kn)の速力(対地速力、以下同じ。)で航行した。</p> <p>航海士Aは、16時54分ごろ、No.1レーダーで右舷正横より前方の画面端に初認したB船のエコトレイルが短く揺れているように見えたので、B船が速い船ではないと思い、B船以外にA船の船首方を右方に通過する小型船が接近していたので、少し左転して同小型船が通過した後、元の針路に戻した。</p> <p>航海士Aは、17時05分ごろ変針予定場所で針路を約010°に変更し、約1~2分後、No.1レーダーにより右舷前方約70°~80°、約2~4MとなったB船が初認したときよりエコトレイルが長くなり、速力を上げたように見えて、目視でB船が漁船であることを知り、接近状況からA船の後方を通過すると思い、A船を気付かせようと汽笛で長音約2、3回を吹鳴した。</p> <p>航海士Aは、レピータコンパスを見た際に船首方位が自動操舵装置の設定針路から少しずれているのに気付いて、同装置の設定を調整した後、船橋の中央後部にある海図台で船位の確認及び航海日誌に変針場所の記録を行った。</p> <p>A船は、久米島西方沖を北進中、航海士Aが、変針場所の記録等を終えて前方を見たとき、右舷前方約100mに接近したB船を認め、</p>

舵を取ろうとしたところ、17時15分ごろ右舷中央部とB船の船首部とが衝突した。

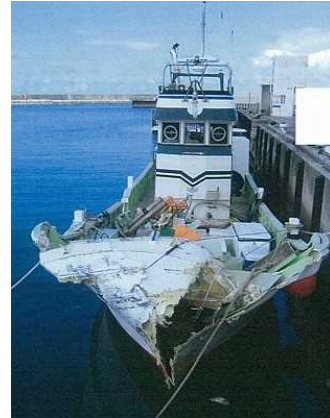
写真2 B船の損傷状況

船長Bは、衝突の衝撃で前方に飛ばされ、操舵室の船首側中央の窓に左肩を打ち付けて、操舵室前部の床に倒れた。

船長Bは、起き上がり、B船の船首がA船から離れ、次にB船の左舷がA船に接触してから離れたので、クラッチレバーを前進として、A船から距離を隔てたところで停船し、損傷を確認して船首の物入れ及びその下方の空所に浸水していることを知った。

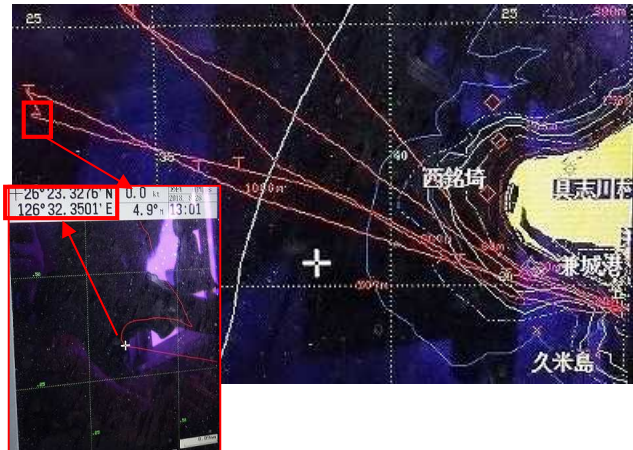
写真6 B船GPSプロッター上の航跡

(写真6 B船GPSプロッター上の航跡 参照)
<b>原因</b>	本事故は、久米島西方沖において、A船が北進中、B船が西北西進中、航海士Aが、見張りを適切に行わずに航行を続け、また、船長Bが、居眠りに陥ったため、両船が衝突したものと考えられる。
<b>再発防止策</b>	<p>今後の同種事故等の再発防止に役立つ事項として、次のことが考えられる。</p> <ul style="list-style-type: none"> <li>・ 常時適切な見張りを行うこと。</li> <li>・ レーダーで他の船舶を探知した場合、レーダープロットング等により見張りを行うこと。</li> <li>・ 船橋当直者は、自動操舵で航行中、眠気を感じた場合、手動操舵に切り換えて立って操船したり、同じ姿勢を続けないなど、居眠り運航の防止措置を採ること。</li> </ul>
