船舶事故調査報告書

令和元年5月22日

運輸安全委員会（海事専門部会）議決

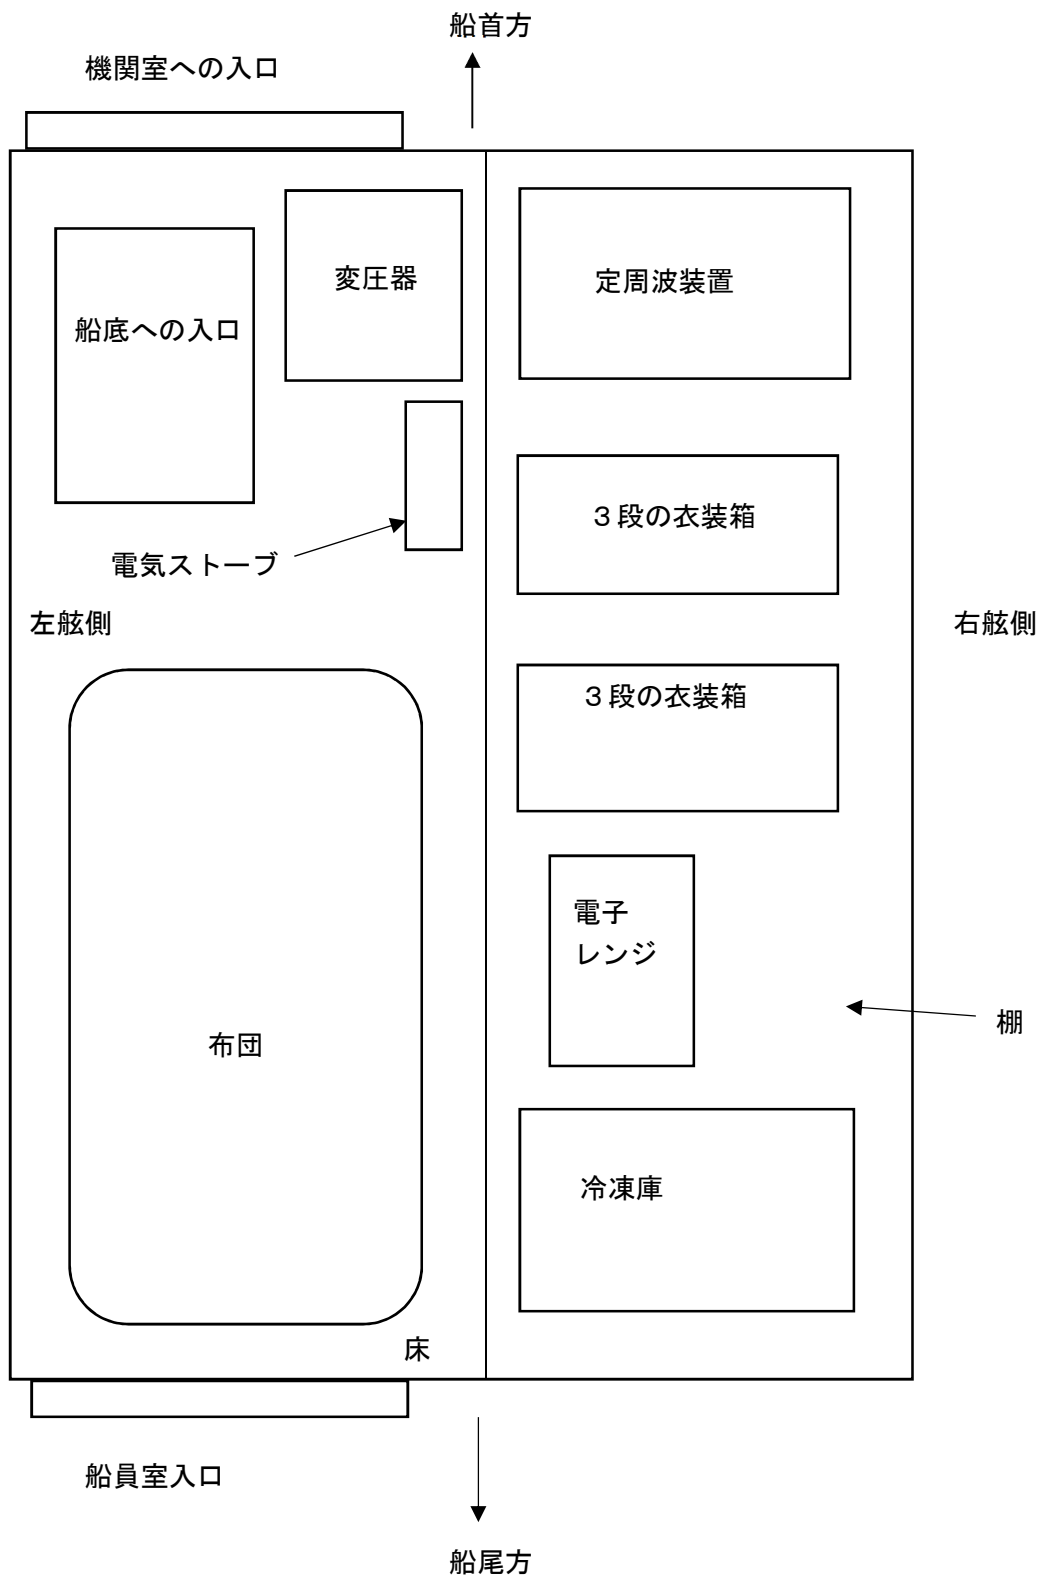
付図2 船員室平面図

(付図2 船員室平面図 参照)
分析 乗組員等の関与 船体・機関等の関与 気象・海象等の関与 判明した事項の解析	不明 不明 なし 本船は、美国漁港北東方沖において、シーアンカーを入れた状態で漂泊して操業中、船員室から出火したものと考えられる。 本船は、船長が船員室に煙が充満していることを認めたことから、船員室から出火したものと考えられるが、本船が沈没しており、出火に至った経緯を明らかにすることはできなかった。 本船は、船長が衣装箱を固定している本件細い紐をつなぎ止め忘れ、衣服が散乱して電気ストーブに落ちて出火した可能性があると考えられる。
原因	本事故は、夜間、本船が、美国漁港北東方沖において、シーアンカーを入れた状態で漂泊して操業中、船員室から出火したものと考えられる。
再発防止策	今後の同種事故等の再発防止に役立つ事項として、次のことが考えられる。 <ul style="list-style-type: none"> ・電気ストーブなど火災原因となる可能性のある器具は、日常からこまめに点検し、使用しない時はスイッチを切っておくこと。 ・電気ストーブの上方に衣類を干したり、燃えるおそれがあるものを置かないこと。
