船舶事故調査報告書

令和元年5月22日

運輸安全委員会（海事専門部会）議決

事故種類	乗組員負傷
発生日時	平成31年1月11日 09時00分ごろ
発生場所	青森県むつ市脇野沢漁港南方沖 脇野沢港第3東防波堤灯台から真方位170°800m付近 (概位 北緯41°08.1′ 東経140°49.7′)
事故の概要	漁船正丸は、ほたて養殖施設の幹縄の引揚げ作業中、甲板員が右手をロープとキャプスタンのローラとの間に挟まれて負傷した。
事故調査の経過	平成31年1月15日、本事故の調査を担当する主管調査官（仙台事務所）ほか1人の地方事故調査官を指名した。 原因関係者から意見聴取を行った。
事実情報 船種船名、総トン数 船舶番号、船舶所有者等 L×B×D、船質 機関、出力、進水等	漁船 正丸、4.2トン AM3-32531（漁船登録番号）、個人所有 10.96m (Lr) × 2.96m × 0.83m、FRP ディーゼル機関、漁船法馬力数70、昭和60年12月1日
乗組員等に関する情報	船長 男性 78歳 一級小型船舶操縦士・特殊小型船舶操縦士・特定 免許登録日 昭和50年1月16日 免許証交付日 平成30年3月19日 (令和5年6月13日まで有効) 甲板員 女性 73歳
死傷者等	重傷 1人（甲板員）
損傷	なし
気象・海象	気象：天気 曇り、風向 北西、風力 2、視界 良好 海象：波高 約0.5m
事故の経過	本船は、船長及び甲板員1人が乗り組み、平成31年1月11日07時15分ごろほたて養殖施設の整備を行う目的で脇野沢漁港を出港し、07時20分ごろ同漁港南方沖に設置されたほたて養殖施設に到着した。 本船は、船長が、操舵室の左舷後方に立ち、操舵室の後部囲壁を兼ねた引き戸の上方に設けられた舵、クラッチレバー等を操作して水深15m付近のほたて稚貝の養殖籠を吊り下げた幹縄（合成繊維製、長さ約150m）を左舷にし、これと平行になる方に向け、本船の態勢

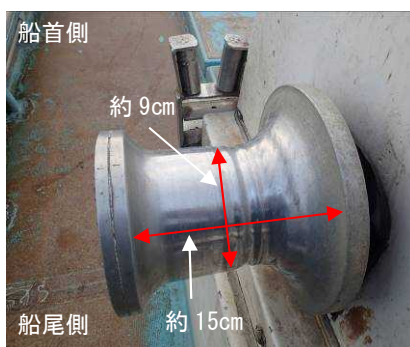
写真1 本件ローラ

甲板員は、引揚げ用ロープを左舷船首部舷縁に設置したローラ等を介し、操舵室の左舷前方に設置されたキャプスタンのローラ（以下「本件ローラ」という。）に反時計回りに3～4回巻き、本件ローラを回転させて幹繩を舷側付近まで引き揚げた。

甲板員は、09時00分ごろ引揚げ用ロープを本件ローラに巻いて幹縄を引き揚げていた際、引揚げ用ロープに生えていた海藻を右手で取り除こうとしたところ、ゴム手袋が引揚げ用ロープと本件ローラとの間に挟まった。

甲板員は、とっさに右手を引いて振りほどこうとしたが、本件ローラの回転により右手が巻き込まれ、回転方向にねじられた。

<p>船体・機関等の関与 気象・海象等の関与 判明した事項の解析</p>	<p>なし なし</p> <p>本船は、脇野沢漁港南方沖のほたて養殖施設において、引揚げ用ロープを本件ローラに巻いて幹縄の引揚げ作業中、甲板員が本件ローラを回転させた状態で引揚げ用ロープに生えていた海藻を取り除こうとしたことから、右手のゴム手袋が引揚げ用ロープと本件ローラとの間に挟まり、続いて右手が本件ローラの回転により巻き込まれて回転方向にねじられ、負傷したものと考えられる。</p>
<p>原因</p>	<p>本事故は、本船が、脇野沢漁港南方沖のほたて養殖施設において、引揚げ用ロープを本件ローラに巻いて幹縄の引揚げ作業中、甲板員が本件ローラを回転させた状態で引揚げ用ロープに生えていた海藻を取り除こうとしたため、右手のゴム手袋が引揚げ用ロープと本件ローラとの間に挟まり、続いて右手が本件ローラの回転により巻き込まれて回転方向にねじられたことにより発生したものと考えられる。</p>
<p>再発防止策</p>	<p>今後の同種事故等の再発防止に役立つ事項として、次のことが考えられる。</p> <ul style="list-style-type: none"> ・ロープをローラに巻いて巻き揚げているときは、ローラに巻き込まれる側のロープに触れない、またはローラの回転を止めてからロープに係る作業を行うこと。

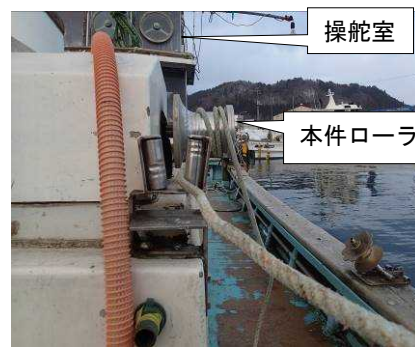
写真2 引揚げ用ロープの状況

甲板員は、左舷船首部で先端にかぎ状の金具を取り付けた竿（長さ約2.9m）を使い、あらかじめ幹繩に取り付けられていた引揚げ用ロープ（合成繊維製、長さ約30m、直径約16mm）の浮き球を金具に引っ掛けて船上に引き揚げていた。

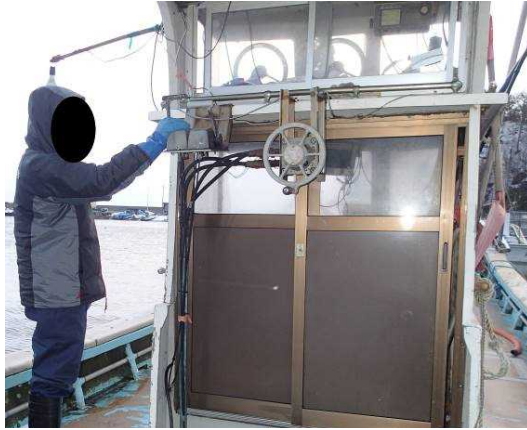
写真3 船長の操船場所

船長は、船尾を右に振る操船を行っていたが、何気なく船首方を見たところ、甲板員が右手を本件ローラにねじられていることに気付く、すぐに本件ローラを停止し、右手を引揚げ用ロープと本件ローラとの間から外したが、甲板員は、右手の異常を訴えた。

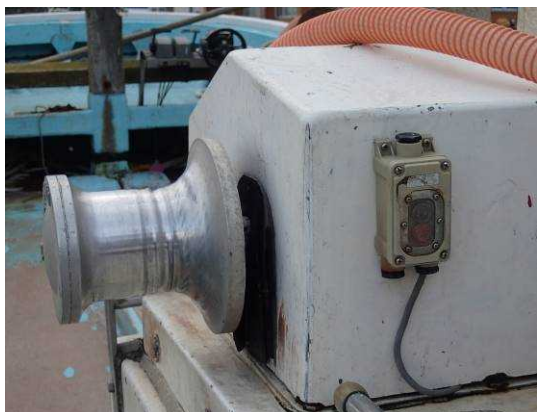
写真6 本件ローラの発停スイッチ

甲板員は、本事故時、発停スイッチ及びクラッチレバーが船内(右手)側にあったが、右手が巻き込まれていたため、自らその停止操作を行うことができなかった。
