## 船舶事故調査報告書

事故種類	火災
発生日時	平成30年5月25日 18時04分ごろ
発生場所	三重県鳥羽市石鏡漁港 石鏡港2号防波堤灯台から真方位275°310m付近 （概位 北緯34°26.8′ 東経136°55.2′）
事故の概要	遊漁船第11利久丸は、係留中、操舵室から火災が発生した。 第11利久丸は、操舵室内部に焼損を生じた。
事故調査の経過	平成30年5月29日、本事故の調査を担当する主管調査官（横浜事務所）を指名した。 なお、後日、1人の地方事故調査官を新たに指名した。 原因関係者から意見聴取を行った。
事実情報 船種船名、総トン数 船舶番号、船舶所有者等 L×B×D、船質 機関、出力、進水等	遊漁船 第11利久丸、11トン 243-15107三重、個人所有 11.94m (Lr) × 3.78m × 1.11m、FRP ディーゼル機関、525.95kW、昭和60年3月2日
乗組員等に関する情報	船長 男性 67歳 一級小型船舶操縦士・特殊小型船舶操縦士・特定 免許登録日 昭和61年7月15日 免許証交付日 平成28年8月25日 （令和4年4月4日まで有効）
死傷者等	なし
損傷	操舵室内部に焼損
気象・海象	気象：天気 晴れ、風向 南東、風力 1、視界 良好 海象：海上 平穏
事故の経過	本船は、鳥羽市石鏡漁港の岸壁に無人の状態に係留中、平成30年5月25日18時04分ごろ同岸壁付近に停車していたバスの運転手が、本船の操舵室から黒煙が上がるのを発見し、地元消防署に通報した。 本船は、地元消防団が消火活動を行い、18時15分ごろ鎮火が確認された。 本船は、操舵室内部の内壁材等が焼損したが、その後修理された。

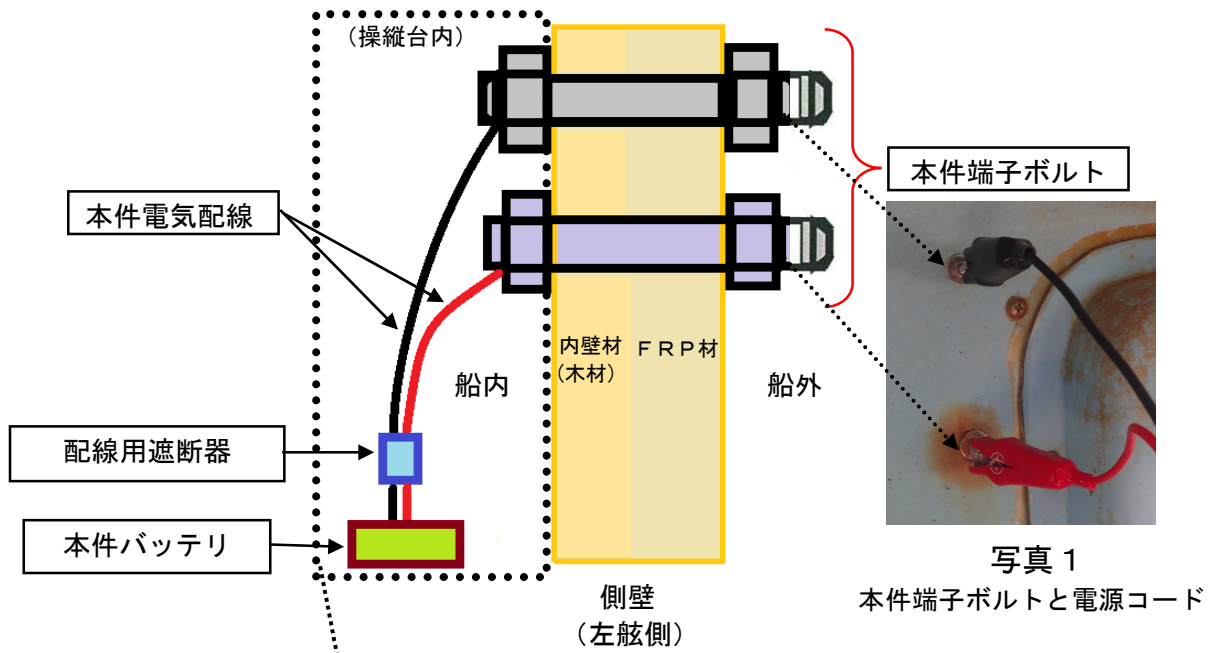
付図2 本件電気配線概略図

(付図1 事故発生場所概略図 参照)
その他の事項	<p>本船は、操舵室左舷側前部の焼損が激しかった。</p> <p>本船は、操舵室前部に、舵輪、GPSプロッター等の航海計器を設置する合板製の操縦台が取り付けられ、操縦台の天板下の左舷側には、操舵室の真下に位置する機関室前部に設置された電動リールの駆動用の直流12Vバッテリー（以下「本件バッテリー」という。）から導かれた電気配線（以下「本件電気配線」という。）が敷設されていた。</p> <p>本件電気配線は、電動リールを駆動する目的で、操舵室の左舷側側壁を貫通して設置されている電動リール駆動用端子ボルト（以下「本件端子ボルト」という。）に接続されていた。</p> <p>本件電気配線は、配線用遮断器（電線が短絡等の要因で過電流が流れることで接続が切れ、電線を保護するために用いる遮断器）が、端子ボルトと本件バッテリーとの間に設置されていた。</p> <p>電動リールを駆動する際、電源コードで電動リールと本件端子ボルトを接続するが、本事故当時、接続されていなかった。</p> <p>本件電気配線は、船長がホームセンターから購入して自身で敷設しており、結束バンド等で固縛されておらず、船の振動によって振れる状態であった。</p> <p>本船は、地元消防署によって火元探索が行われた結果、本件電気配線に一次痕があり、高熱で溶けた配線用遮断器が本件電気配線に接続された状態であったことが認められた。</p> <p>(付図2 本件電気配線概略図、写真1 本件端子ボルトと電源コード、写真2 操縦台(修理後)、写真3 電動リール 参照)</p>
分析	
乗組員等の関与	あり
船体・機関等の関与	あり
気象・海象等の関与	なし
判明した事項の解析	<p>本船は、石鏡漁港の岸壁に無人で係留中、本件電気配線が短絡したことから、火花が出て付近の被覆材が発火し、周囲の可燃物に延焼したしたものと考えられる。</p> <p>本船は、本件電気配線に一次痕があったことから、船の振動によって繰り返し何かに接触して被覆材の表面が破損し、銅線が短絡した可能性があると考えられる。</p>

原因	<p>本事故は、本船が石鏡漁港の岸壁に無人で係留中、本件電気配線が短絡したため、火花が出て付近の被覆材が発火し、周囲の可燃物に延焼して発生したものと考えられる。</p>
再発防止策	<p>今後の同種事故等の再発防止に役立つ事項として、次のことが考えられる。</p> <ul style="list-style-type: none"> <li>・電気配線は結束バンド等で固縛し、船の振動により、被覆材が接</li> </ul>

触して破損するのを防止すること。

- ・ 専門業者等による定期的な電気配線等の点検を行うことが望ましい。

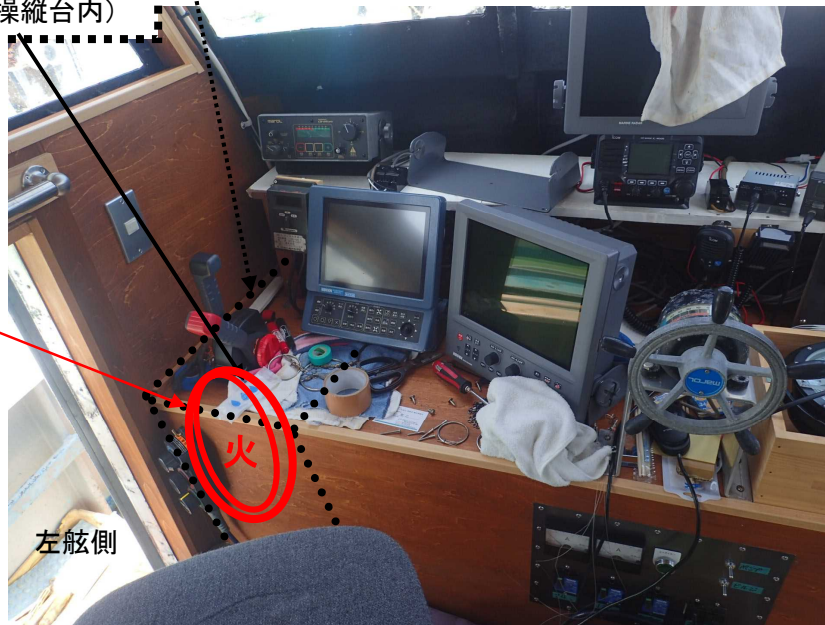
写真2 操縦台 (修理後)

本件電気配線が敷設されている場所 (操縦台内)

出火場所 (操縦台内)
