# 船舶事故調査報告書

令和元年5月22日

運輸安全委員会（海事専門部会）議決

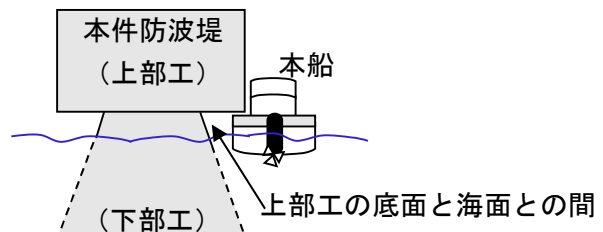
図1 衝突状況略図

本船は、釣り客Aも本件防波堤に接近していることに気づき、船首方を向いた姿勢で、両手で本件防波堤側面を押さえたものの、09時20分ごろ、海面が低かったので、左舷船尾部が本件防波堤の上部工の底面と海面との間に入り、左舷船尾部舷縁上部が上部工の底面と衝突した(図1参照)。

釣り客Aは、左舷船尾側の座席に腰を掛けた姿勢で左脚太<sup>もも</sup>腿部が本件防波堤の上部工の底面に当たって負傷した。

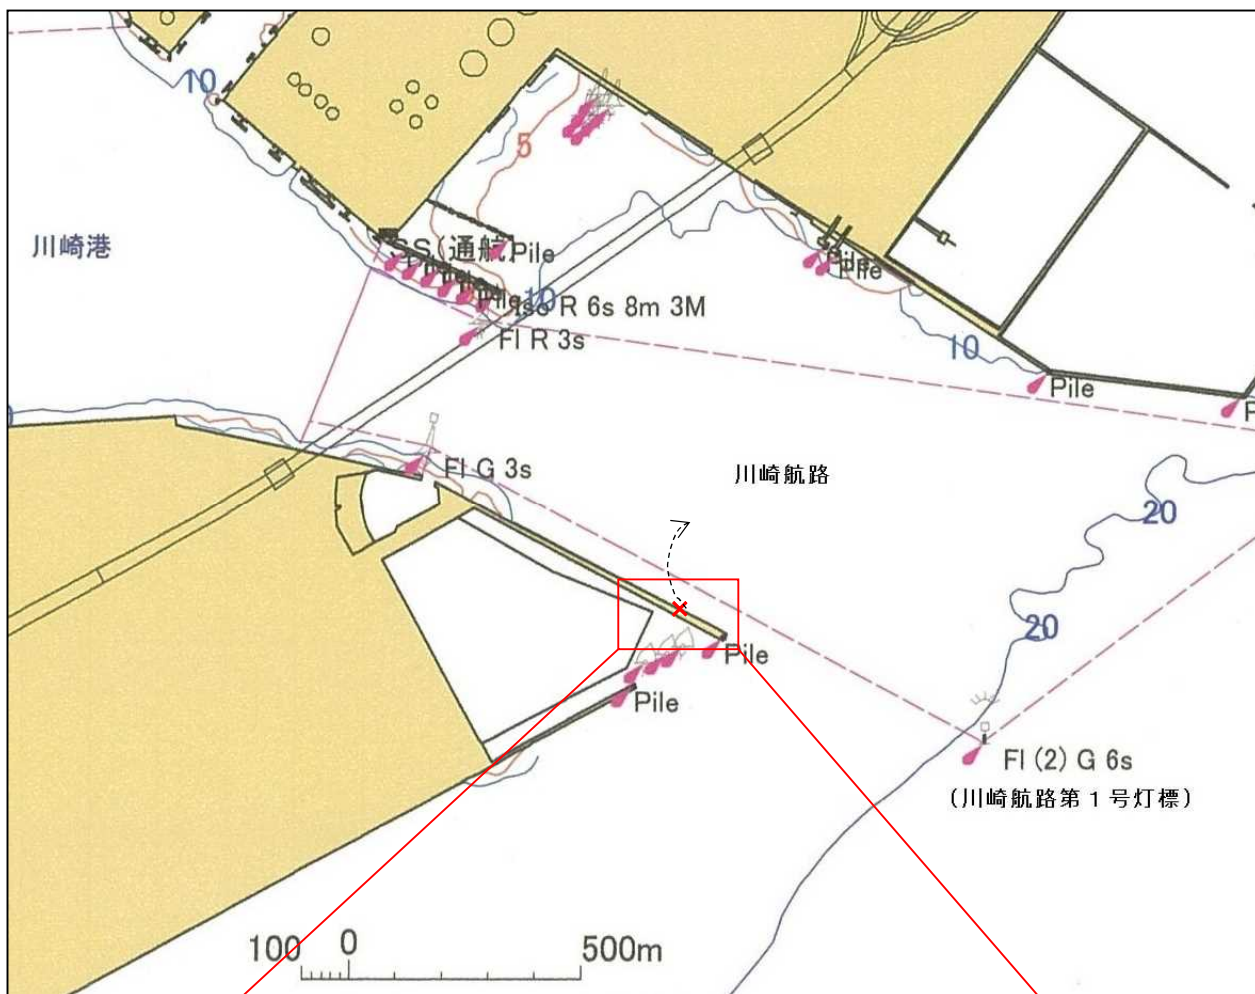
付図1 事故発生経過概略図

船長は、右回頭を行っていたとき、川崎航路内南側寄りを出航する全長約30～40mの貨物船1隻(以下「本件出航船」という。)を認め、間もなく時速約27kmの対地速力で、徐々に本件防波堤に接近しながら北西進した。

船長は、本件出航船の船首が本船の右舷正横に並ぶようになった頃、本件出航船の船尾を回ることとし、本件出航船の動きに意識を向けながら、機関を前進として右舵を取って増速し、視線を船首方に戻したとき、本件防波堤に左舷船尾が接近する状況にあることに気付いた。
